# MILJØSANERINGSBESKRIVELSE

## Kjøpsvik oppvekstsenter

Oppdragsgiver: Narvik kommune

Dato: 30.09.2022

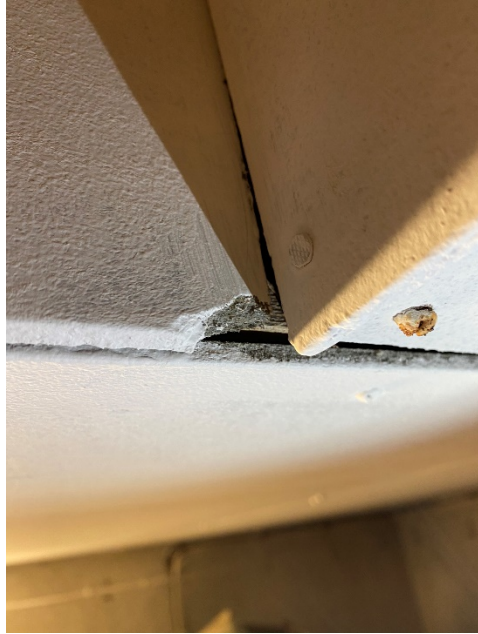
Det var enkelte synlige skader og hulltakinger i himlingsplatene/kanal i kjeller under svømmebasseng. Det anbefales at det brukes egnet verneutstyr tilpasset asbesteksponering ved opphold i rommet.

Plassering: Spesialfløy kjeller under svømmebasseng  
Materialtype: Asbestholdige himlingsplater som P41. Det er observert flere områder med hulltaking og skader på platene.  
Mengde: ca. 30 m<sup>2</sup>

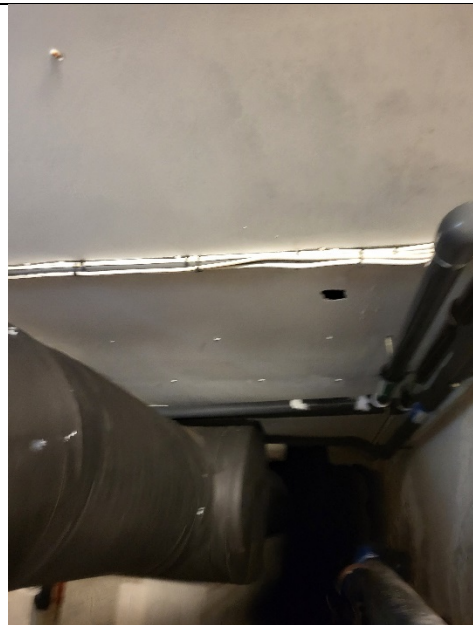
Plassering: Spesialfløy kjeller under svømmebasseng  
Materialtype: Asbestholdige himlingsplater som P41. Det er observert flere områder med hulltaking og skader på platene.

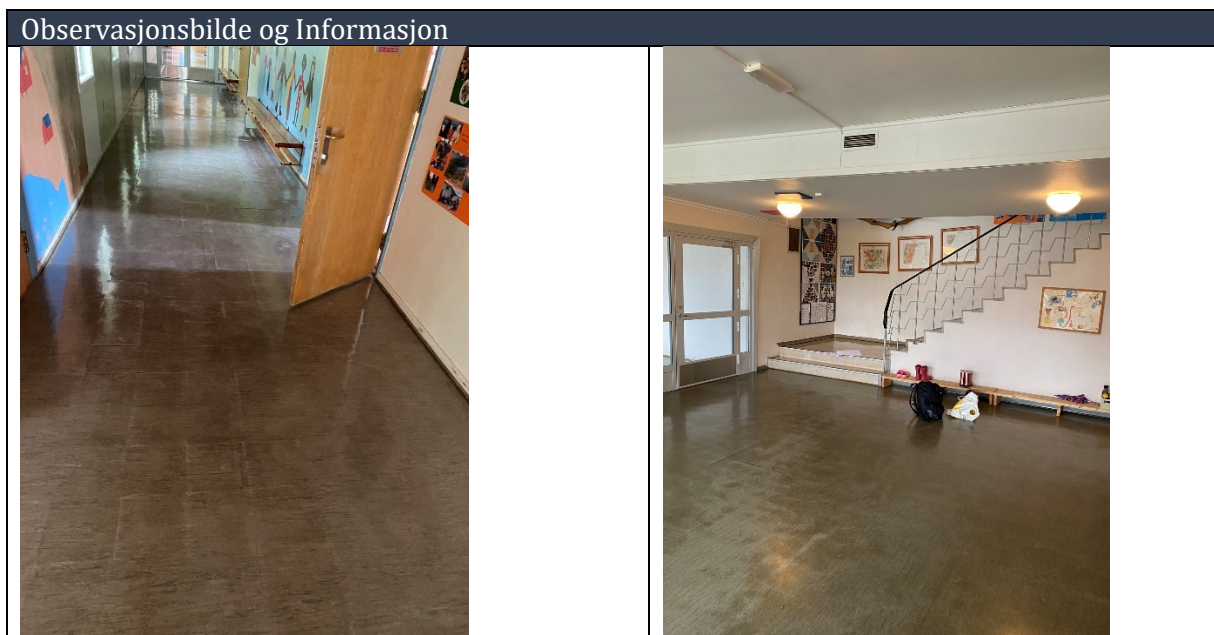
Plassering: 2. etg. nyfløya korridor  
Materialtype: Asbestholdige vinylflis under eksisterende vinylgulvbelegg. Rutemønster kan ses i vinylbelegget.

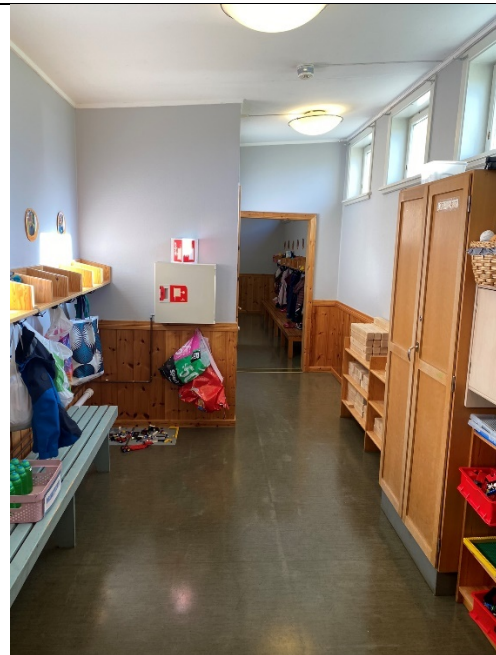
Plassering: Spesialfløy, SFO  
Materialtype: Asbestholdige kvadratiske vinylflis under eksisterende vinylgulvbelegg. Rutemønster kan ses i vinylbelegget.

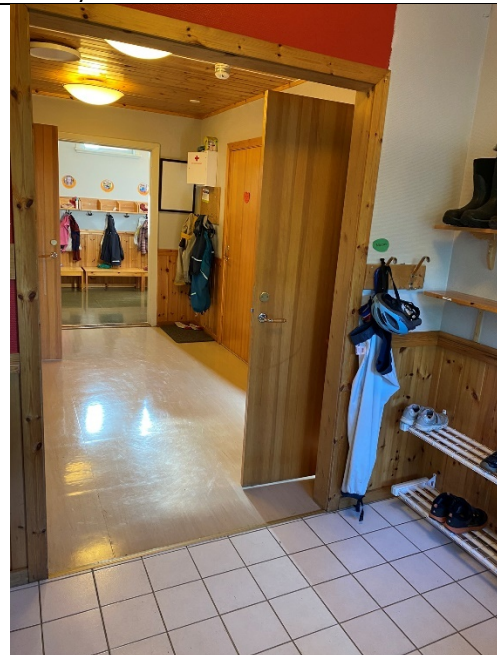
Plassering: Spesialfløy, SFO  
Materialtype: Asbestholdige kvadratiske vinylflis under eksisterende vinylgulvbelegg. Rutemønster kan ses i vinylbelegget.

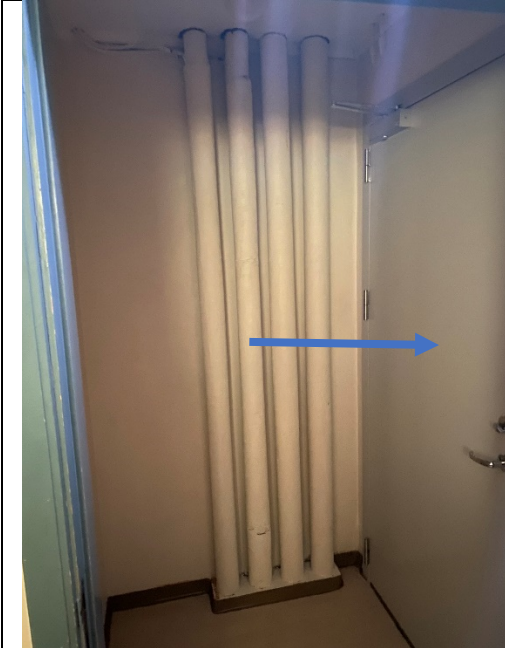
Plassering: Spesialfløy, garderobes  
Materialtype: Brannør, ukjent årstall  
Antall: 2 stk.

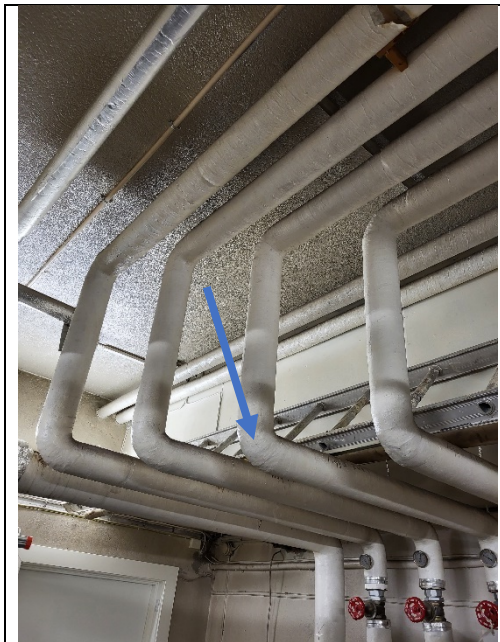
<p>Prøve: P35. Rørbend 3 Rom: Fyrrrom, 017 Analyseparameter: Asbest Materialtype: Eldre isolert rørbend Kommentar: Alle eldre isolerte rør saneres som asbestholdige. Det finnes trolig også slike rør skjult i konstruksjonen.</p>	<p>Påvist amosittasbest.</p>
---	---	------------------------------

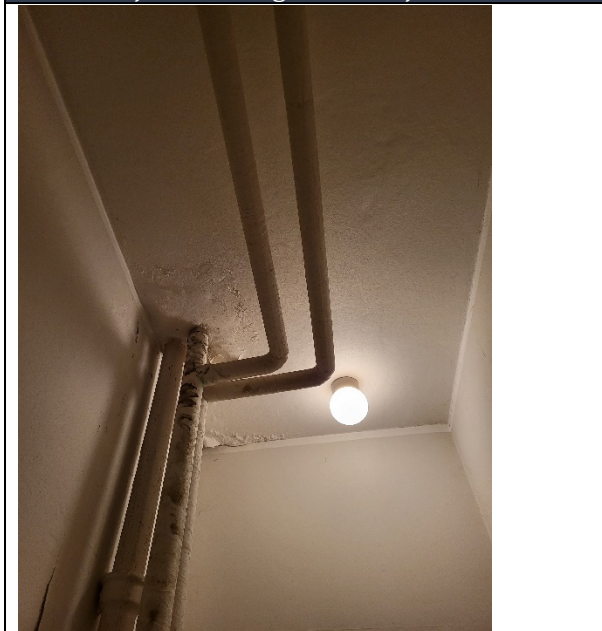
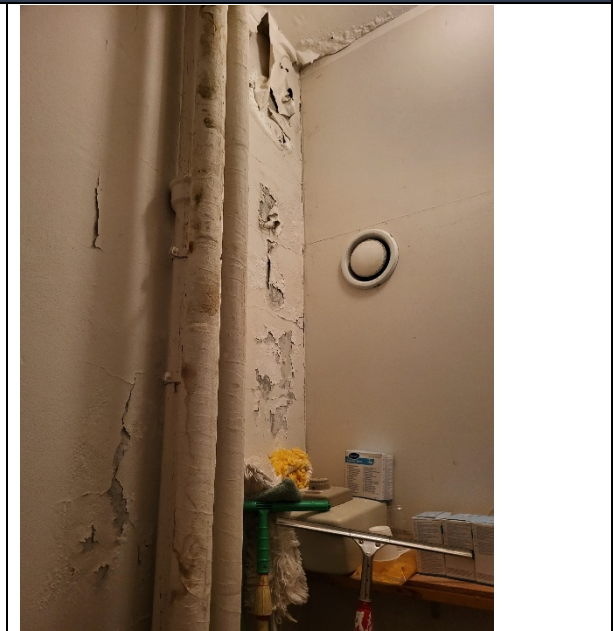
<p>Plassering: Bk Materialtype: Eldre isolerte rør</p>	<p>Plassering: Bk Materialtype: Eldre isolerte rør</p>

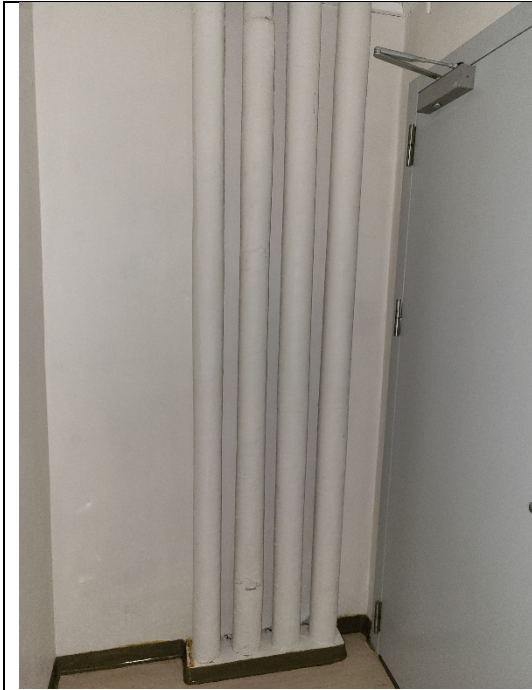
Plassering: Spesialfløya, Garderobe  
Materialtype: Eldre isolerte rør  
Antall: 4 stk.

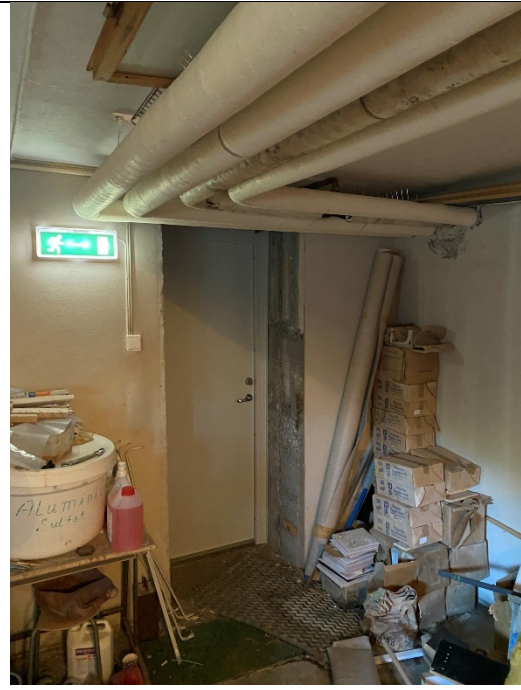
Plassering: Spesialfløya, forrom til rom under basseng  
Materialtype: Eldre isolerte rør

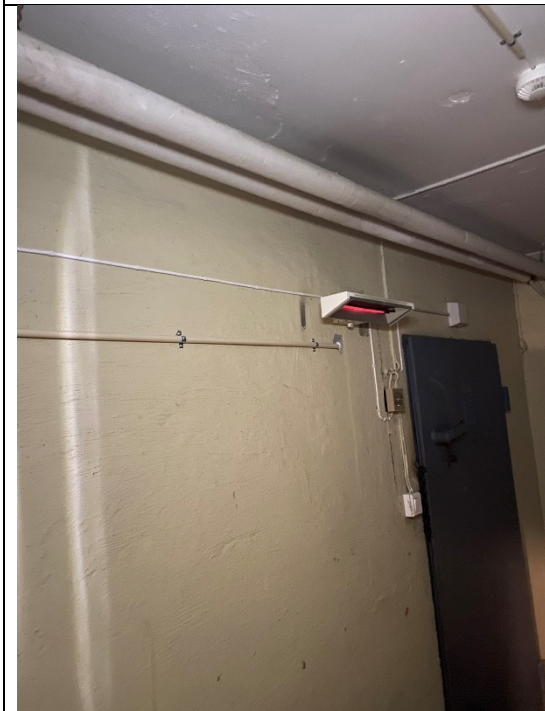
Plassering: Nyfløya, sokkel, tilfluktsrom  
Materialtype: Eldre isolerte rør  
Antall: 2 synlige rørføringer

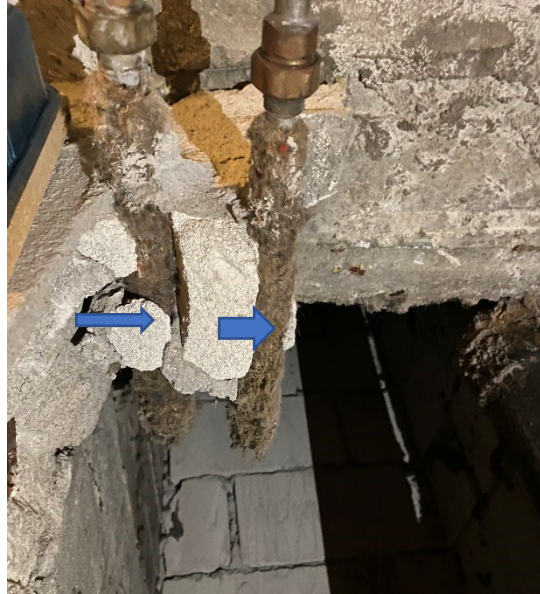
Plassering: Forrom til rom under svømmebasseng, spesialfløya  
Materialtype: Rørgjennomføring med synlig tettemateriale rundt.  
Antall: 3 stk.

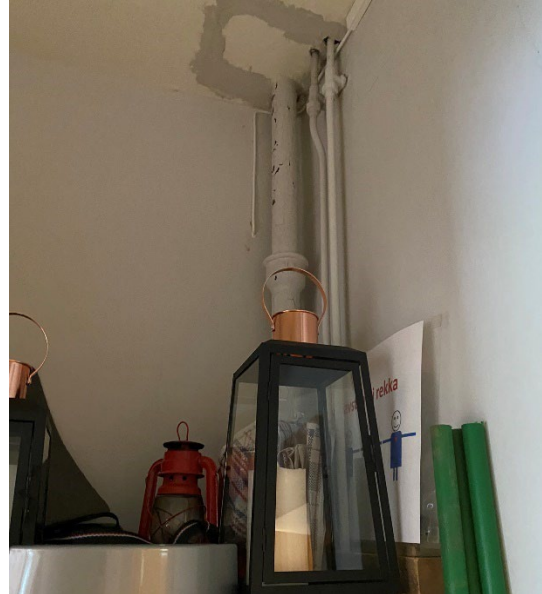
Plassering: Gammelfløya, 1. etg.  
Materialtype: Rørgjennomføring  
Antall: 2 stk.

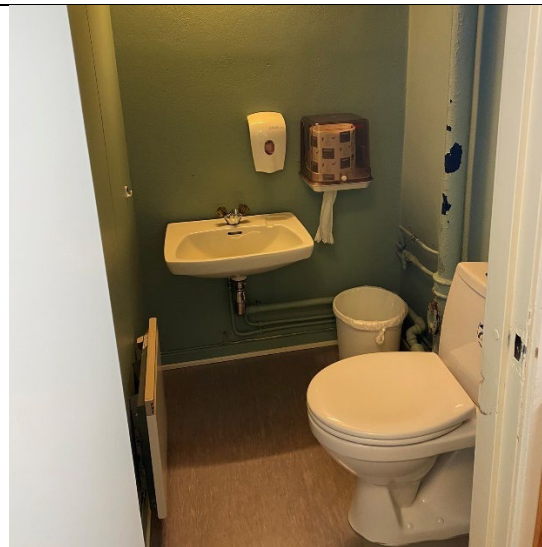
Plassering: Spesialfløya, toalett ved SFO  
Materialtype: Rørgjennomføring og soilrør

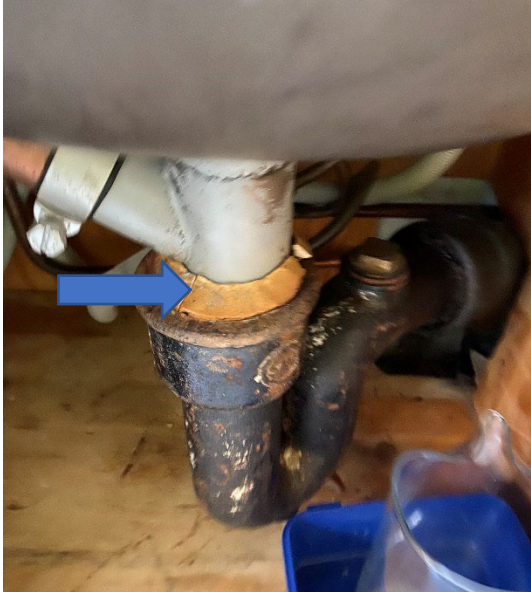
<p>Prøve: P21. Kitt på soilrør</p> <p>Rom: Materialrom v/heimkunnskap, rom 109</p> <p>Analyseparameter: Asbest</p> <p>Materialtype: Kitt/fuge</p>	<p>Påvist antofyllittasbest.</p>

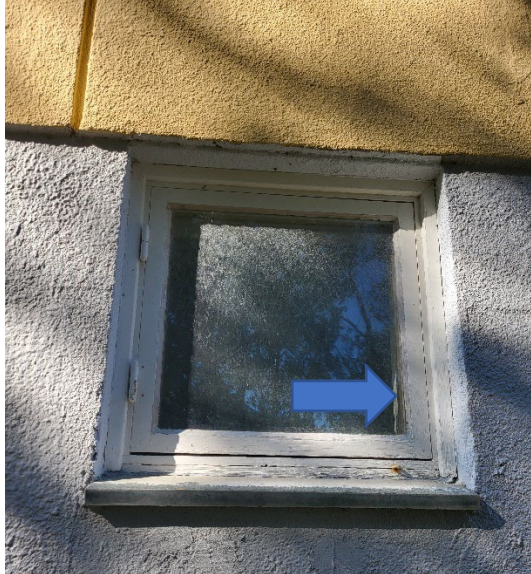
<p>Prøve: P43. Utvendig vinduskitt</p> <p>Rom: Fasade sokkel nyfløya ved tilfluktsrom</p> <p>Analyseparameter: Asbest</p> <p>Materialtype: Vinduskitt</p>	<p>Ikke påvist asbest.</p>

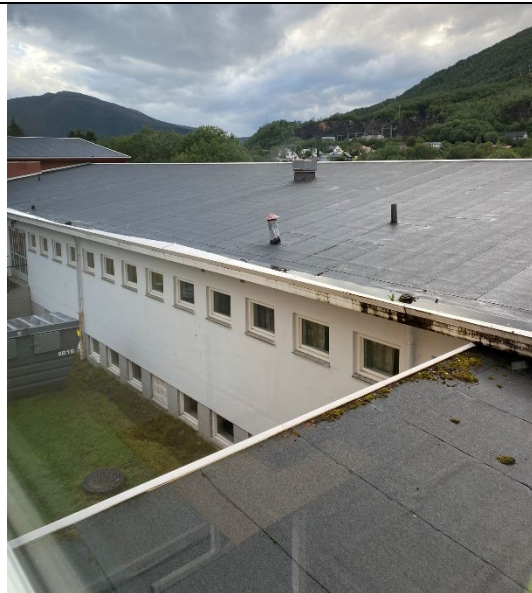
Plassering: Tak på deler av gammelfløya  
Materialtype: Asfaltbasert takpapp  
Verdi/antall: Hele takarealet

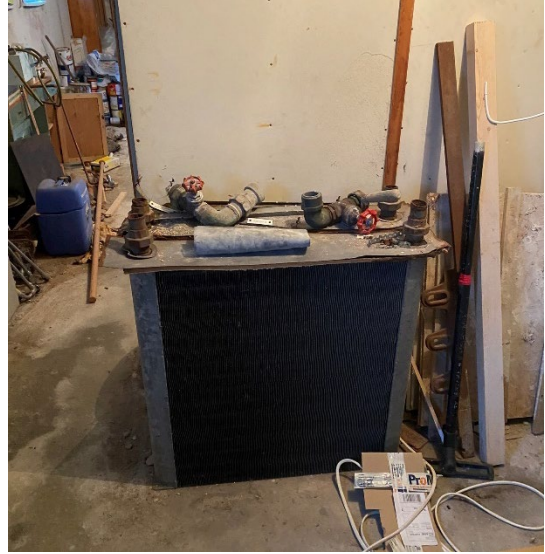
Plassering: Spesialfløya/gammelfløya, rom ifm. kjeller under svømmehall  
Materialtype: Filtre  
Antall: 2 stk.

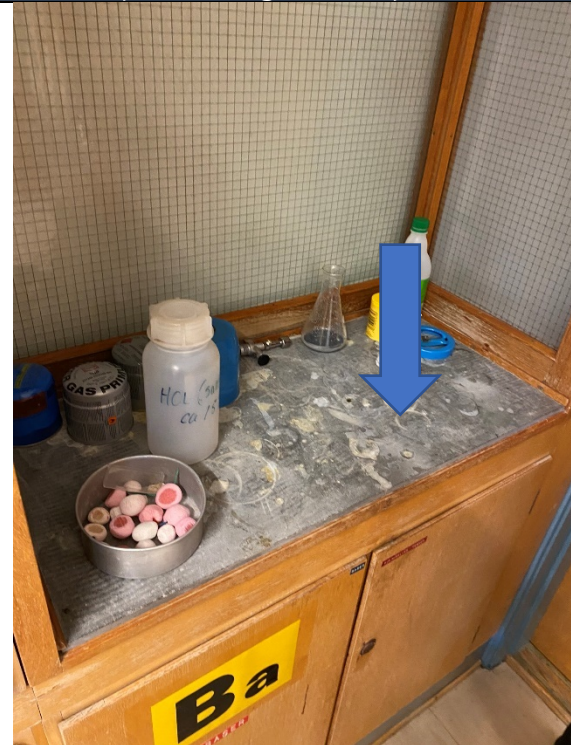
Plassering: Spesialfløya, naturfagsrom

Materialtype: Klassifisert som asbestholdig plate Antall: 1 stk.	Materialtype: Keramikkovn Antall: 1 stk.

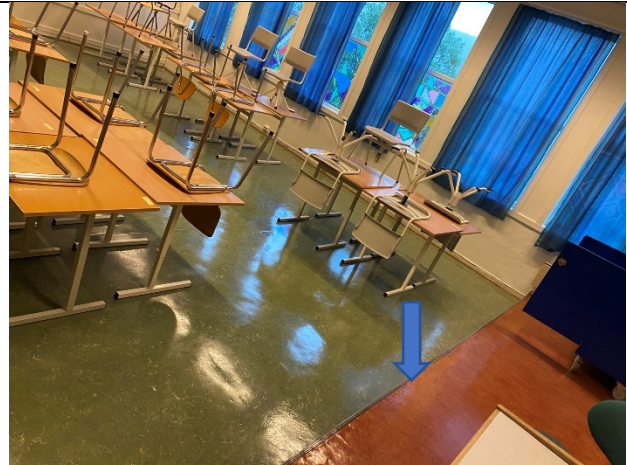
Plassering: Klasserom 2. etg. nyfløya  
Materialtype: Trappenese  
Antall: 1 stk.

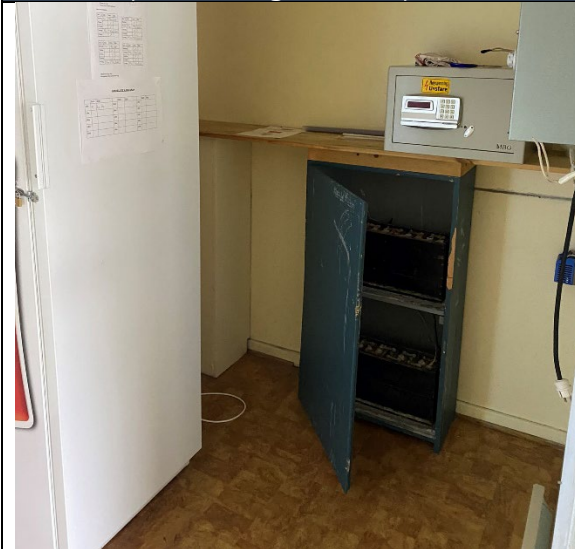
Det ble observert to batterier i kopirom 116. Disse er klassifisert som blybatterier.

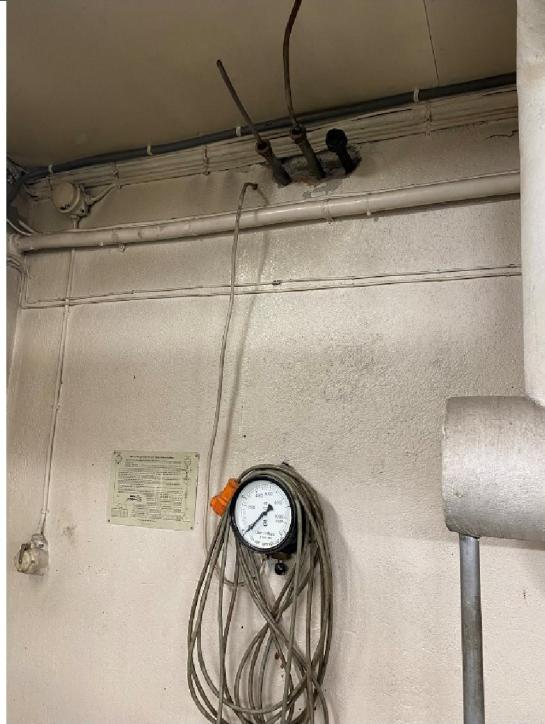
Plassering: Gammelfløya, fyrrom  
Materialtype: Nivåmåler og rør til oljetank.

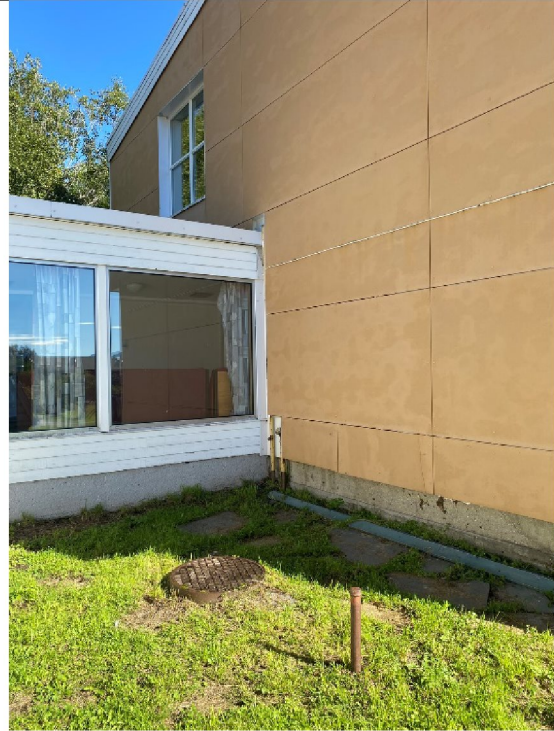
Plassering: Fasade  
Materialtype: Påfyllingspunkt for oljetanken

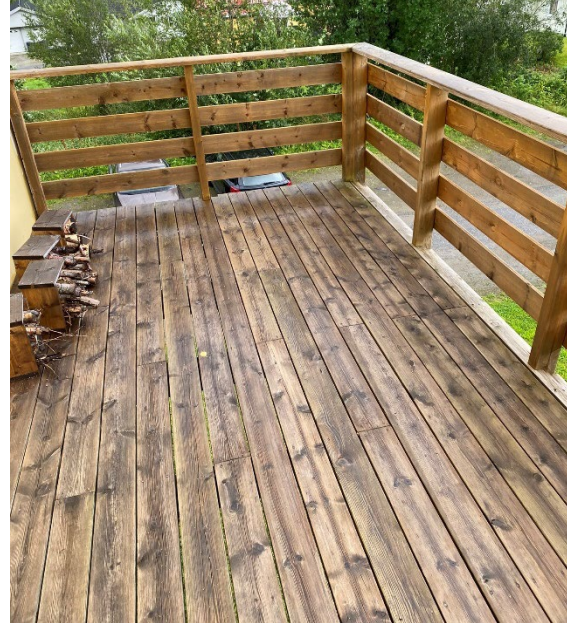
Plassering: Administrasjonsfløy, veranda  
Materialtype: Trykkimpregnert trevirke med ukjent byggeår.

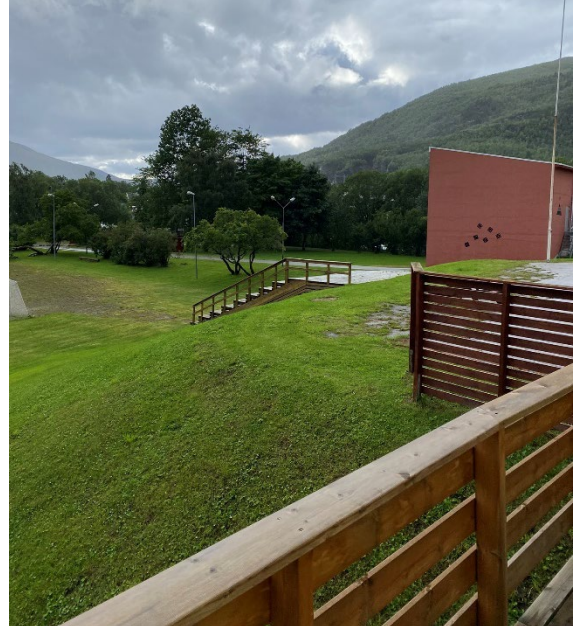
Plassering: Utendørs  
Materialtype: Trykkimpregnert trevirke med ukjent byggeår.

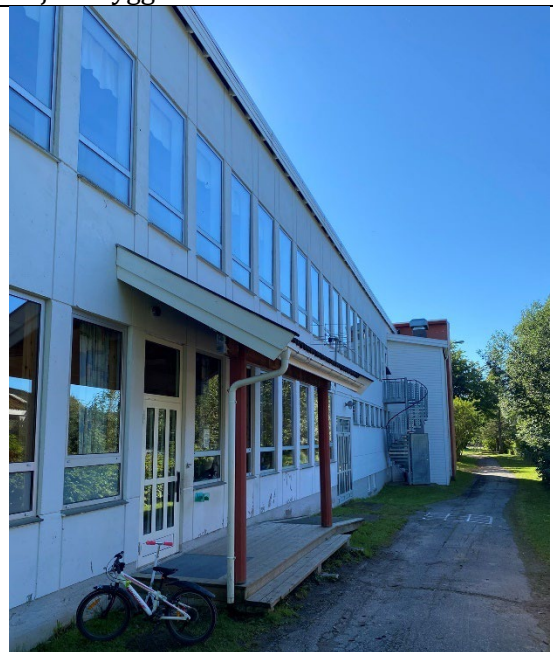
Plassering: Gammelfløya/spesialfløya  
Materialtype: Trykkimpregnert trevirke med ukjent byggeår.

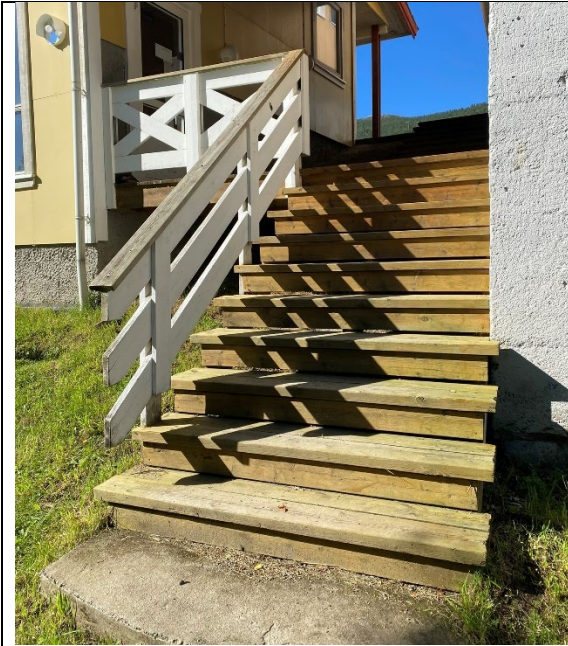
Plassering: Administrasjonsfløy, trapp  
Materialtype: Trykkimpregnert trevirke med ukjent byggeår.

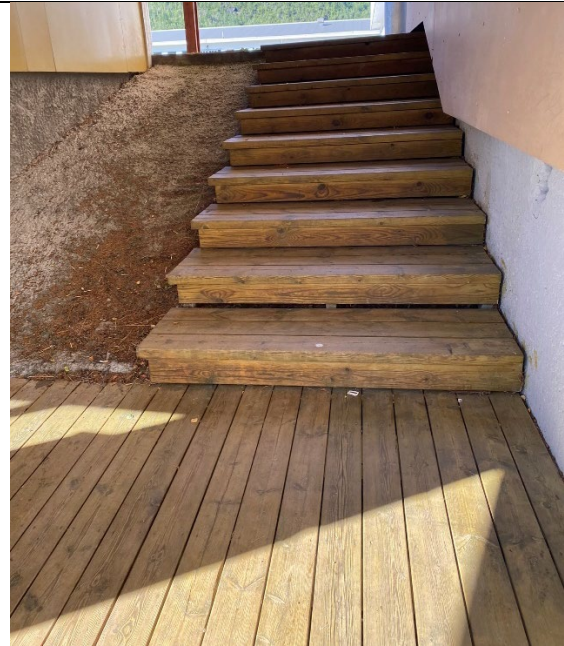
Plassering: Administrasjonsfløy, trapp og repos  
Materialtype: Trykkimpregnert trevirke med ukjent byggeår.

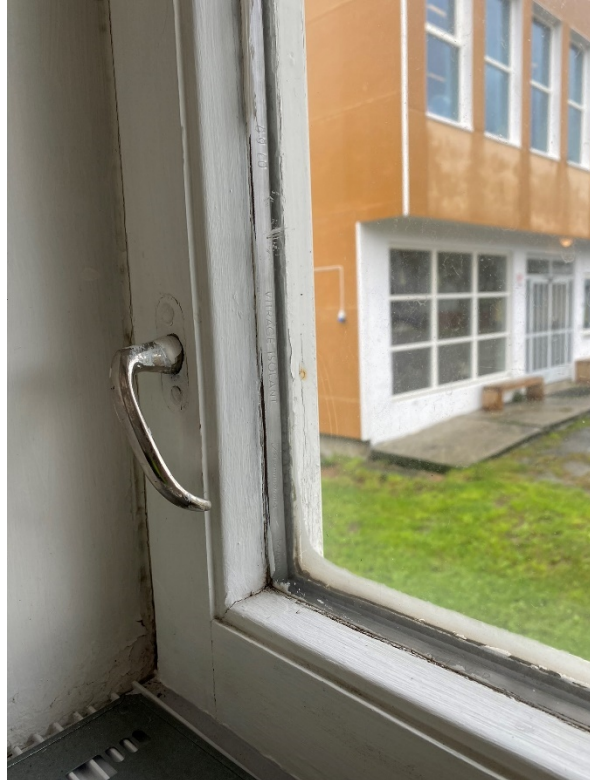
Plassering: Spesialfløy  
Observasjon: Vitrage isolant Thermopane

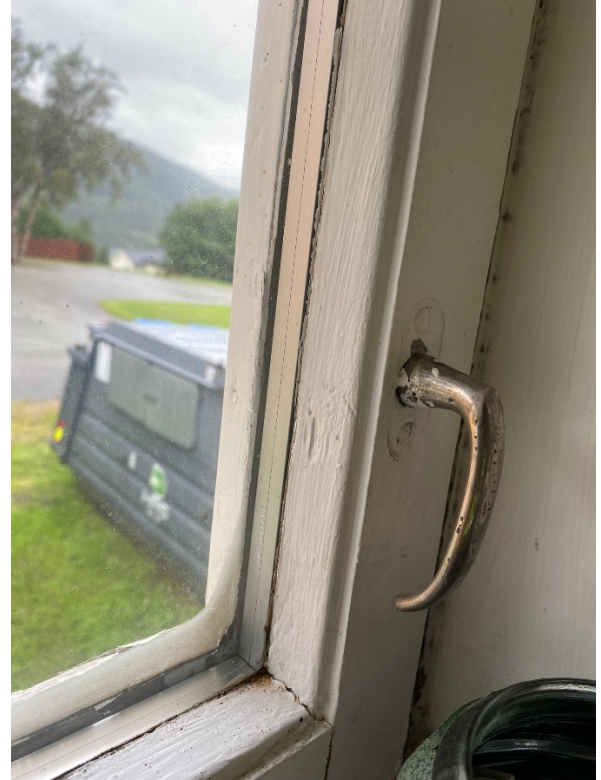
Plassering: Spesialfløy, Materialrom  
Observasjon: Masterpane

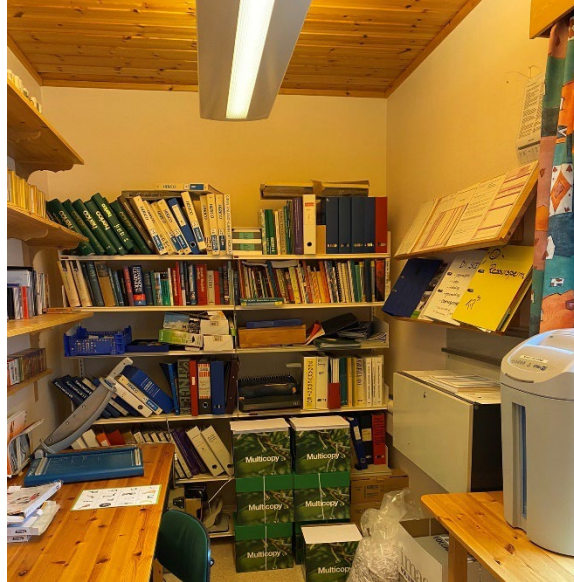
Plassering: Administrasjonsfløya  
EE-type: Lysarmatur med lysrør

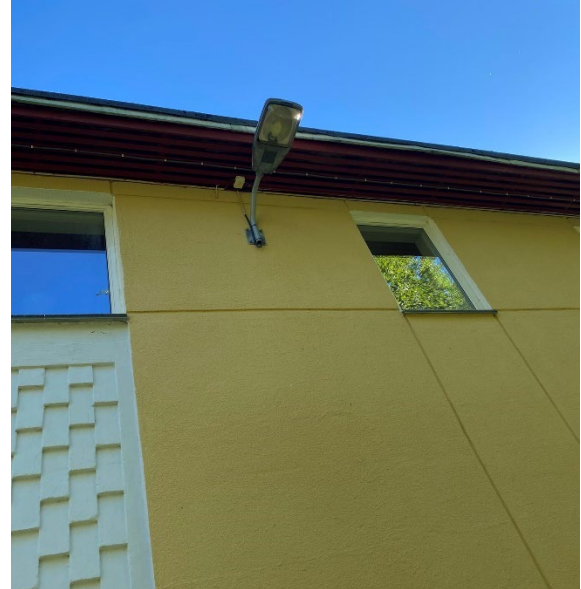
Plassering: Fasade nyfløya  
EE-type: Lysarmatur, eldre

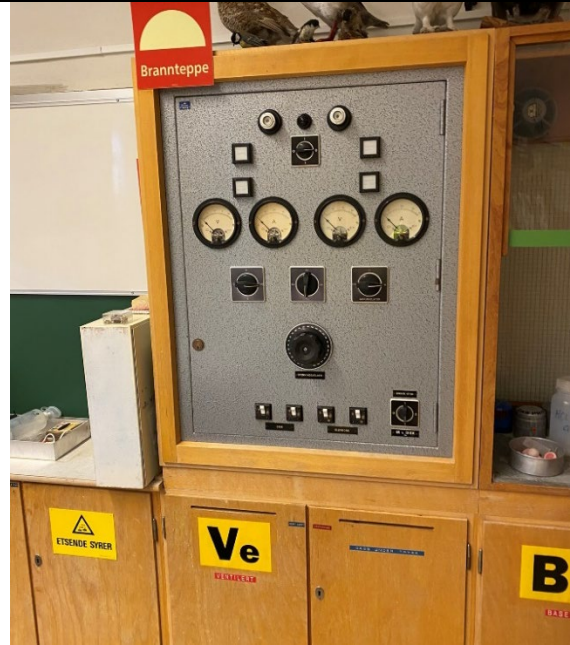
Plassering: Spesialfløy, naturfagsrom  
EE-type: Elskap

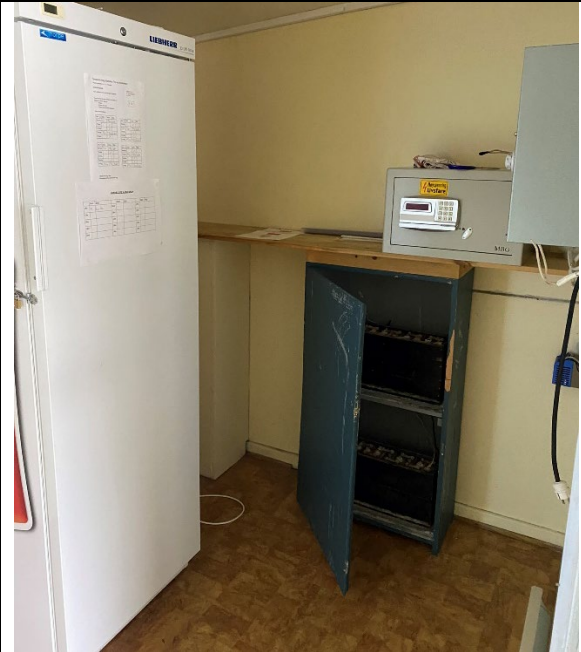
Plassering: Spesialfløy, kopi  
EE-type: Elskap

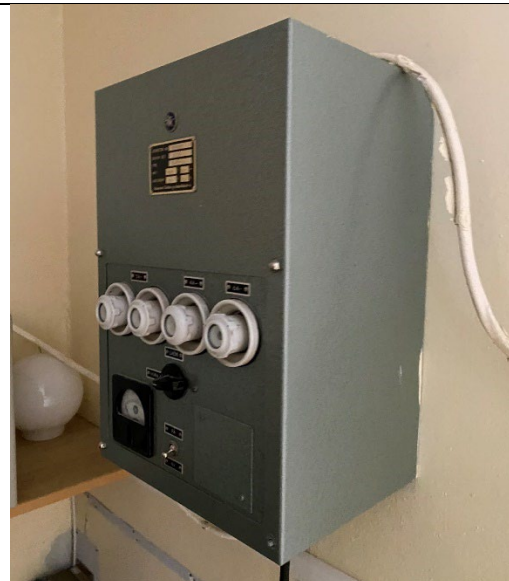
Plassering: Spesialfløy, kopi  
EE-type: Elskap

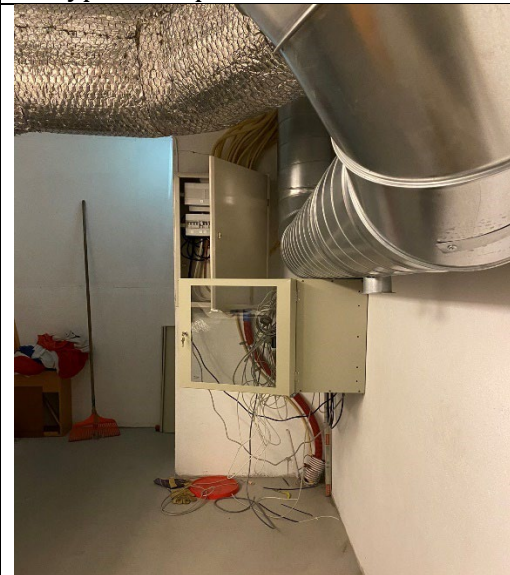
Plassering: Administrasjonsfløy, aggregatrom  
EE-type: Elskap

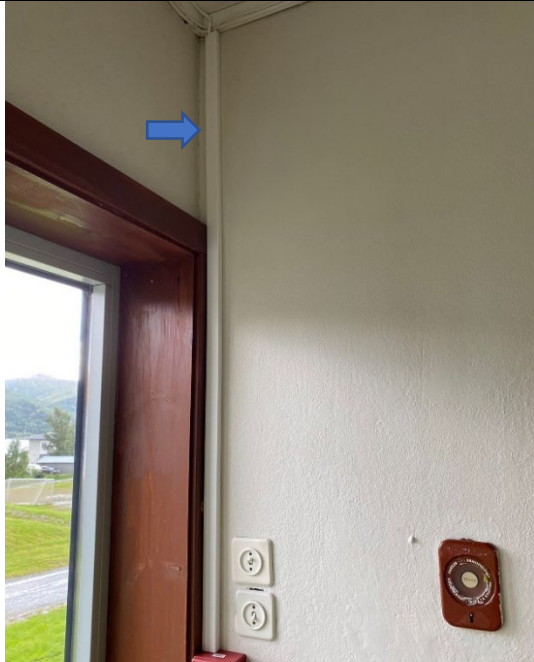
Plassering: Spesialfløya  
EE-type: Kabelkanal

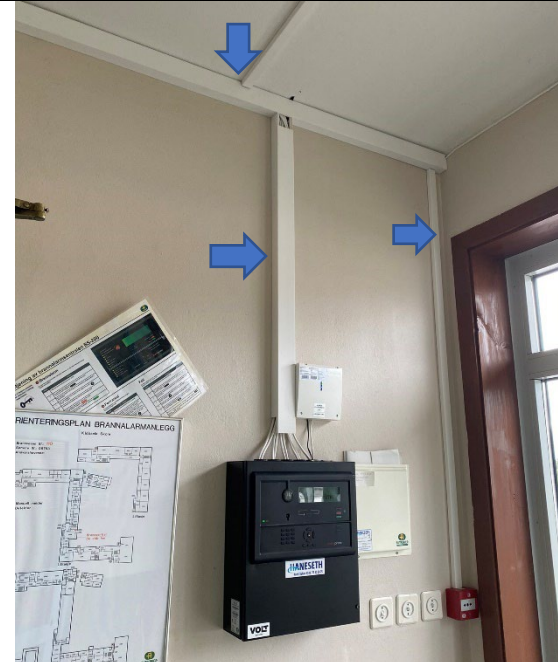
Plassering: Gammelfløya, vindfang ved  
norcemhall  
EE-type: Kabelkanal, systemskap

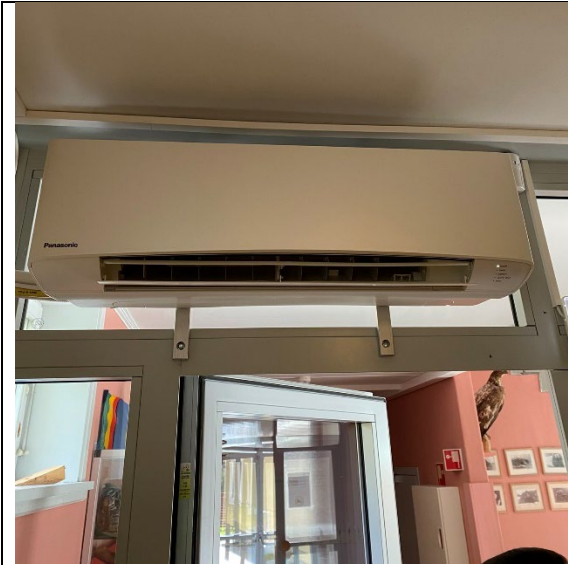
Plassering: Gammelfløya 1. etg. korridor  
EE-type: Varmepumpe

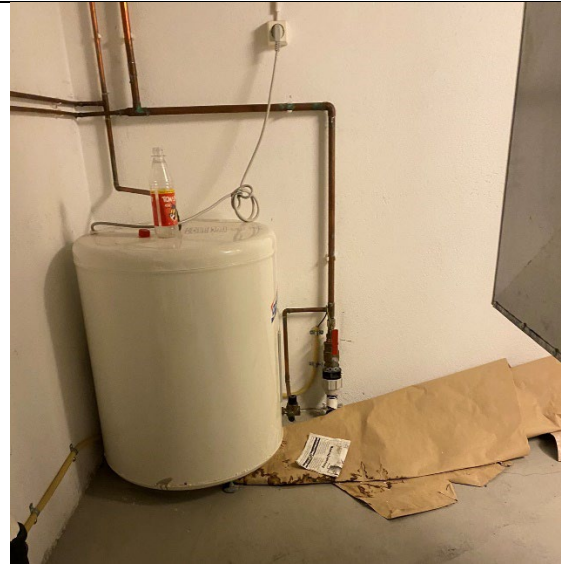
Plassering: Administrasjonsfløya,  
aggregatrom  
EE-type: Varmvannsbereder

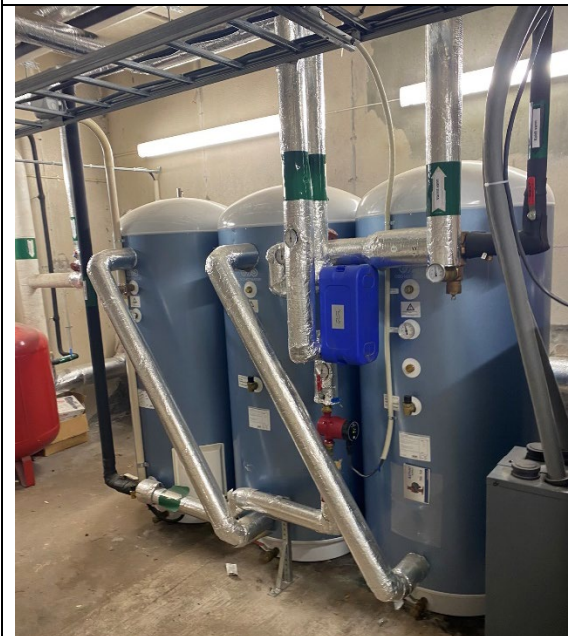
Plassering: Gammelfløya, fyrrom  
EE-type: Varmtvannsberedere

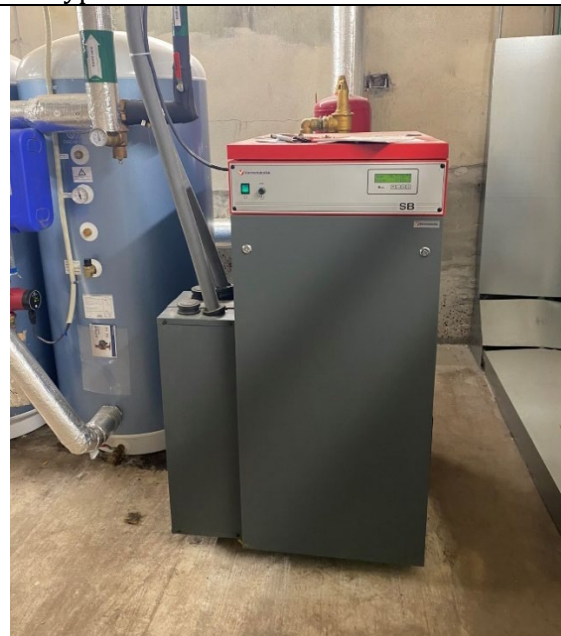
Plassering: Spesialfløy, fyrrom  
EE-type: EL-kjel

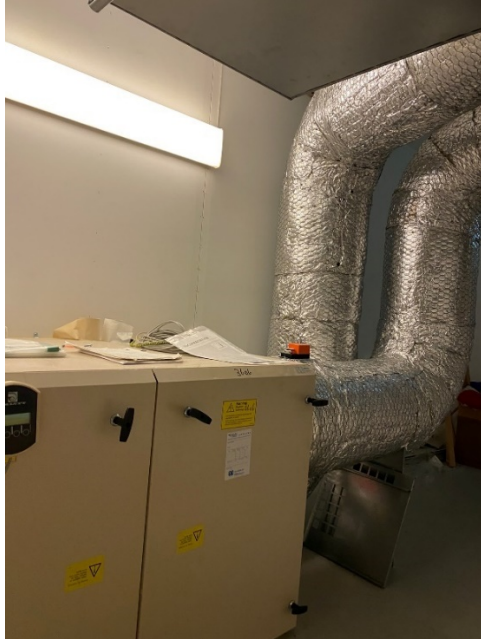
Plassering: Administrasjonsfløya, aggregatrom  
EE-type: Ventilasjonsaggregat, merket med 2012

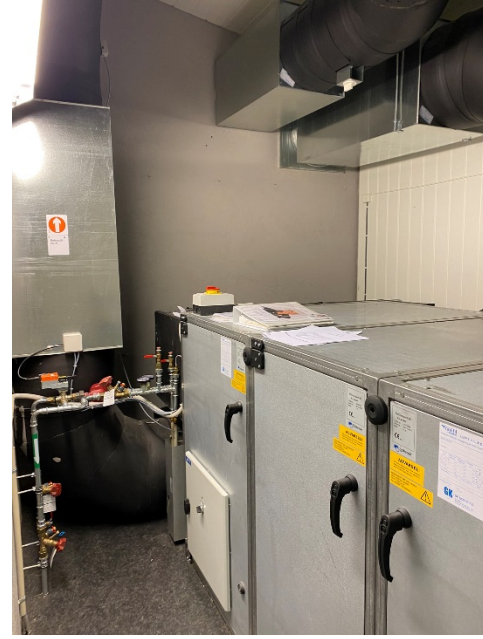
Plassering: Spesialfløya, 103a, teknisk rom  
tilknyttet gymnastikksal  
EE-type: Ventilasjonsaggregat, merket med 2011

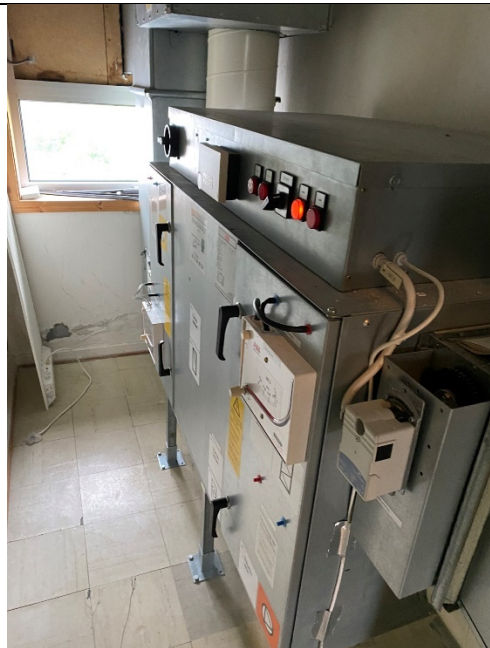
Plassering: Spesialfløya, 103, teknisk rom  
tilknyttet klasserom  
EE-type: Ventilasjonsaggregat, merket med 98

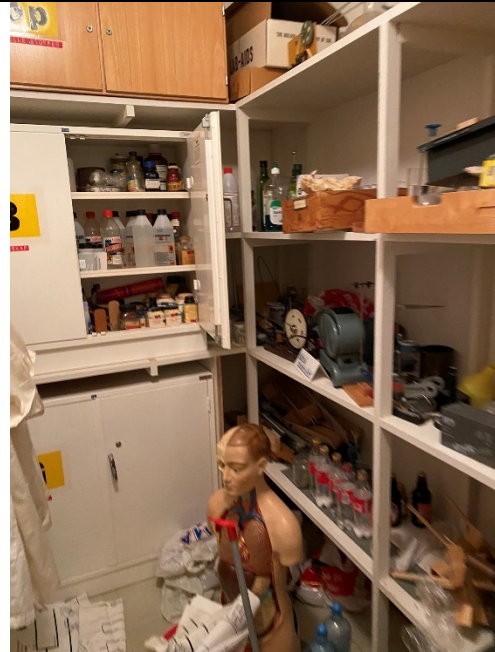
Plassering: Spesialfløy, naturfagsrom  
Materialtype: Diverse kjemikalier

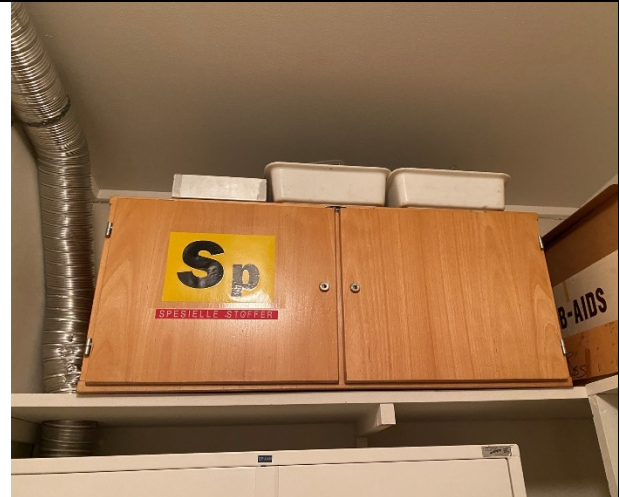
Plassering: Spesialfløy, naturfagsrom  
Materialtype: Diverse kjemikalier

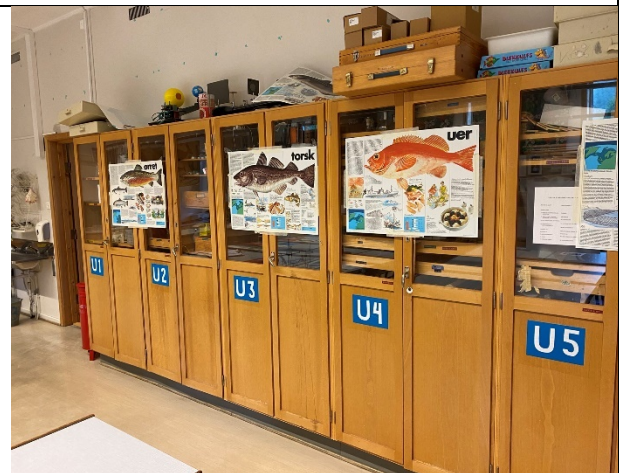
Plassering: Spesialfløy, naturfagsrom  
Materialtype: Kjemikalier i skap

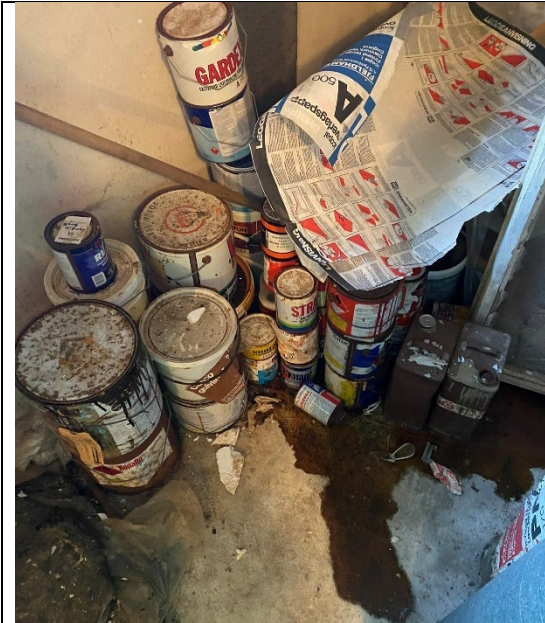
Plassering: Spesialfløy, rom ifm. kjeller under svømmehall  
Materialtype: Hensatt maling, kjemikalier mm.  
Antall: ca. 25 stk.

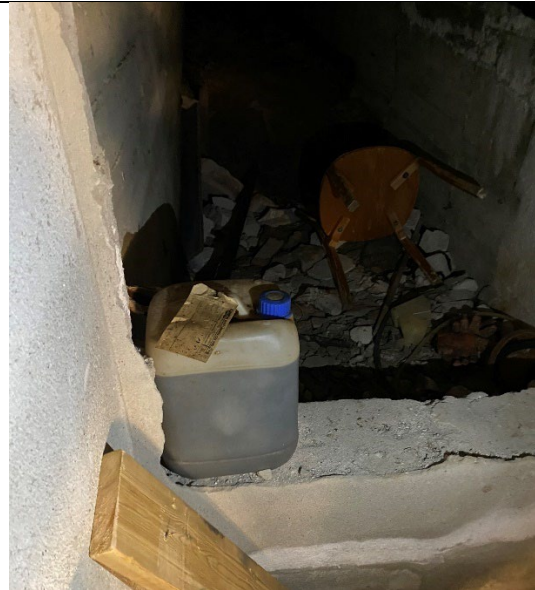
Plassering: Spesialfløy, rom ifm. kjeller under svømmehall  
Materialtype: Hensatt kjemikalie  
Antall: 1 stk.

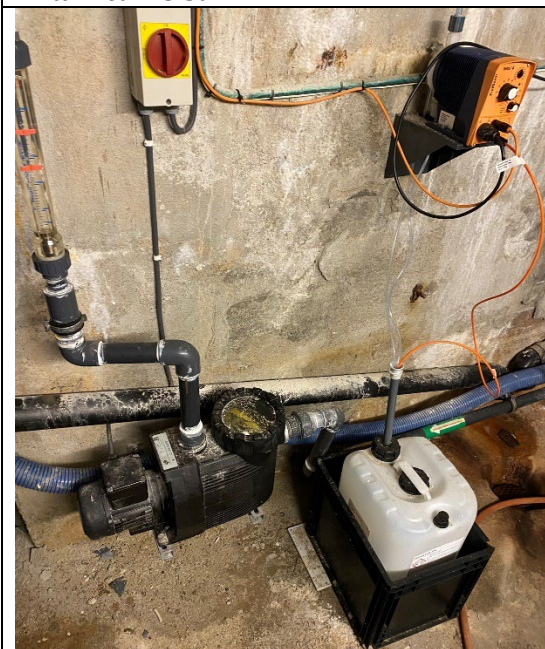
Plassering: Spesialfløy, kjeller under svømmehall  
Materialtype: Kjemikalier til svømmebasseng  
Antall: ca. 2 stk.

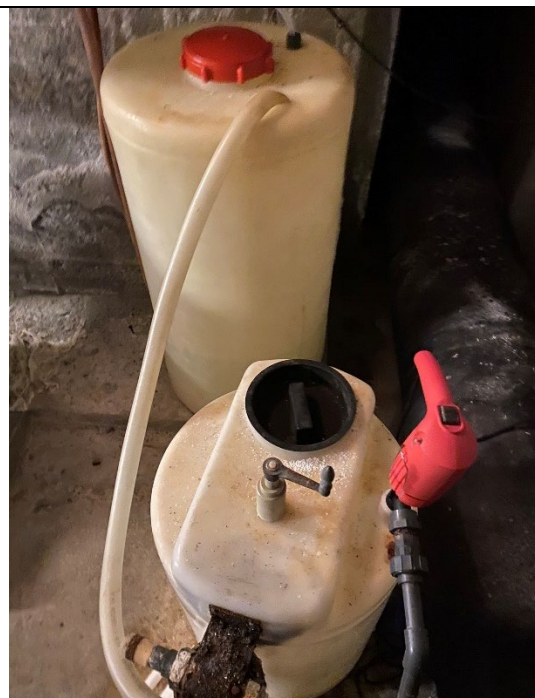
Plassering: Spesialfløy, kjeller under svømmehall  
Materialtype: Kjemikalier til svømmebasseng  
Antall: ca. 2 stk.
