Beregnet til
Narvik Havn KF

Dokument type
Rapport

Dato
Mars, 2022

NARVIKTERMINALEN OMRÅDEREGULERING NATURKARTLEGGING I SJØ

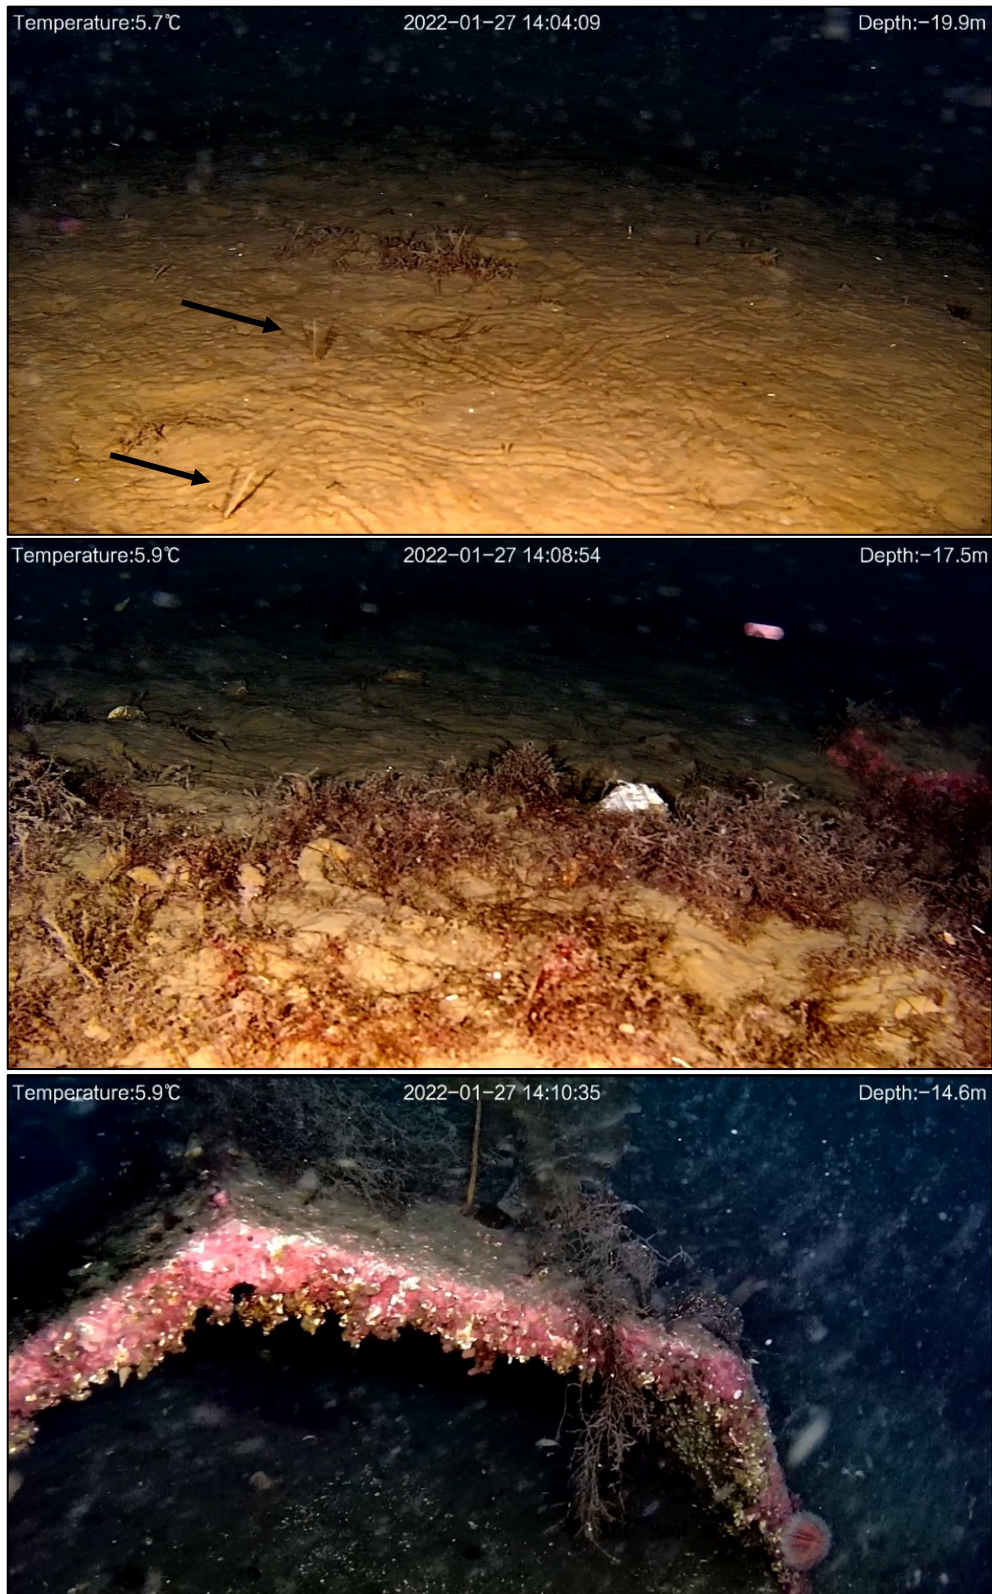
Figur 4-2. Øverst: sandig mudderbunn med sjøfjær (se markører), samt hull og spor etter eremittkreps. Midten: rødalger, snegler og eremittkreps. Nederst: flere torskefisk, og avfall med påvekt av kalkalger (fastsittende rugl), drøbak-kråkebolle, rød- og brunalger, sukkertare og kalkrørmark.

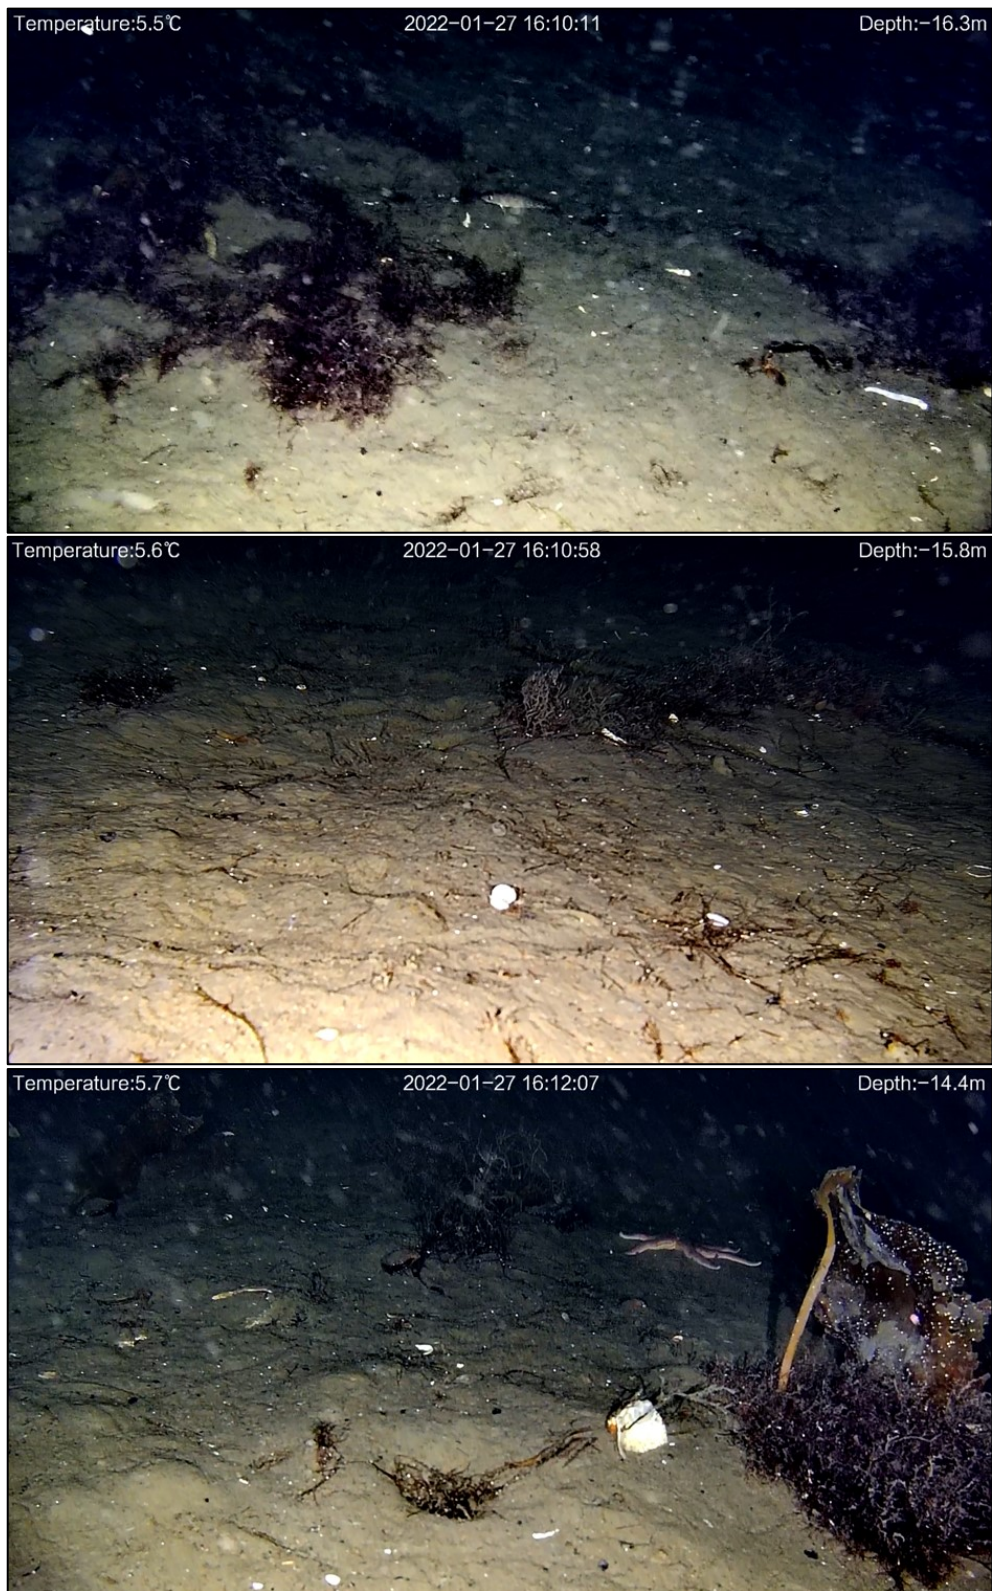
Figur 4-4. Øverst: sandig muddersediment med rød- og brunalger, skjell og torskefisk. Midten: sandig mudderbunn med skjellrester og alger. Nederst: sandig mudderbunn med brunalger (vanlig kjerringhår og sukkertare), eremittkreps og sjøstjerne.

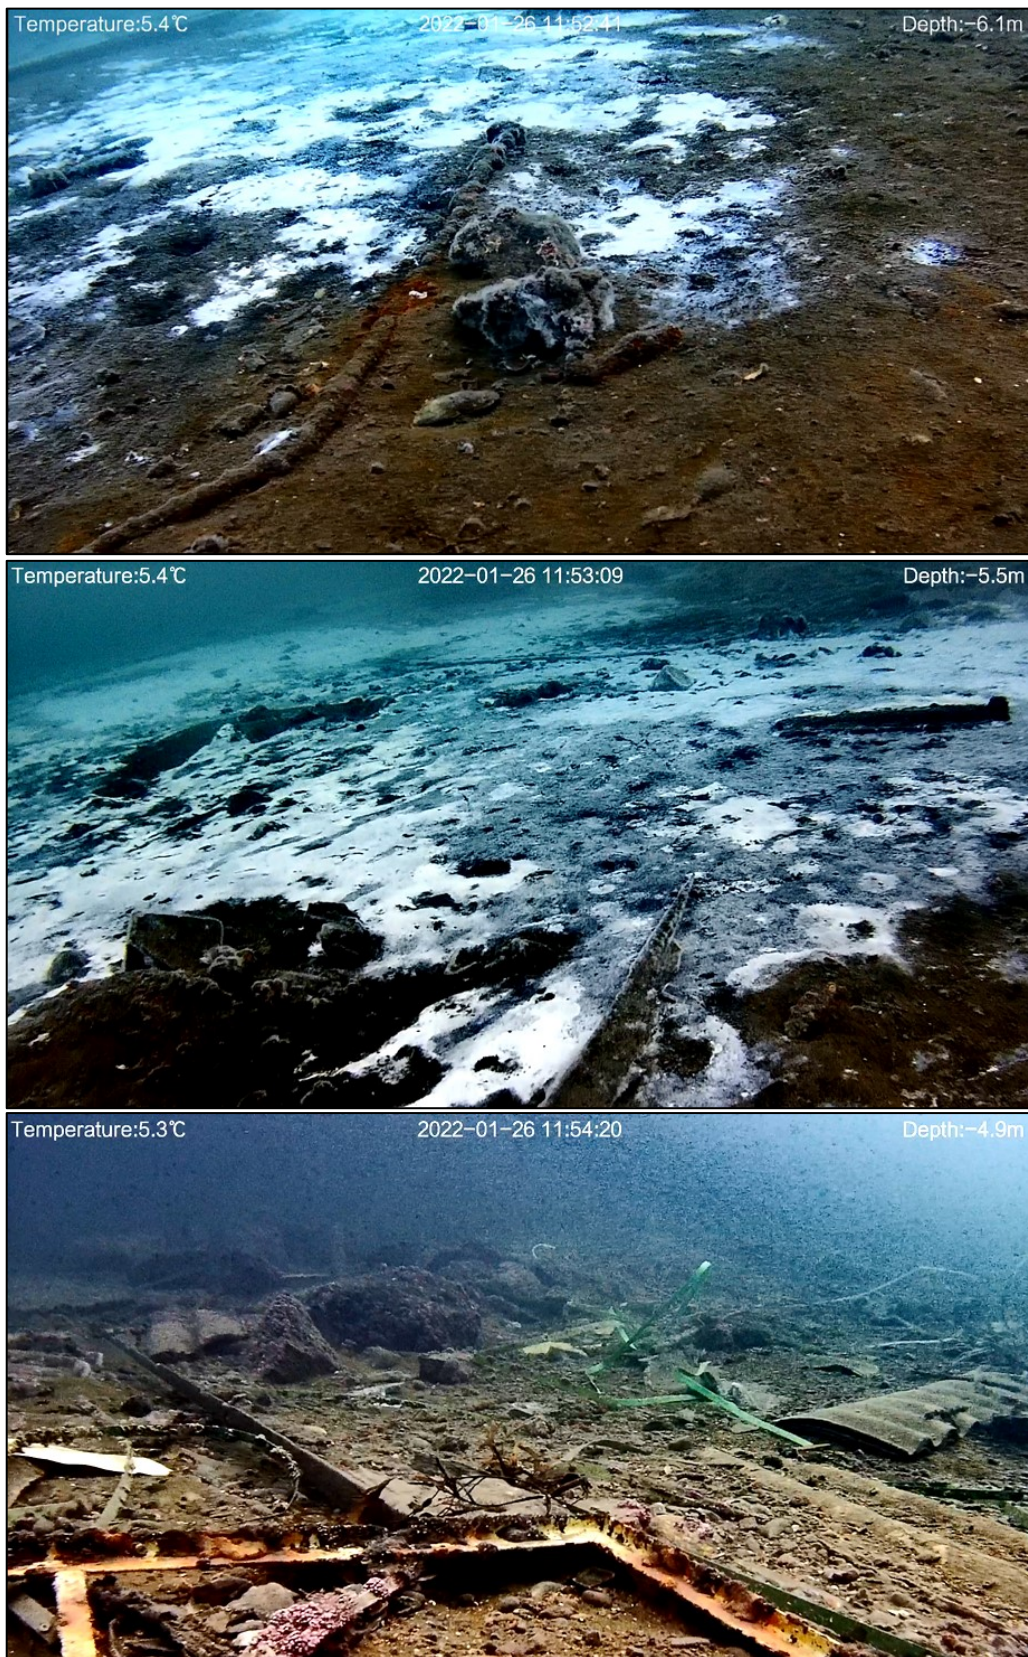
Figur 4-14. Øverst: rustrødt farget sediment med metallavfall og påvekst av bakteriekolonier (*Beggiatoa* sp.). Midten: sediment med store sammenhengende matter av *Beggiatoa* sp.. Nederst: metallavfall, plater, plaststrips o.l. i den grunneste delen av transektet.
