Utredning av områdestabilitet

Prosjekt: Grunnundersøkelse

Prosjektnummer: 10229171 OG 10229036

Dokumentnummer: RIG-R02-A04 15.11.2022 Rev.: 04

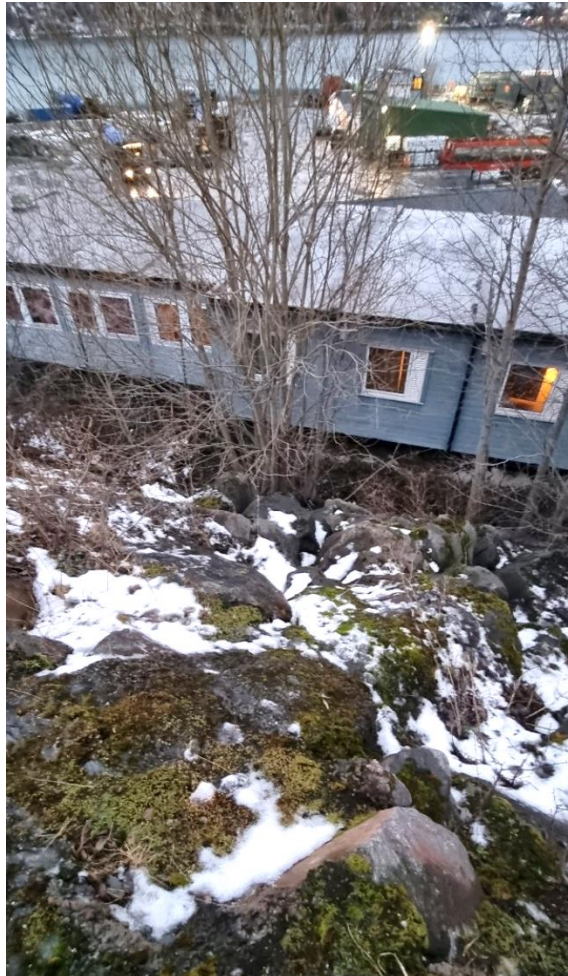
Den kritiske skråningen sørvest i det aktuelle området ble på befaringen vurdert til å være en fylling, se Bilde 1 og Bilde 2. Det ble registrert store blokk i fyllingen.

Bilde 1: Kritisk skråning. Bilde tatt mot sørvest. Viser store blokker.

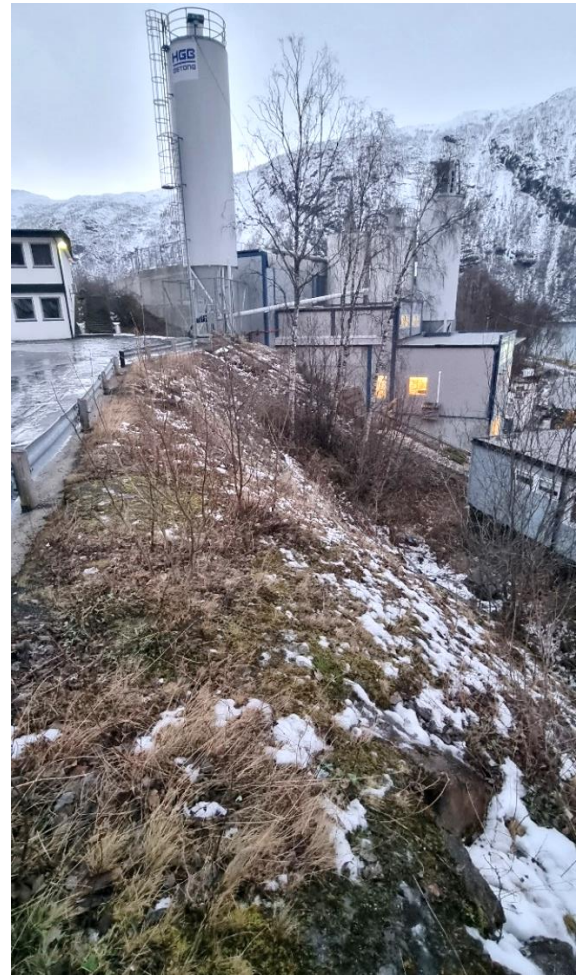
Bilde 2: Kritisk skråning. Bilde tatt mot sør.

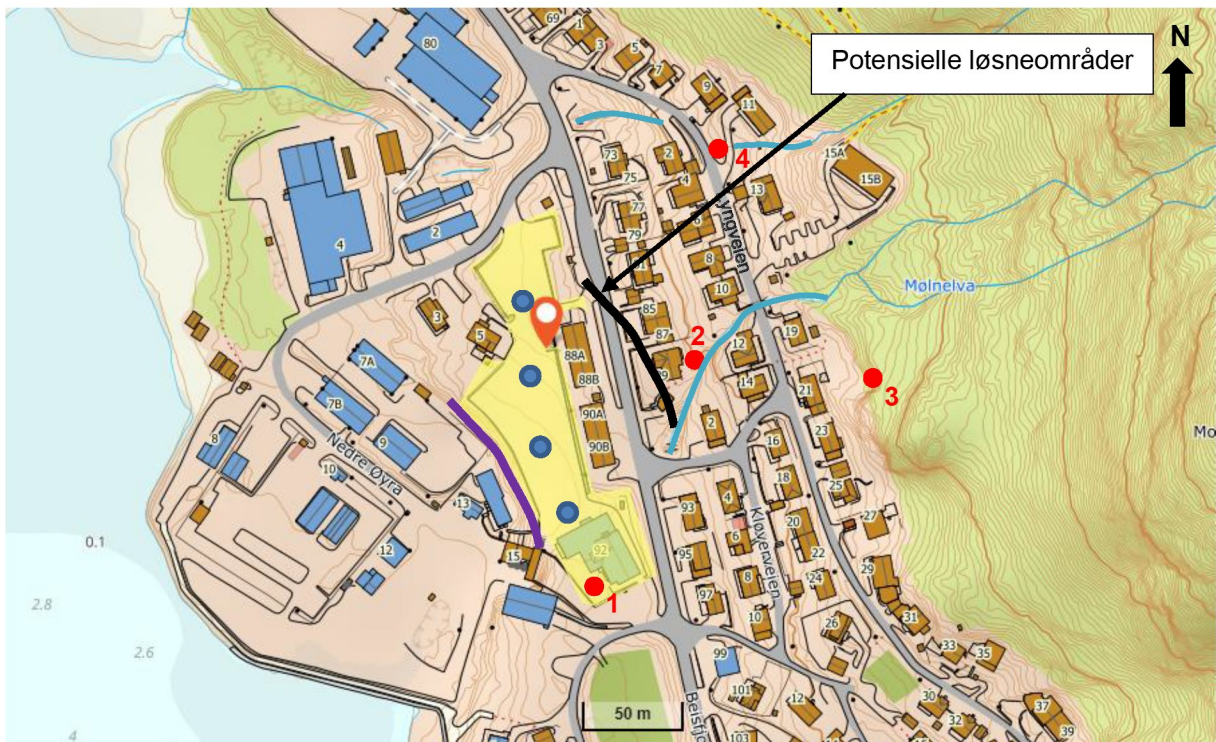
På befaringen ble det registrert fjell i dagen ved 4 lokaliteter, se Figur 7. Det ble ikke registrert fjell i dagen innenfor 90 m fra bunn av den kritiske skråningen.

Figur 7: Registrert fjell i dagen er markert med rød sirkel. Det aktuelle området er markert i gult. Sort linje viser til $L = 90$ meter fra bunn av kritisk skråning. Kritisk skråning markert i lilla. Bekker markert som blå linjer. Blå sirkler viser anbefalt grunnboring.

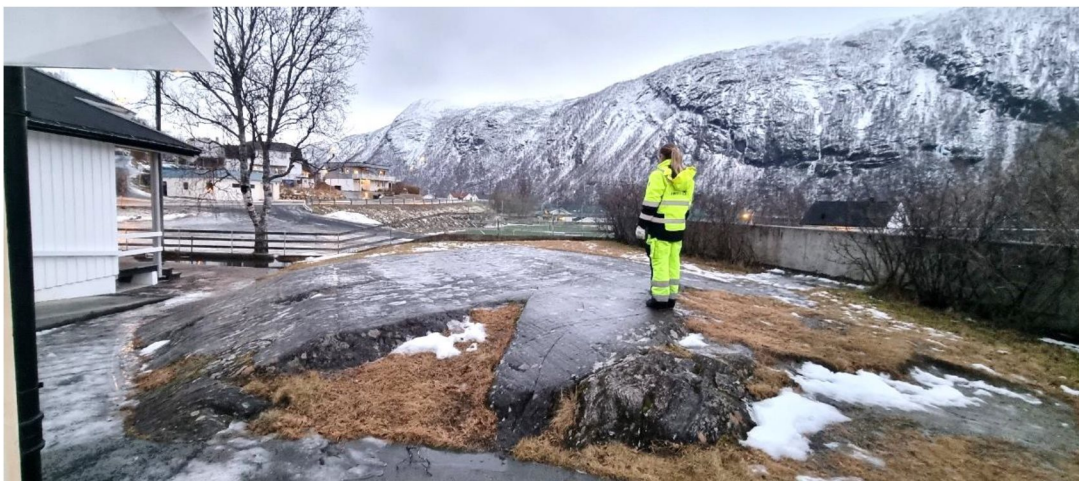
Lokalitet 1 ligger sør innenfor det aktuelle området, se Figur 7 og Bilde 3. Fjell i dagen ble registrert like sør for det eksisterende bygget. Denne registreringen avgrensner området som kan være utsatt for områdeskred noe.

Bilde 3: Lokalitet 1. Bilde tatt mot sørøst. Viser fjell i dagen.

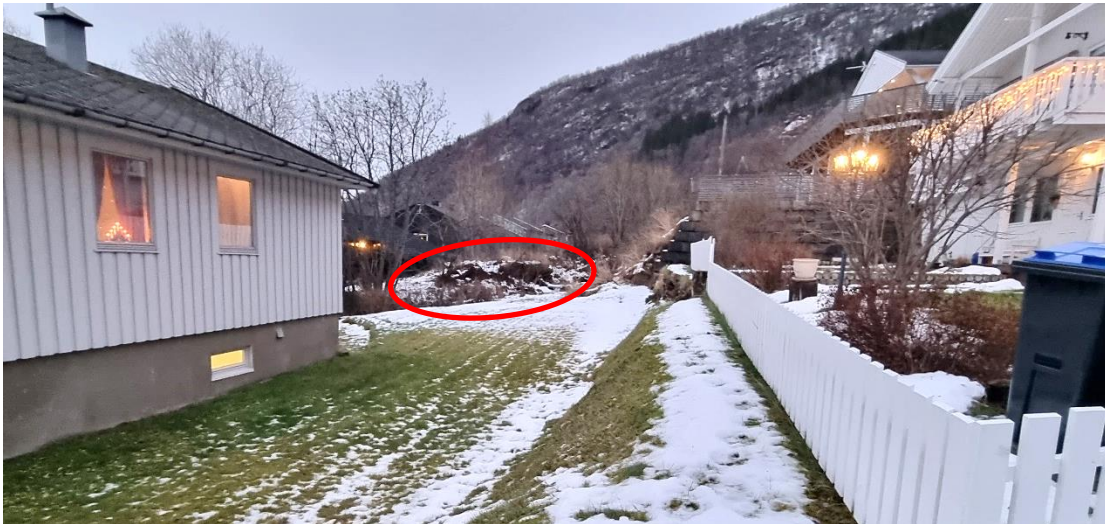
Lokalitet 2 ligger øst for det aktuelle området, se Figur 7 og Bilde 4. Fjell i dagen ble registrert like øst for bolighuset Beisfjordveien 89.

Bilde 4: Lokalitet 2. Bilde tatt mot nord. Fjell i dagen er markert i rødt.

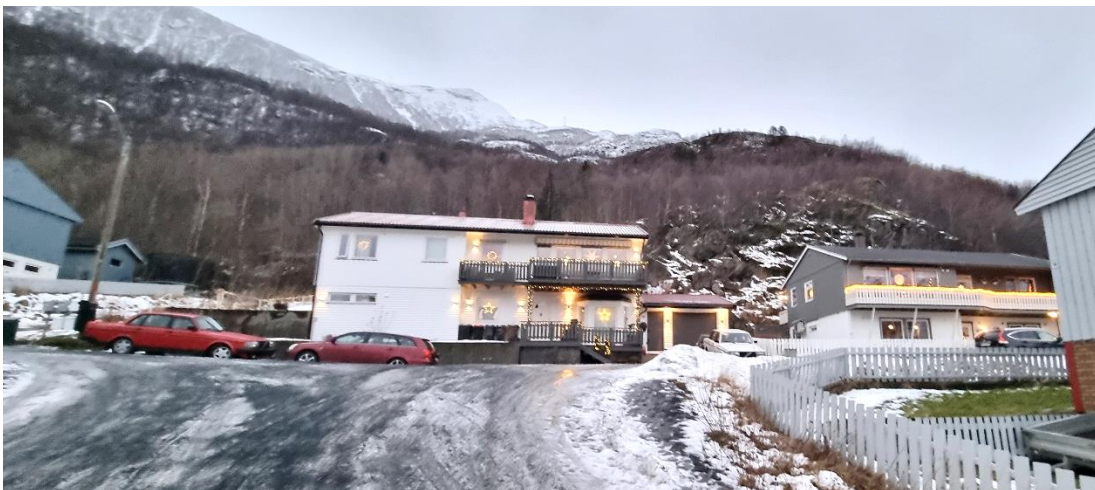
Lokalitet 3 ligger øst for bolighusene Lyngveien 21 og 23, se Figur 7 og Bilde 5. Fjell i dagen ble registrert øst for det aktuelle området. Denne lokaliteten ligger ca. 170 meter fra bunn av kritisk skråning.

Bilde 5: Lokalitet 3. Bilde tatt mot øst. Viser fjell i dagen bak bolighusene.

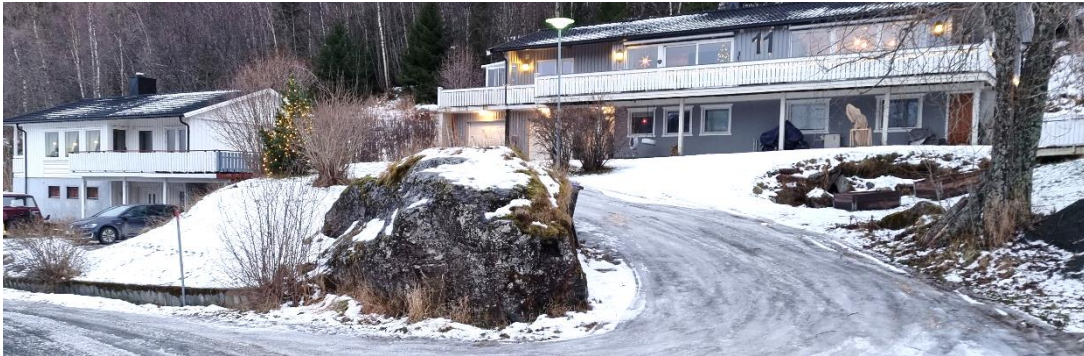
Lokalitet 4 ligger øst for den nordlige delen av det aktuelle området. Fjell i dagen ble registrert like vest for Lyngveien 11.

Bilde 6: Lokalitet 4. Bilde tatt mot nordøst. Viser fjell i dagen.

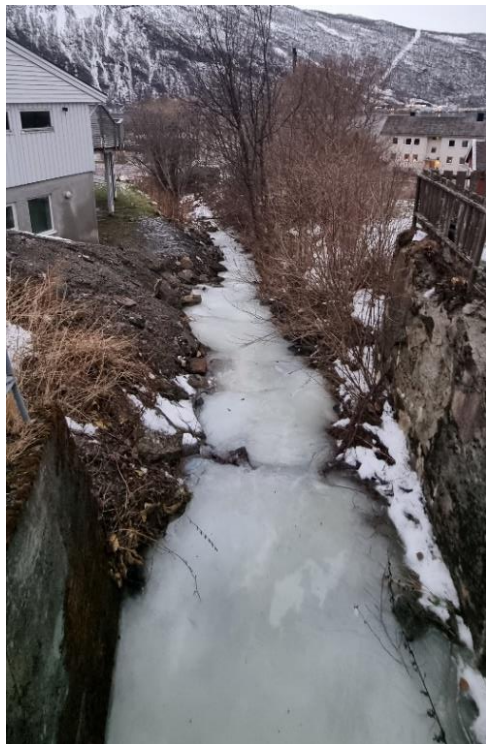
Bilde 7: Bekk som går forbi lokalitet 2. Bilde tatt fra Lyngveien mot vest.

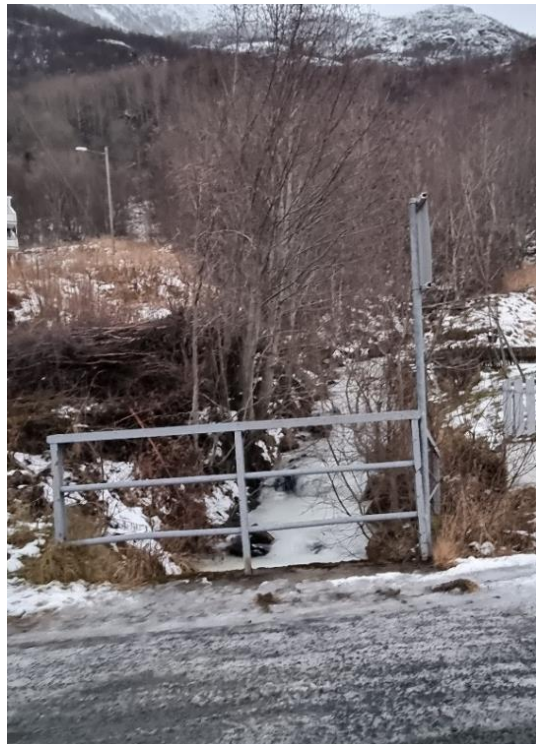
Bilde 8: Bekk som går forbi lokalitet 2. Bilde tatt fra Lyngveien mot øst.

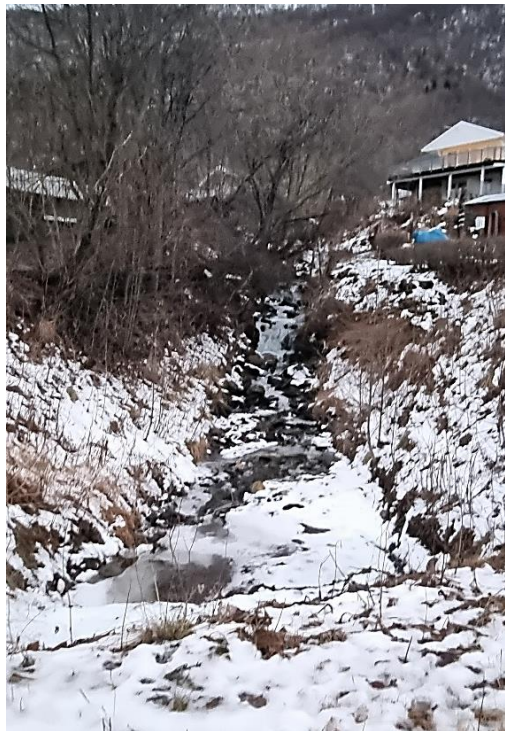
Bilde 9: Bekk som går forbi lokalitet 2. Bilde tatt fra Beisfjordveien mot nordøst. Bekken går videre herfra under veien.

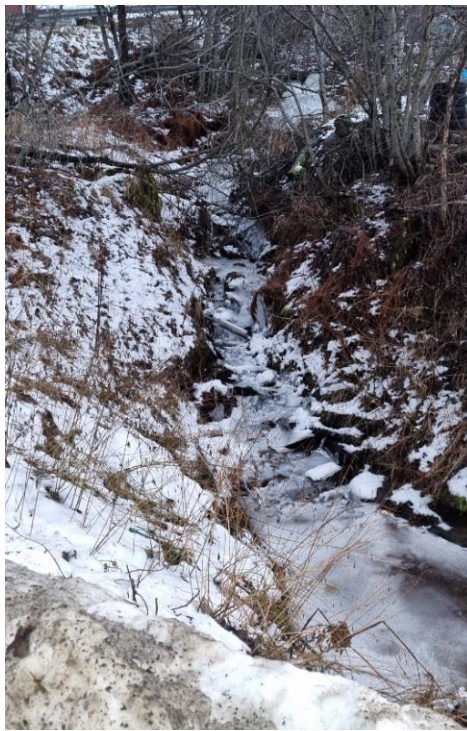
Bilde 10: Bekk som går forbi lokalitet 4. Bilde tatt fra Beisfjordveien mot øst. Bekken går herfra videre under veien.

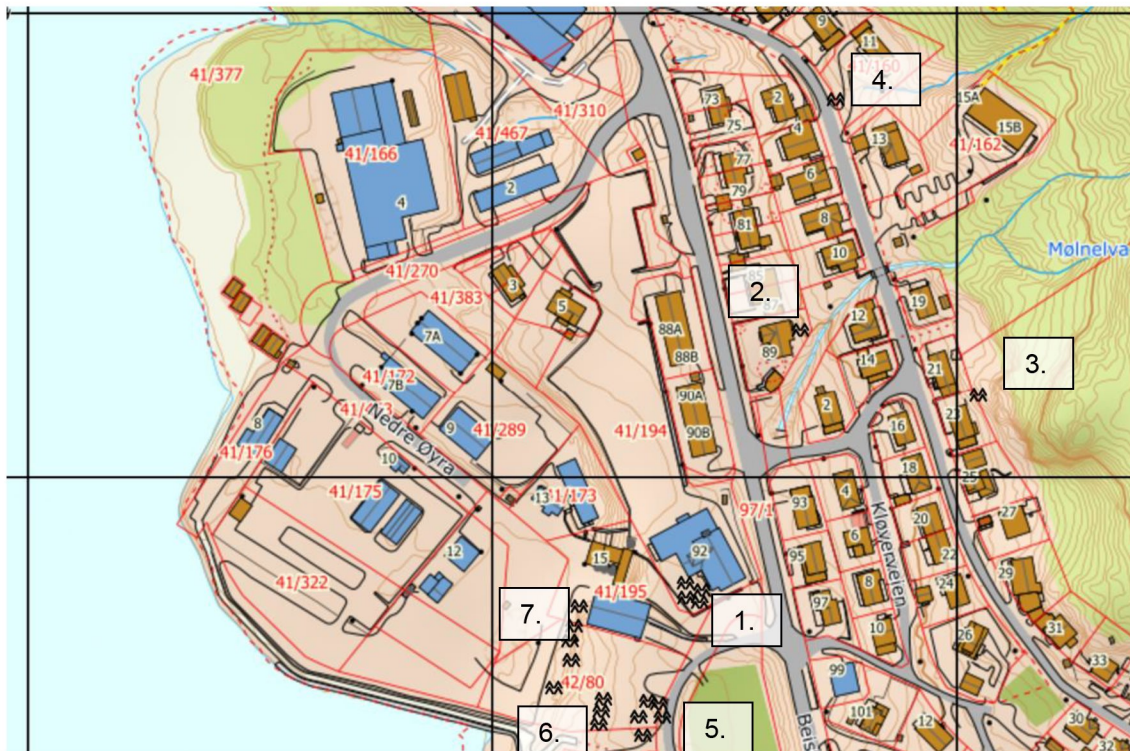
På denne befaring ble det registrert berg i dagen ved ytterligere tre lokasjoner, nord innom planområdet. Plassering av alle registreringer av berg i dagen vises i Figur 7. Bilder fra lokasjon 5, 6 og 7 er presentert i Figur 8, Figur 9 og Figur 10.

Figur 7 Registrering av berg i dagen i nærområdet.

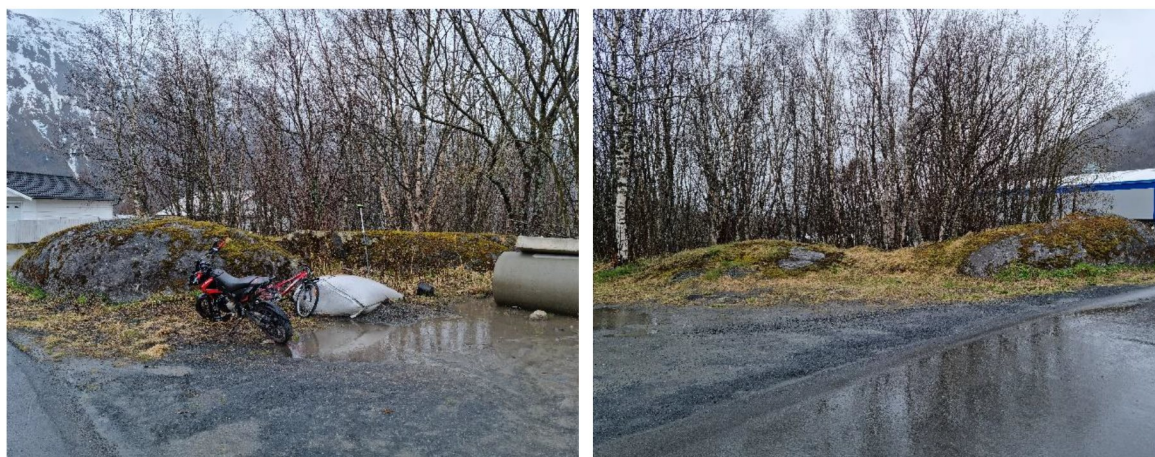
Figur 8 Lokasjon 5 sett fra sør og fra nord.

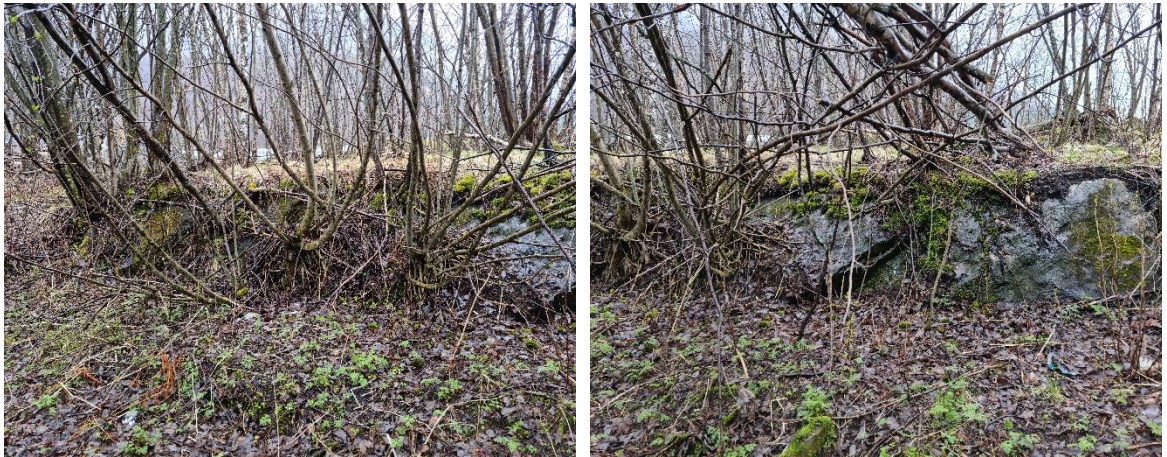
Figur 9 Lokasjon 6 sett fra sør til nord.

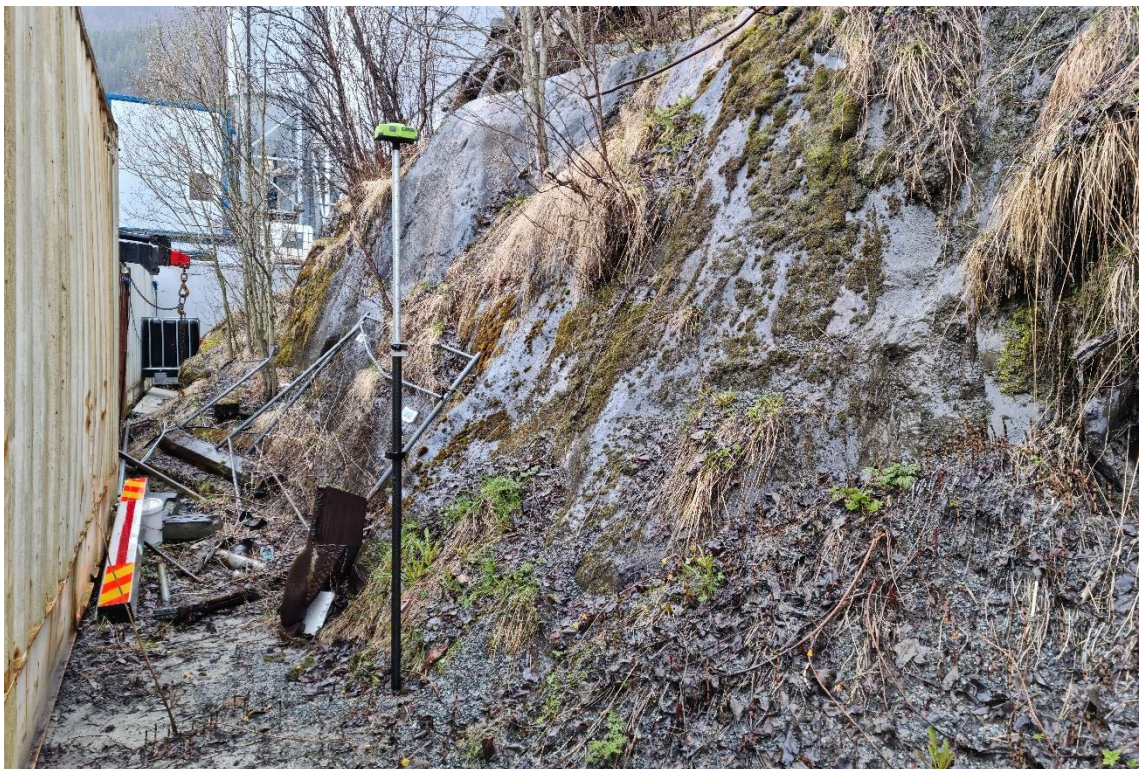
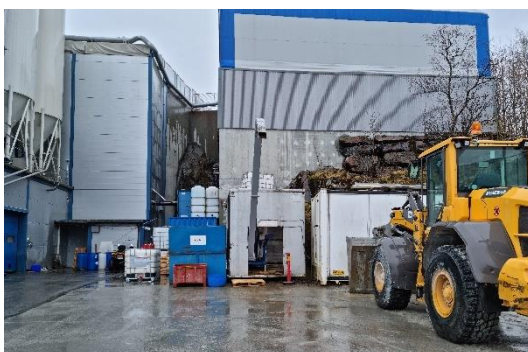
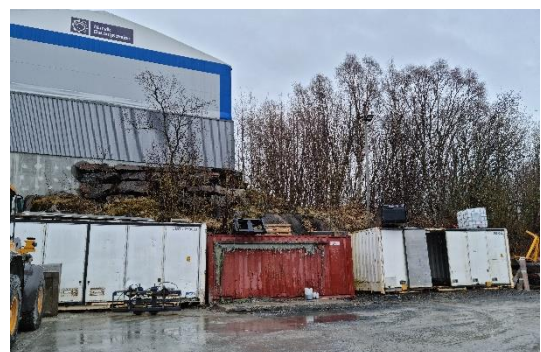
Figur 10 Lokasjon 7 sett på nært hold og fra sør til nord.
