10229450-RIG-R01-rev01 Detaljregulering, Dronningens gate 61

Innledende geoteknisk vurdering

Sweco Norge AS
Prosjekt Organisasjonsnr. 967032271
Dronningens gate 61 -
detaljregulering
Prosjektnummer 10229450
Kunde Selskap Dronningens gate 61
Narvik AS
Dato 23.01.2023
Opprettet av Karin Bergbjørn

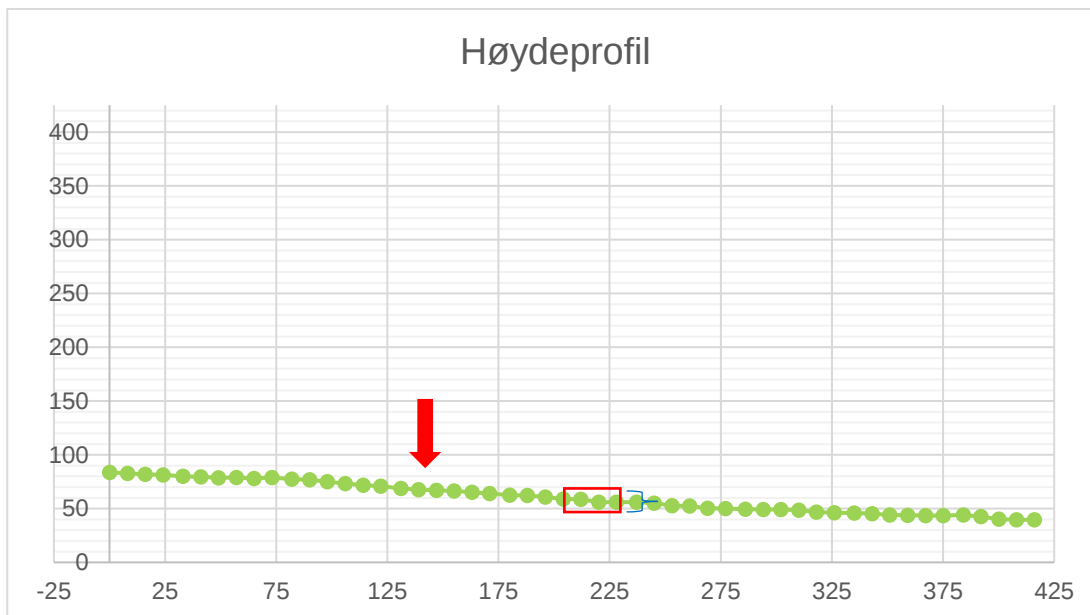
Høydeprofilen (Figur 7) viser at eiendommen ligger i en skråning brattere enn $>1:20$ og dermed er i et potensielt løснеområde, samt i utløpsområde for områdeskred ovenfor eiendommen. Løsmasser tynnere enn 2 m ansees ikke som et potensielt løснеområde.

Figur 7 Høydeprofil hentet fra Figur 5: Dronningensgate 61 er markert med rød triangel, blå strek viser kritisk høydeforskjell på over 5 m. Rød pil indikerer høyde hvor det ble identifisert berg i dagen, jfr. Kapitel 5.

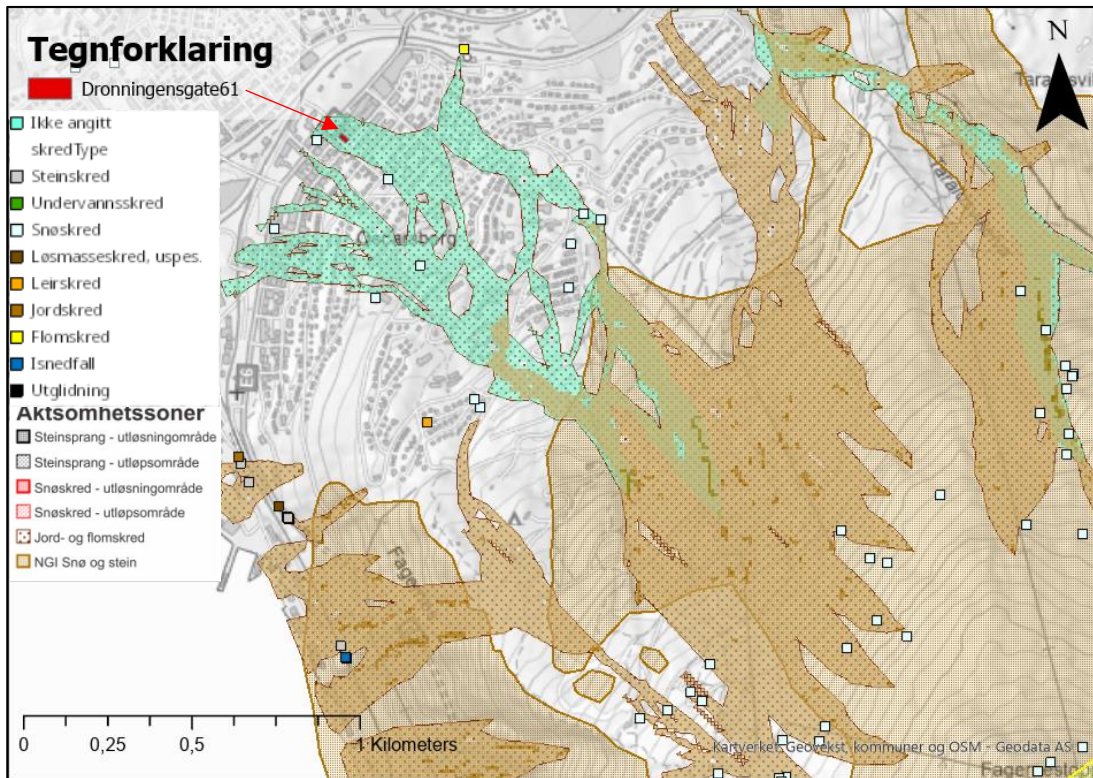
Dronningens gt 61 ligger i utløpssone for flomskred i følge NVEs aktsomhetskart, se Figur 8, men utenfor jordskred og snøskred og steinsprang (NGI aktsomhetskart). Aktsomhetskart tar ikke hensyn til bebyggelse eller vegetasjon, og bygger på en terrengmodell 10x10.

Figur 8 Aktsomhetskart skred i bratt terreng og registrerte skredhendelser

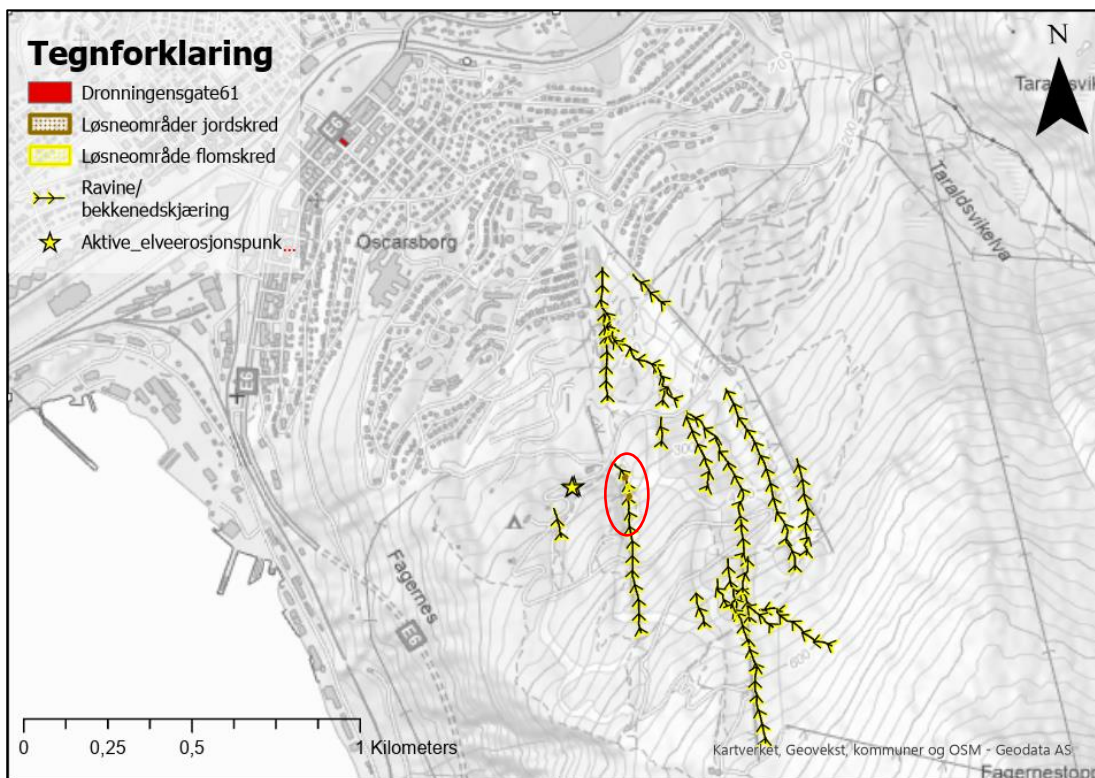
Sweco har vært på befaring i området i 2022, og også registrert potensielle løsneområdene for jord- og flomskred, se Figur 11. Det ble registrert tynt løsmassedekke over dagforvitret berg i stort sett hele terrenget. Det var lite tegn til erosjon langs kantene av bekkeløpene og bjørkeskog i aktuelt terreng. Det ble ikke registrert avsetninger etter tidligere skred, og heller ikke tidligere jord- og flomskred hendelser fra aktuelt området, vare seg på befaring eller skyggerelieff kart. Det er tydelige dreneringsveier som alle leder rett mot nord, i samsvar med Figur 4 og Figur 12. De lavere delene av skråningen i Narvikfjellet er dekket med skog, noe som videre stabiliserer løsmasser ved store nedbørshendelser.

Figur 11 Registreringer for jord- og flomskred gjort i 2022 av Sweco. Løsneområder indikert med rød ring.

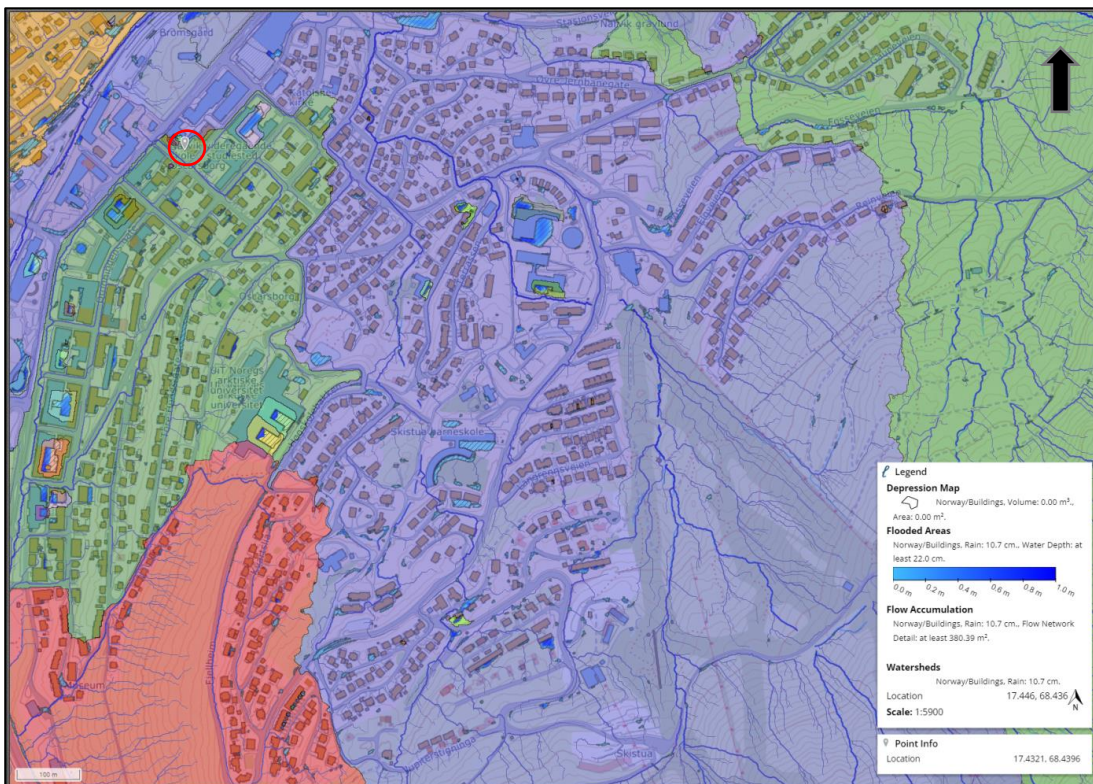
Ifølge Scalgo.com og NIBIO, se Figur 4, Figur 12, ligger ikke Dronningens gt 61 i det samme nedslagsfeltet som Narvikfjellet, og de største bekkeløpene drenerer mer mot nord. Nedslagsfeltet begrenser seg til området rundt universitetet hvor det ikke er løsneområder for jord- og flomskred. Analysen er gjort med nedbør på 107 mm, som er vurdert å være 1-døgns nedbør for en hendelse på 1/5000 [15] og tilstrekkelig for å kunne trigge et jord- eller

Figur 12 Analyse fra Scalgo viser vannveier og deler areal inn i vannskille. Her ser man at sentrumsbebyggelsen ikke blir påvirket av Narvikfjellet ved 107 mm nedbørshendelser. Dronningensgate 61 i rød ring.

Det er skog og vegetasjon i potensielle løsnemrådene, lite spor etter erosjon, og tynt løsmasselag. I følge NIBIO og Scalgo, vil ikke vann og løsmasser drenere langs skredutløpet som vises på NVEs jord- og flomskreds aktsomhetskart. Drenering forbi eiendommen har en annen kilde, og vil dermed ikke være i utløpsone for eventuelle større løsnemrådene til potensielle jord- og flomskred.

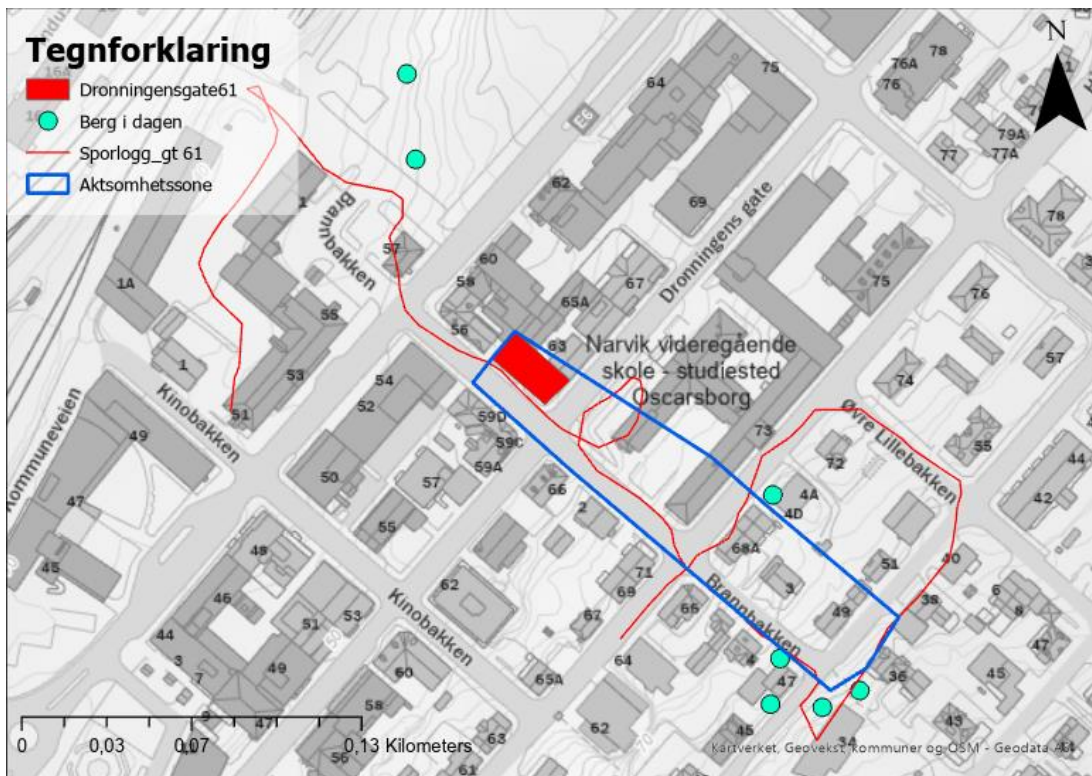
Karin Bergbjørn i Sweco utførte befaring i området 10.10.22. Det ble observert berg i dagen på flere steder 164 m sørøst for området, men ikke på selve tomten. Se **Feil! Fant ikke referanseilden.** for sporlogg og markering av berg i dagen. Det var flere mindre bergskjæringer og klippeframspring ved Tore Hunds gate og Håreks gate (Figur 15) og aktsomhetssonen kan dermed innskrenkes betraktelig. Resterende terreng er jevnt hellende, og boligene står i skråning, kun avbrutt av infrastruktur som vei. Det er stort sett kunstige fyllinger og vanskelig å finne naturlige løsmasser eller berg i dagen, men på nedsiden av Kongens gate er det flere plasser mindre utspring av berg i dagen og i tillegg en høyre skjæring som også begrenser mulig løsneområde nedover.

Figur 14 Sporlogg, berg i dagen og aktsomhetssone. Den aktuelle tomte er markert med rød firkant

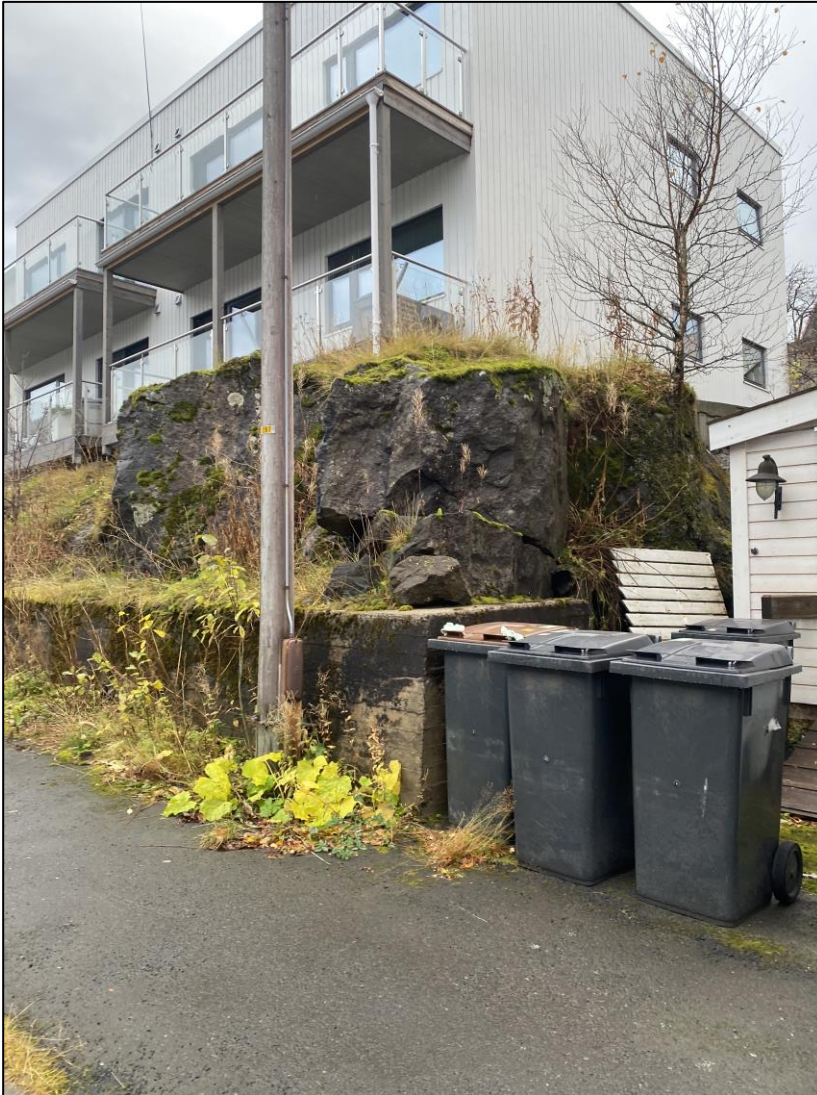
Figur 15 Berg i dagen ved Håreksgate nr. 4D
