10232458-RIG-R01-rev01 Detaljregulering,

Kongens gate 30

Innledende geoteknisk vurdering

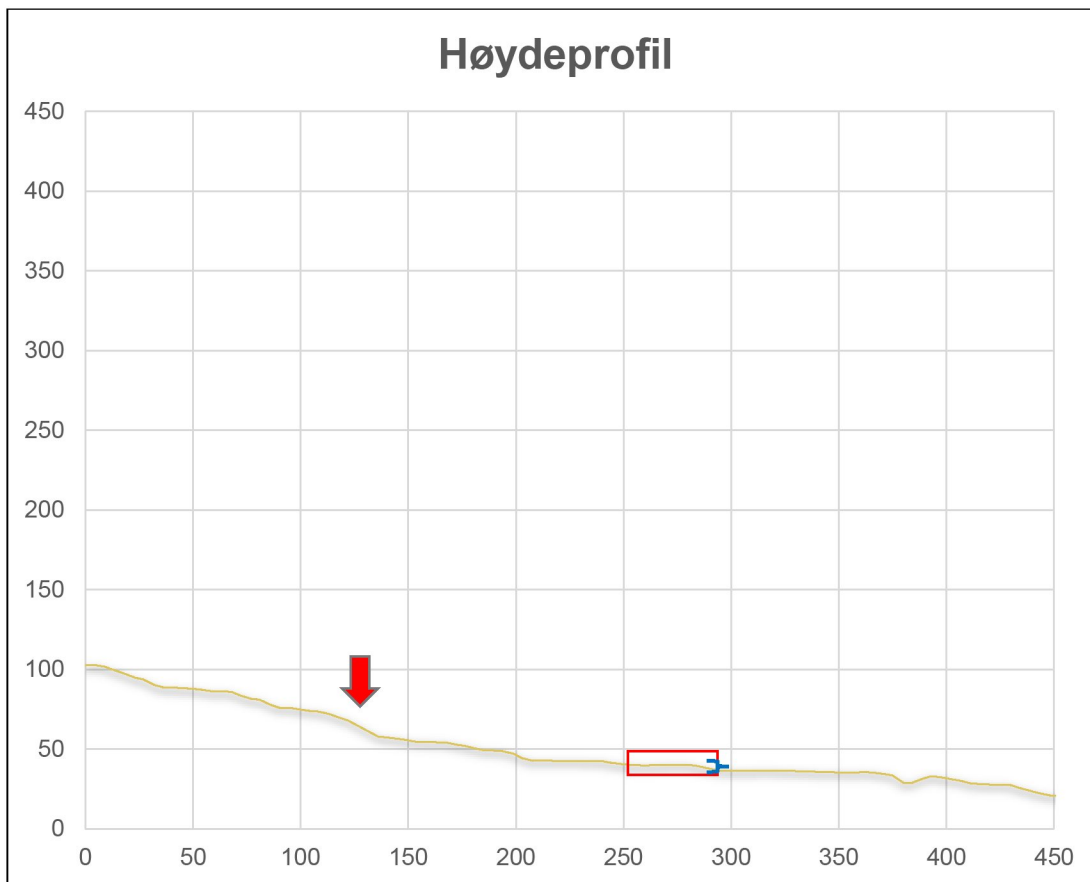
Høydeprofilen (Figur 7) viser at eiendommen ligger i en skråning brattere enn $>1:20$ og dermed er i et potensielt løснеområde, samt i utløpsområde for områdeskred ovenfor eiendommen. Løsmasser tynnere enn 2 m ansees ikke som et potensielt løснеområde.

Figur 7 Høydeprofil hentet fra Figur 4: Kongens gate 30 er markert med rød triangel, blå markør viser kritisk høydeforskjell på over 5 m. Pil indikerer berg i dagen funnet på befaring, jfr. Kapittel 5.

Sweco Norge AS har utført innledende geoteknisk vurdering av området med utgangspunkt i NVEs kvikkleireveileder. Helling og høydeforskjell på tomten gjør at man ikke kan utelukke tomten som et aktsomhetsområde, og man må vite mer om grunnforholdene. Basert på informasjon fra tidligere geotekniske undersøkelser bør man gjennomføre geotekniske grunnundersøkelser for å utelukke sprøbruddmateriale.

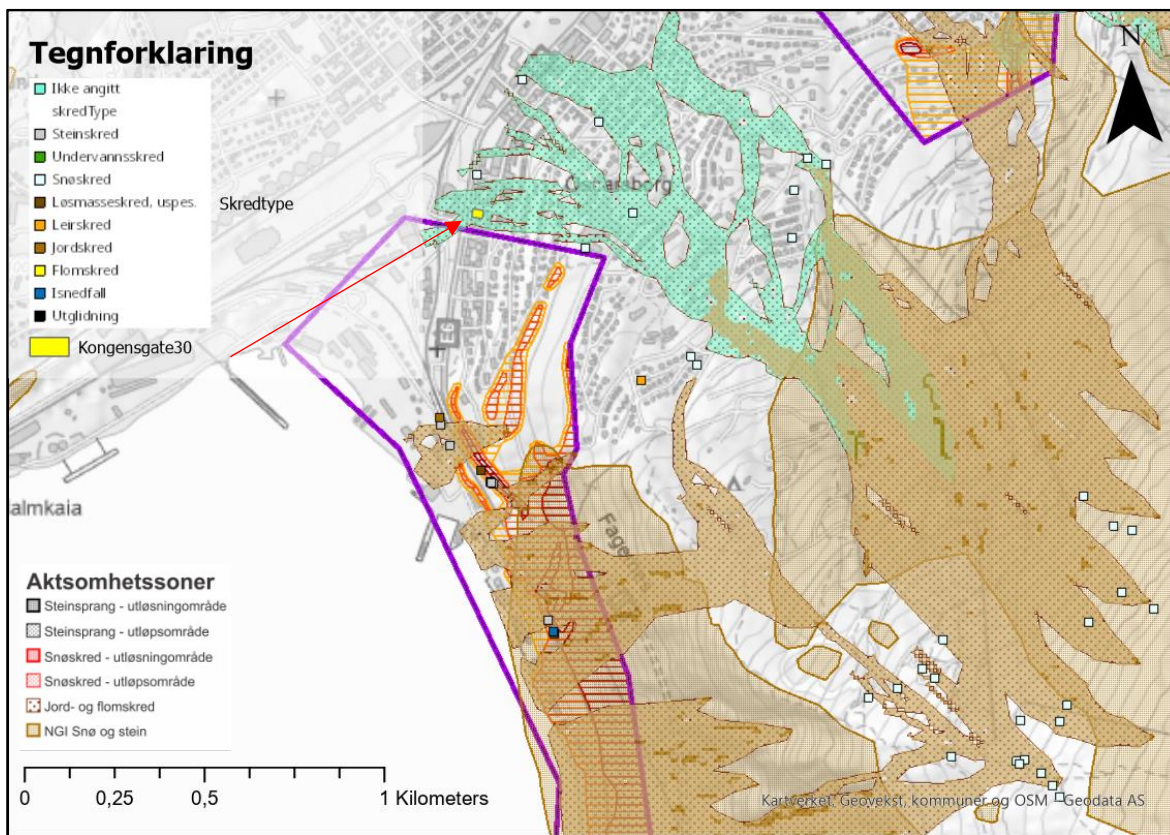
Kongens gt 30 ligger i utløpssone for flomskred i følge NVEs aktsomhetskart, se Figur 8, men utenfor jordskred og snøskred og steinsprang (NGI aktsomhetskart). Aktsomhetskart tar ikke hensyn til bebyggelse eller vegetasjon, og bygger på en terrengmodell 10x10.

Figur 8 Aktsomhetskart for skred i bratt terreng og skredhendelser. Her vises også faresonekartlegging fra 2016 (lilla omriss), hvor grensen ligger akkurat sør for eiendommen

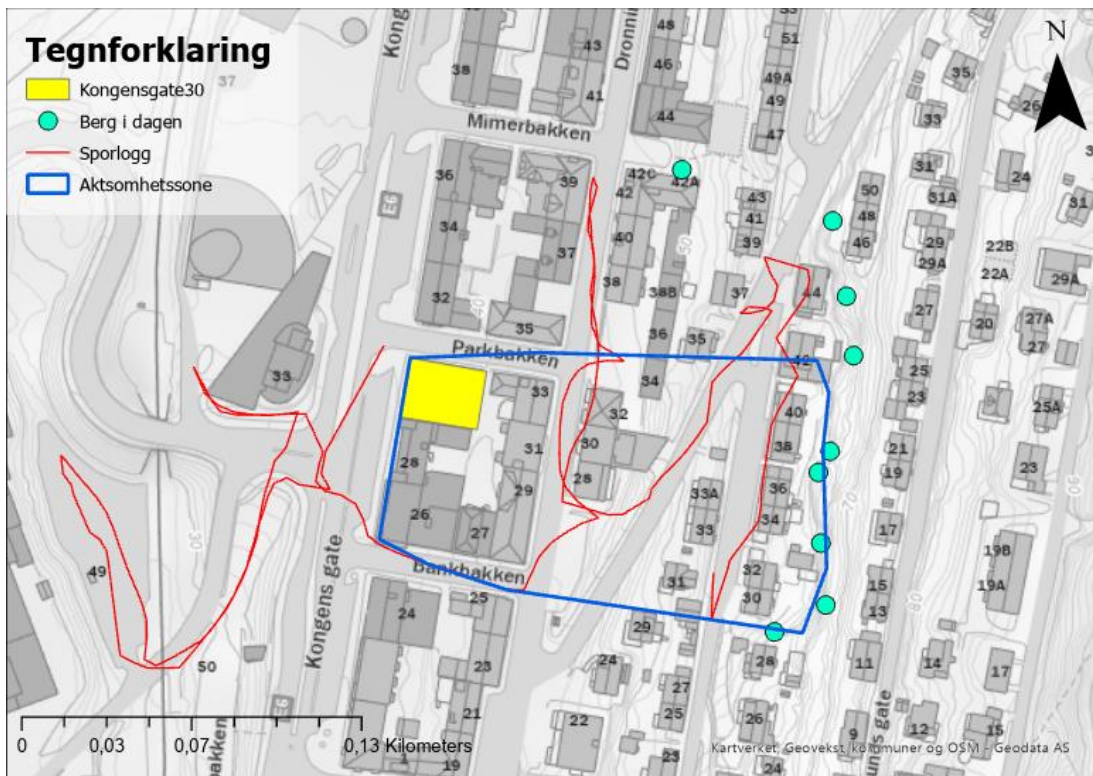
Karin Bergbjørn i Sweco utførte befaring i området 10.10.22. Det ble observert berg i dagen på flere steder 135 m øst for området, men ikke på selve tomten. Se Figur 12 for sporlogg og markering av berg i dagen. Det var en tydelig klippeformasjon som gikk langs høydedraget mellom kote 60-70 moh. (Figur 13) bak boligene på Håreks gate, og aktsomhetssonen kan dermed innskrenkes betraktelig. Resterende terreng er jevnt hellende, og boligene står i skråning, kun avbrutt av infrastruktur i form av vei. Det er stort sett kunstige fyllinger og vanskelig å finne naturlige løsmasser eller berg i dagen lenger ned i terrenget mot E6.

Figur 12 Sporlogg fra befarings, berg i dagen og ny aktsomhetssone etter befarings

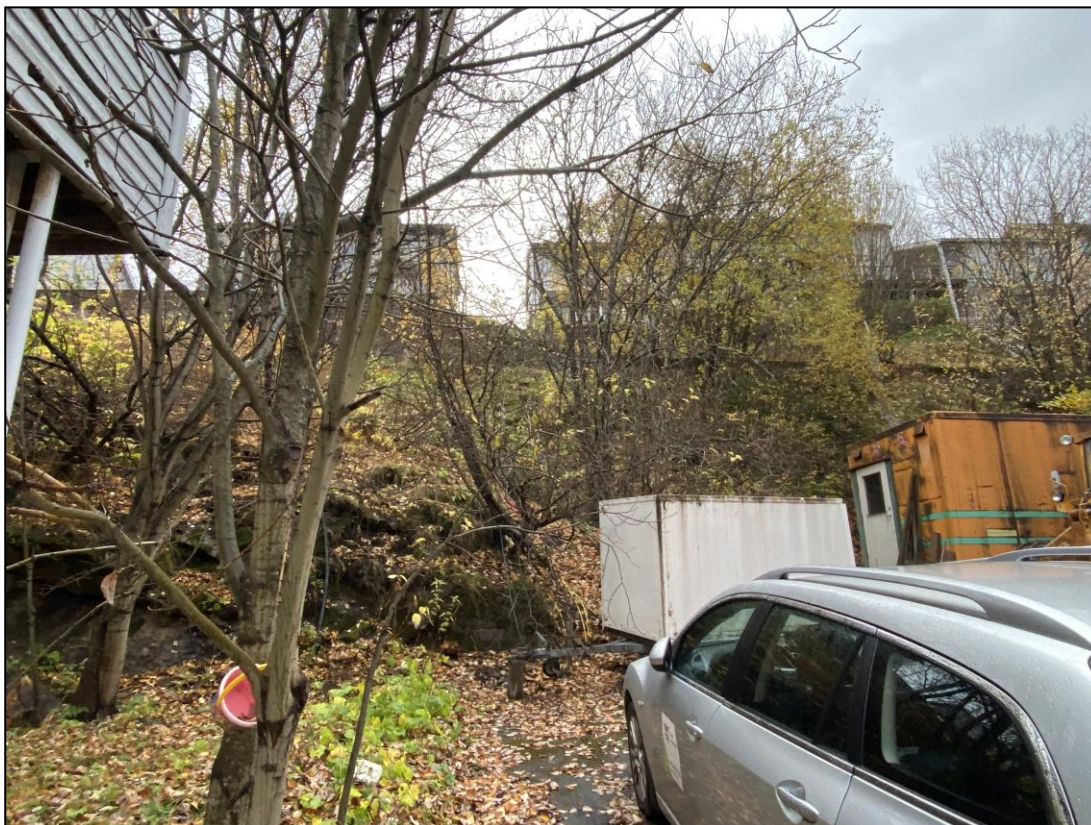
Figur 13 Klippeformasjon bak boliger i Håreks gate nr.42

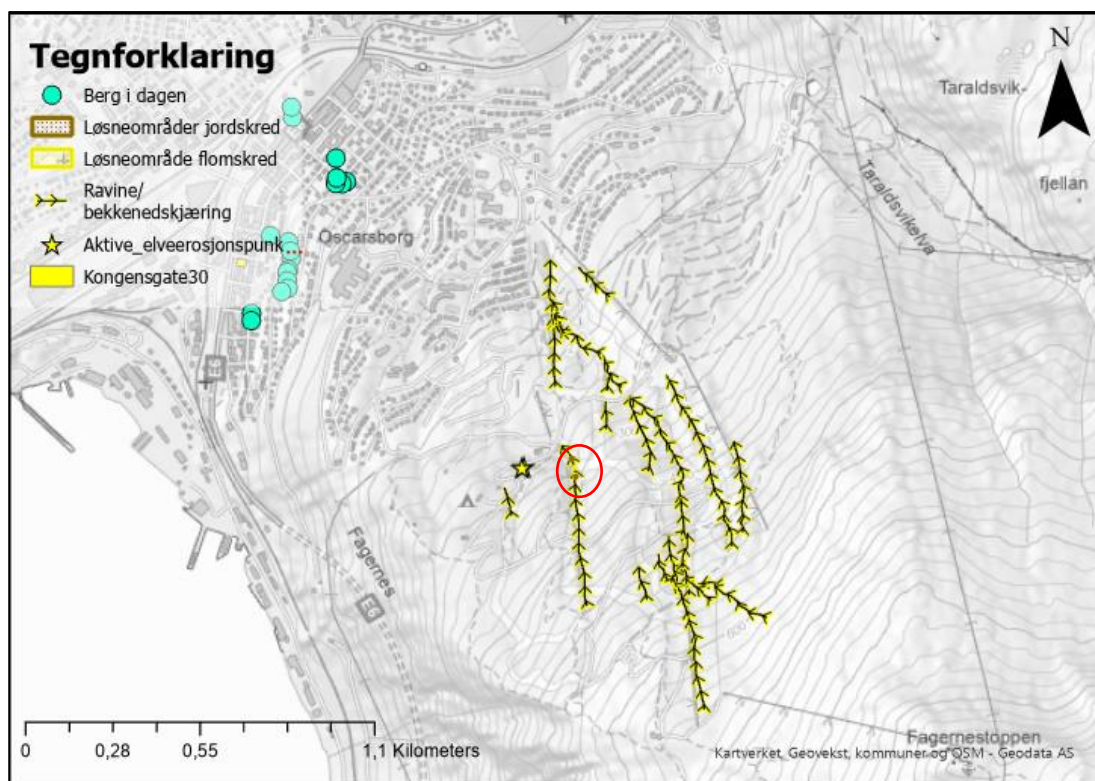
Sweco har vært på befaring i området i 2022, og registrerte potensielle løsneområdene for jord- og flomskred, mellom kote 250-300, 1 km sørøst for Kongens gt. 30, se Figur 14. Det ble registrert tynt løsmassedekke over dagforvitret berg i stort sett hele terrenget, og altså lite eroderbare masser i bekkene. Det var lite tegn til erosjon langs kantene av bekkeløpene og det var bjørkeskog i aktuelt terreng. Det ble ikke registrert avsetninger etter tidligere skred, og heller ikke tidligere jord- og flomskred hendelser fra aktuelt området, vare seg på befaring eller ved studie avskyggerelieff kart. Det er tydelige dreneringsveier som alle leder rett mot nord, i samsvar med Figur 3 og Figur 15. De lavere delene av skråningen i Narvikfjellet er dekket med skog, noe som videre stabiliserer løsmasser ved store nedbørshendelser. Det er ikke påfyll av løsmasser i løsneområdene fra steinsprang.

Figur 14 Registreringskart for jord- og flomskred gjort i 2022 av Sweco. Løsneområdene indikert med rød ring. Berg i dagen viser til fjell funnet ved befaring.

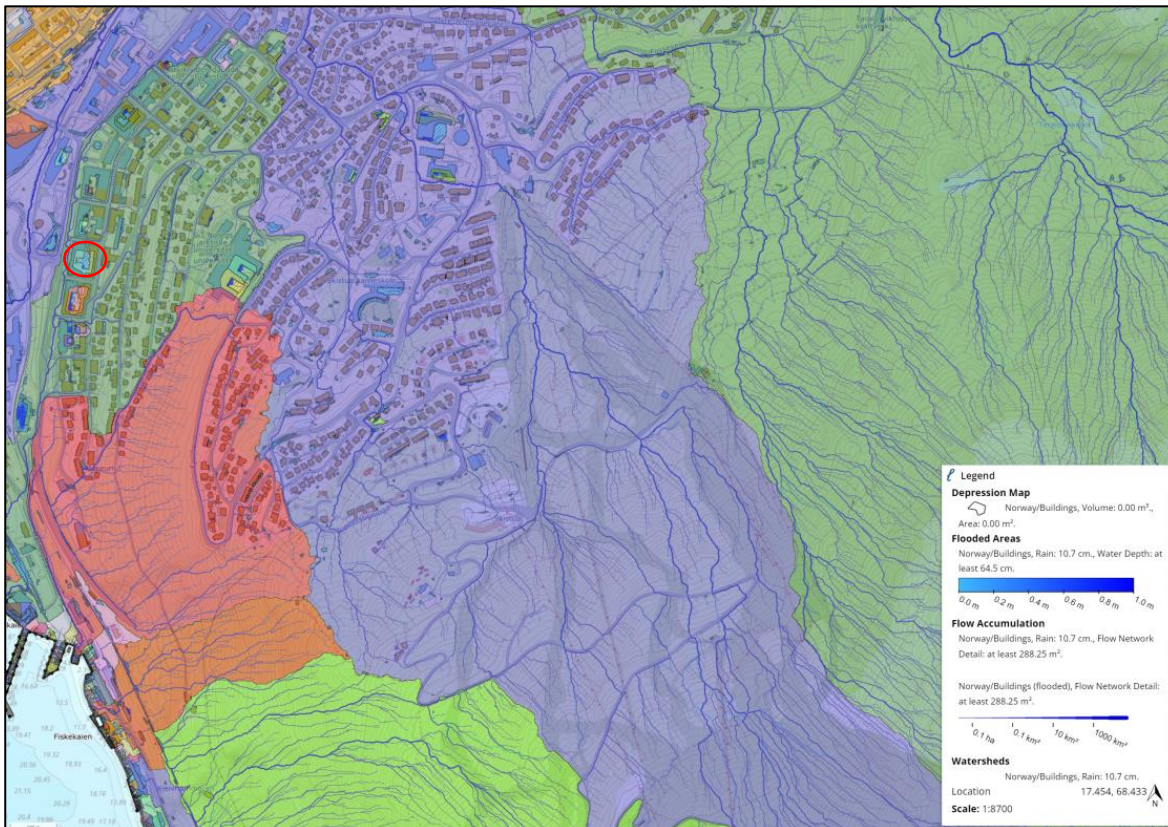
Ifølge Scalgo.com og NIBIO, se Figur 3, Figur 15, ligger ikke Kongens gate 30 i det samme vannskillet som løsneområdene i Narvikfjellet, og de største bekkeløpene drenerer mer mot nord. Nedslagsfeltet begrenser seg til området rundt universitetet hvor det ikke er

løснеområder for jord- og flomskred. Analysen er gjort med nedbør på 107 mm, som er vurdert å være 1-døgns nedbør for en hendelse på 1/5000 [15] og tilstrekkelig for å kunne trigge et jord- eller flomskred. Vannskille er viktig i analyser av flomretninger, og kan også indikere naturlig løp for jord- og flomskred. Analysen viser også at ansamling av overvann vil skje på innsiden av kvartalet, hvor det er en forsenking.

Figur 15 Analyse fra Scalgo som viser vannveier og deler areal i vannskille. Valgt nedbør på 107 mm som tilsvarer en 1/5000 års hendelse. Kongens gate 30 er markert med rød ring.
