# **Resipientundersøkelse av oppdrettslokaliteten Mulbukta i Tømmeråsfjorden**

**Tysfjord kommune**

**Argus-rapport nr. 246-04-11**

**Argus Miljø as**

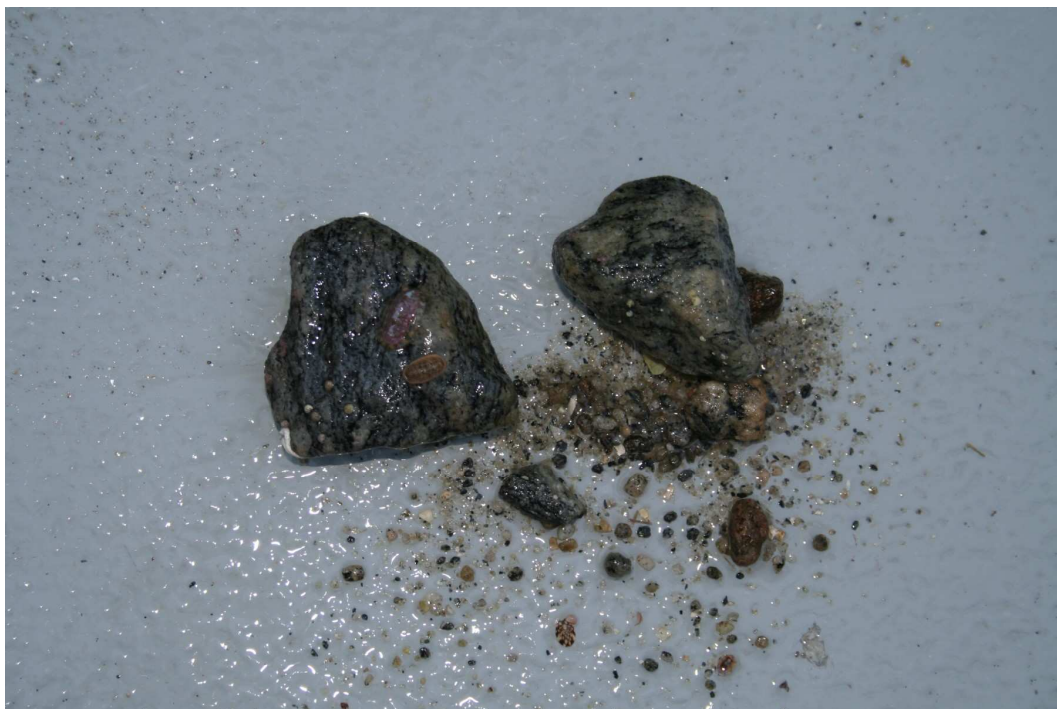
Vi fikk kun opp prøvemateriale på 2 av 35 grabbtrekk. Dette tyder på mye hardbunn i området. På hvert av de 15 punktene ved anleggsområdet (røde kryss merket med 1-15 i figur 2) ble det tatt to grabbtrekk. Kun en gang fikk vi opp bunnsedimenter (leire på stasjon 13). Grabben lukket seg hver gang, og det var ikke steiner i ”grabbkjeften” som kunne ha gjort at sedimentene skled ut før de kom til overflaten. Vi valgte å gå inn til land for å prøve der på noen grunnere stasjoner (røde kryss merket 014-016 i figur 2). På en av disse stasjonene (nr. 014) fikk vi opp småstein og noen sandkorn. Se bildet (figur 3).

**Figur nr. 3.** Bilde av funnet ved stasjon 014. Vi ser noen brunalger, rugl, småstein, sandkorn og knuste skjell.

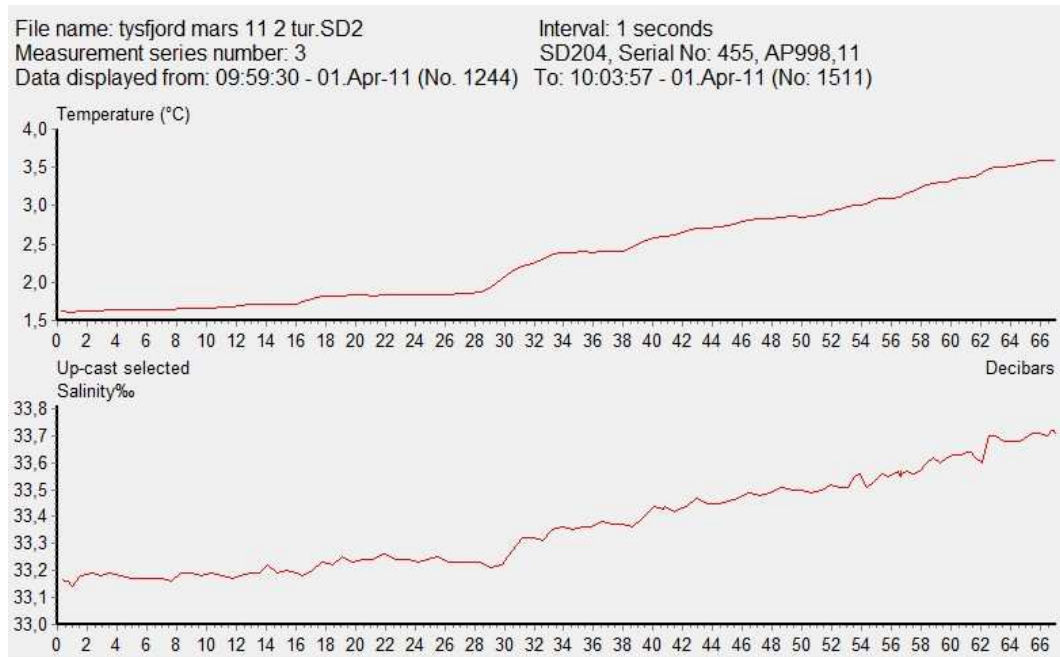
Hydrografiprofilen (figur nr. 4) tatt ved *Mulbukta*, viste at ved prøvetidspunktet var det et ”sprangsjikt” på 29-30 meters dyp. Over dette sjiktet lå saliniteten på 33,15 ‰ til 33,25 ‰. Her var det også uvanlig kaldt med temperaturer under 2 grader celsius. Under dette sjiktet økte saliniteten relativt jevnt fra 33,35 ‰ til 33,75 ‰. (På de samme dybdene økte også temperaturen jevnt fra 2,4 grader celsius til 3,5 grader celsius.

Figur nr. 4. Temperatur og saltholdighet i forhold til dybde ved prøvepunktet.

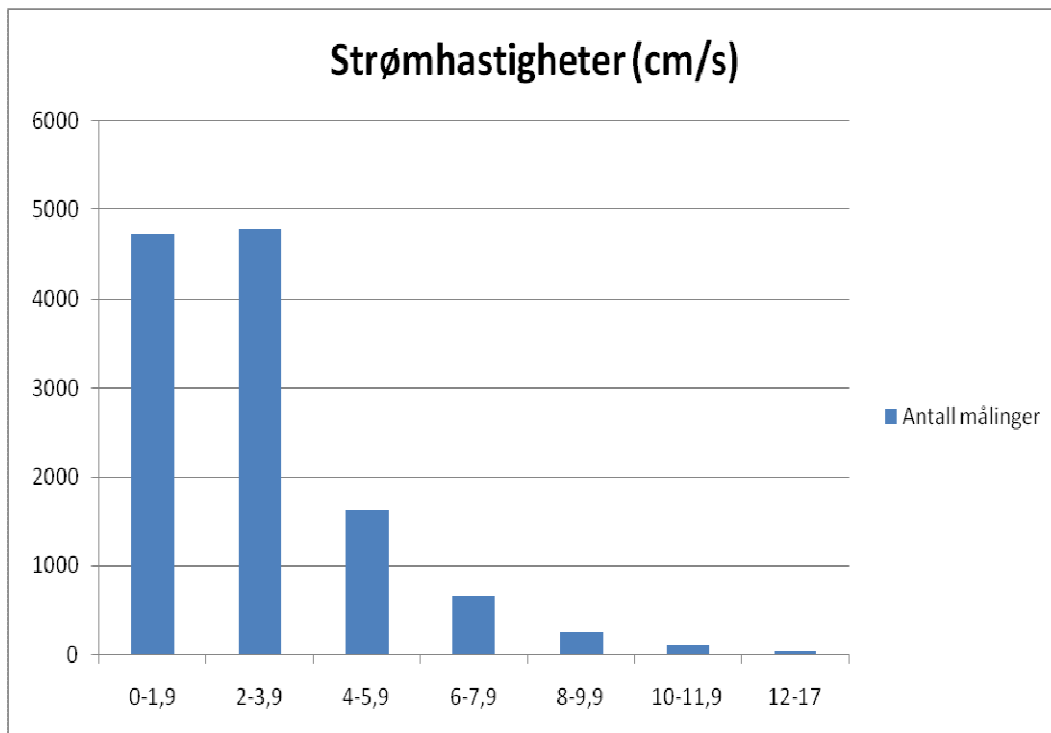
Vannutskiftningsstrømmen målt på 7 meter, viste en gjennomsnittlig strømhastighet på 2,9 cm/s. Målingene indikerer at vannutskiftningsstrømmen har større variasjoner i hastighet. (Se vedlegg nr. 6 og tabell nr. 4.) Dominerende retninger på vannutskiftningsstrømmen er i øst-sørøstlig retning og vest-nordvestlig retning langs med land. (Se vedlegg nr. 7 og tabell nr. 4.)

**Vedlegg nr. 6. Strømmåling på 7 meter. Vannutskiftningsstrøm. Figuren viser hvordan strømhastighetene (uten hensyn til retning) fordeler seg i løpet av måleperioden. Strømhastigheter (cm/s) langs 1. aksen, og antall målinger langs 2. aksen**

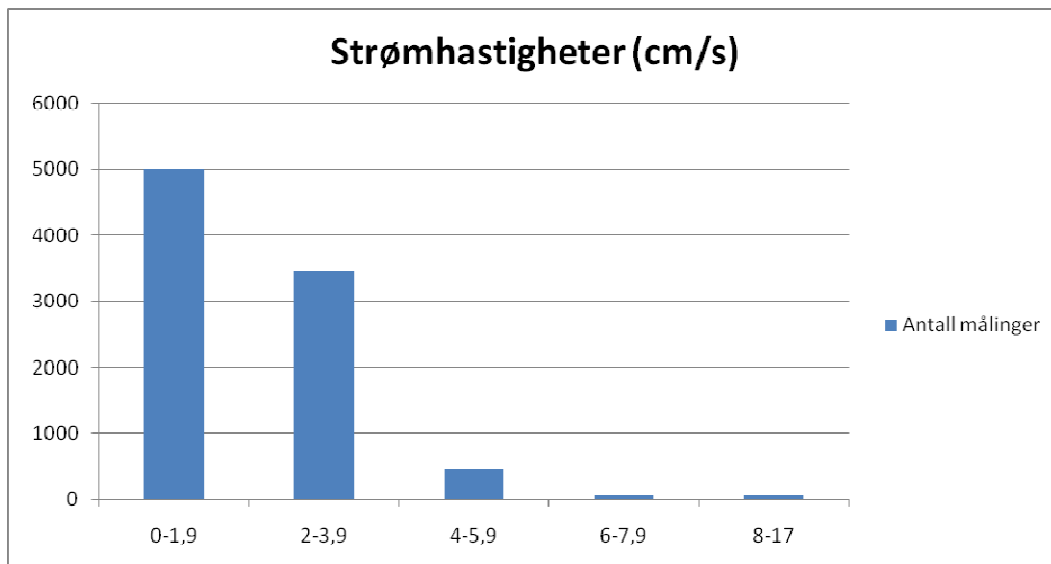
Gjennomsnittshastigheten på spredningsstrømmen målt på 28 meter, var 1,7 cm/s og variansen var lav. (Se vedlegg nr. 8 og tabell nr. 4.) Hovedretningene på spredningsstrømmen var i øst-sørøstlig retning og vest-nordvestlig retning langs med land. (Se vedlegg nr. 9 og tabell nr. 4.)

**Vedlegg nr. 8. Strømmåling på 28 meter. Spredningsstrøm. Figuren viser hvordan strømhastighetene (uten hensyn til retning) fordeler seg i løpet av måleperioden. Strømhastigheter (cm/s) langs 1. akse, og antall målinger langs 2. akse**

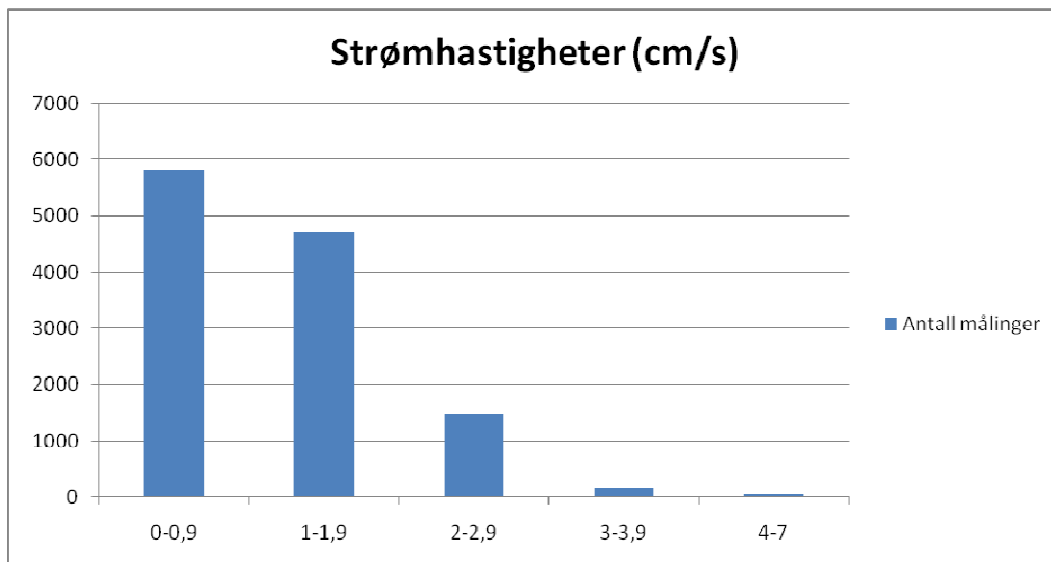
Gjennomsnittshastigheten til bunnstrømmen målt på 56 meter, ble beregnet til å være 1,2 cm/s og variansen var lav. (Se vedlegg nr. 10 og tabell nr. 4.) Dominerende strømretning for bunnstrømmen var i sørlig retning og i nordlig retning. (Se vedlegg nr. 11 og tabell nr. 4.)

**Vedlegg nr. 10. Strømmåling på 56 meter. Bunnstrøm. Figuren viser hvordan strømhastighetene (uten hensyn til retning) fordeler seg i løpet av måleperioden. Strømhastigheter (cm/s) langs 1. aksen, og antall målinger langs 2. aksen**
