# Forundersøkelse med B-metodikk ved Pundsvik (45060), 2023

## Ballangen Sjøfarm AS

Akvaplan-niva AS Report: 2023 64750.01

Forfatter(e)	Kari Elisabeth Justad, Ludvik Lippestad
Dato	20.06.2023
Rapport nr.	2023 64750.01
Antall sider	24
Distribusjon	Gjennom kunde
Kunde	Ballangen Sjøfarm AS
Kontaktperson	Kent David Pedersen

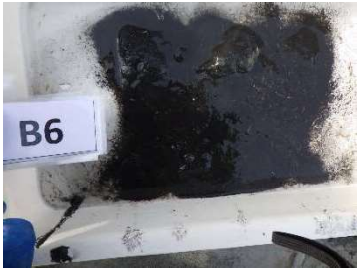
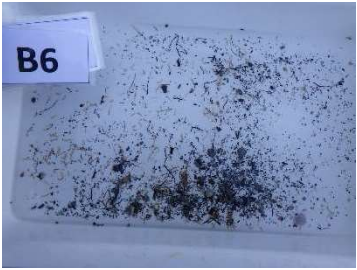
6

Det ble ikke observert gassbobling på noen av stasjonene. Fire stasjoner viste misfarge i sedimentet, tre stasjoner hadde noe avvikende lukt og én stasjon hadde sterkt avvikende lukt. Stasjonen med sterkt avvikende lukt (st. 6) hadde også løs sedimentkonsistens. Fôrrester, fekalier eller bakteriebelegg ble ikke observert på noen av stasjonene.

Resultatene fra forundersøkelsen type B viste naturlige forhold uten tegn til organisk belastning i det meste av anleggssonen, unntatt ved stasjon 6. Dette er i området hvor det har vært drift på lokaliteten og hovedstrømretningen peker delvis inn mot skråningen i sør og sørøst for anlegget, som kan medføre at nedfall hoper seg opp i dette området.

I henhold til NS 9410:2016 kap. 7.10 defineres lokaliteten som en bløtbunnslokalitet, med 57 % bløtbunn og 43 % hardbunn. Videre overvåking i driftsfasen med B-metodikk ansees som hensiktsmessig, men det anbefales å benytte stor grabb (0,1 m<sup>2</sup>) for fremtidige undersøkelser.
