Skredfarekartlegging – Montessoriskole Fagernes, Narvik  
kommune

Kunde: Narvik Montessoriskole  
Prosjekt: Montessoriskolen -Skredfarekartlegging  
Prosjektnummer: 10231432  
Dokumentnummer: 10231432-RIG-R01 Rev.: 01

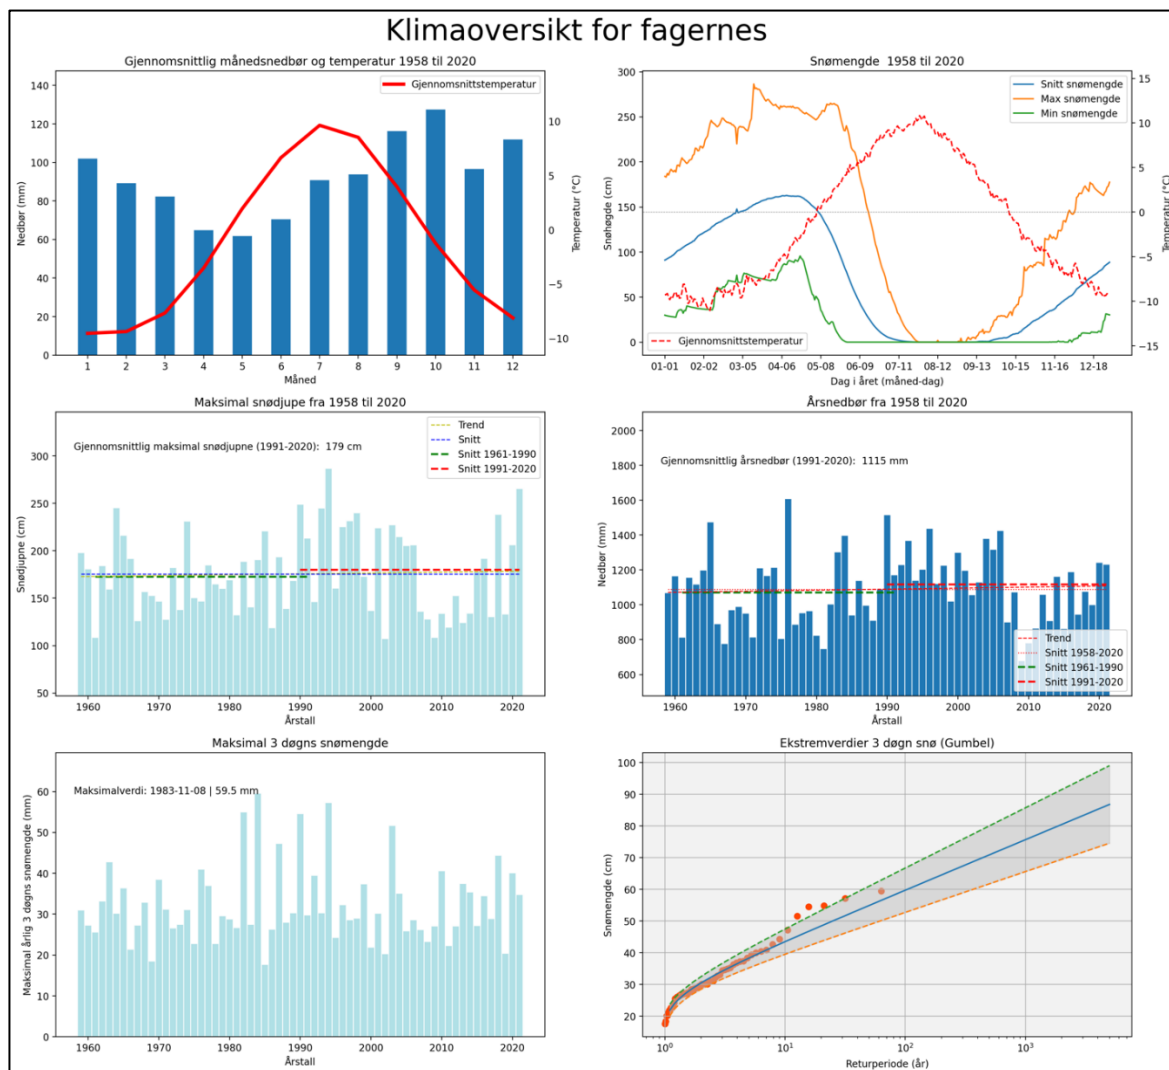
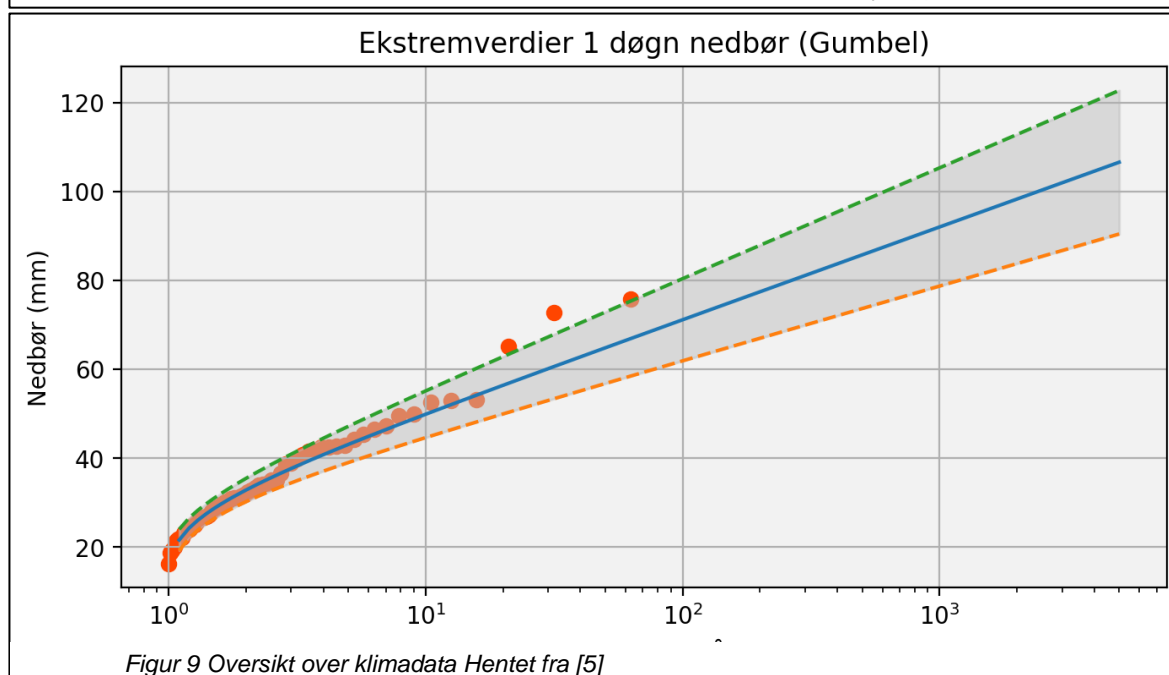
Figur 9 Oversikt over klimadata Hentet fra [5]

Klimadata er basert på interpolerte data fra seNorge, som avhenger av målestasjoner i området. Målestasjonen Narvik Fagernesfjellet ligger på 1000 moh og har måleserier fra 2015 til nå. I tillegg er det målestasjoner i sentrum med ulik tidslengde på måleseriene. Oppsummert klimaoversikt er vist i Figur 9 [5].

Nedslagsområdet for aktuelt påvirkningsområde har en normal årsnedbør på 1115 mm (normalen 1991-2020), med en månedsnormal på mellom 40-100 mm (figur 9) Av dette kommer 500-1000 mm vannekvivalenter som snø over 700 m o h. Årsmaksimum av gjennomsnittlig snødybde er på 179 cm (periode 1991-2020), med et snitt i snømengde på ca 100-160 cm.

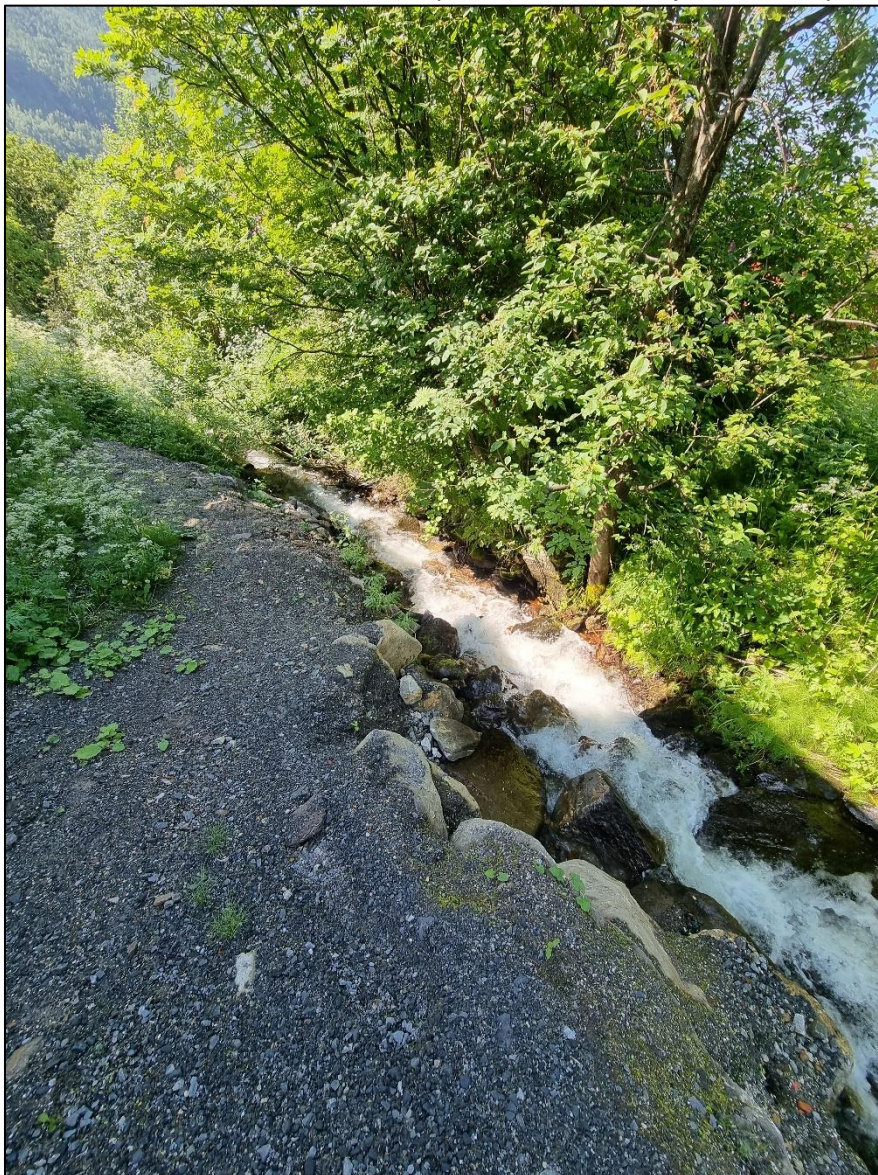
Figur 14 Nedsiden av Lyngveien, tidligere erosjonssikring er tydelig svekket.

det eroderer i bekkeløpet hver vår ved snøsmelting og hver høst ved store nedbørsmengder. Det er sendt inn bekymringsmelding til kommune og NVE uten at det er gjennomført tiltak. Erosjonssikringen på nedsiden av kulvert er også ødelagt på østsiden (Figur 14), og det er spor etter høy vannføring på oversiden av terrenget. Det er under 3 m mellom husvegg og bekkeløp. Det er for små steinblokker i bekkeløpet for å hindre erosjon ved flom på dette punktet.

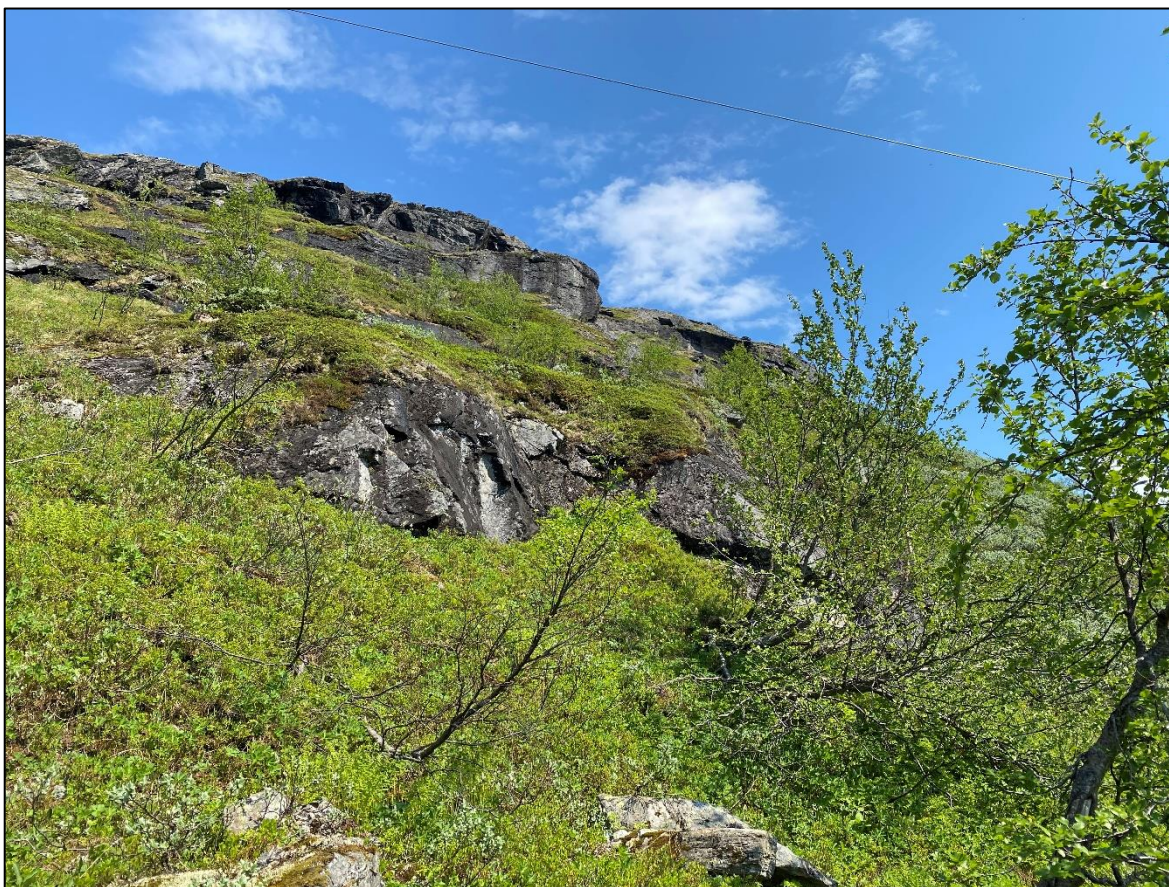
Figur 15 Klippe som er mest sannsynlige formasjon for steinsprang

Det er identifisert en mindre klippe som er vertikal til overhengende, i påvirkningsområdet som potensielt løseområde for steinsprang 700-900 m o h, som er av varierende høyde, fra 5-30 m høy (Figur 15). Det er også flere mindre klippeutspring og synlige svaberg. Klippen som er den største potensielle løseområdet var dessverre ikke mulig å komme inn til eller ta målinger av, men fremsto som relativt kompakt med mindre usammenhengende overheng langs med foliasjonen der blokker har falt ut.

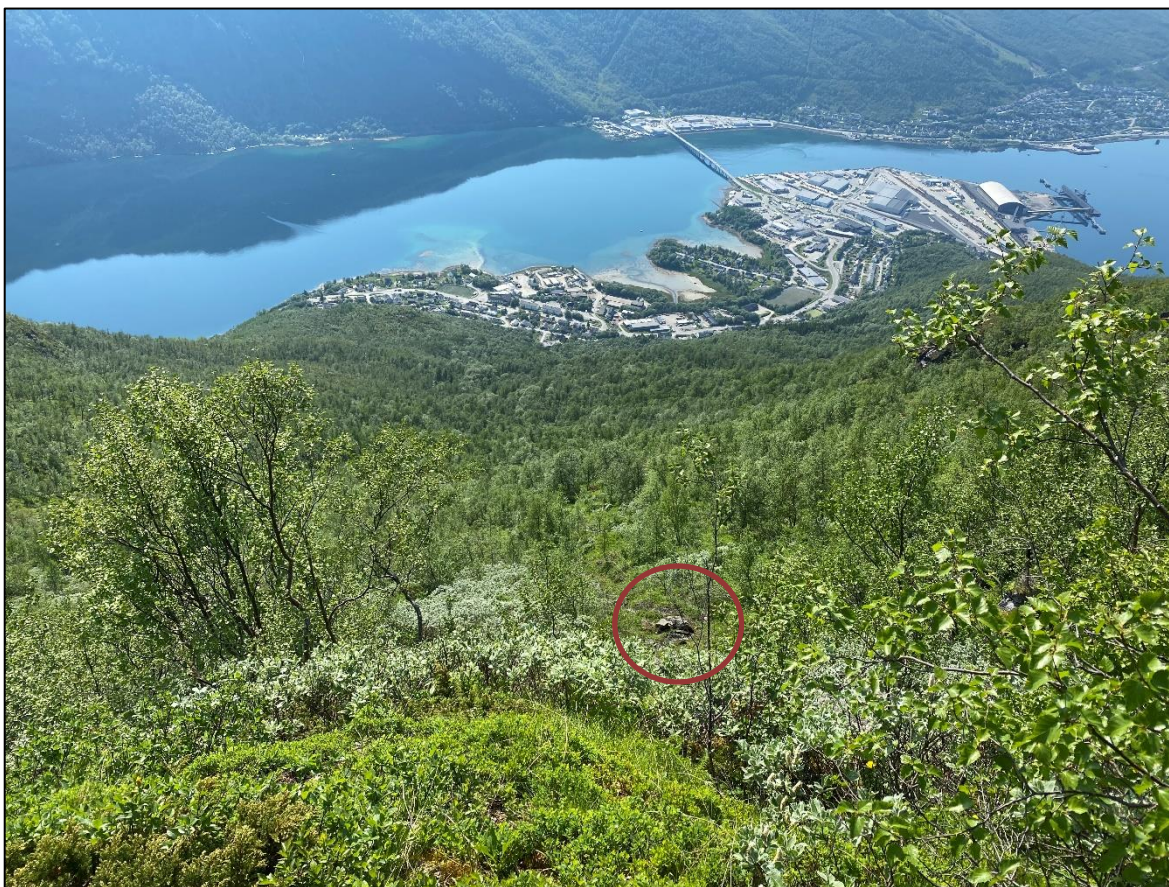
Figur 16 Ingen tydelige spor etter steinsprang i terrenget nedenfor klippen. Synlige blokker kan komme fra steinsprang men også blitt transportert i forbindelse med snøsmelting.

Feltbefaringen identifiserte noen større steinblokker  $>1-3m^3$  som har stoppet i slakere terreng mellom 600-650 m o h med relativt kort utløp fra antatt løsneområde og over skoggrense. Noen av disse blokkene er ferske (Figur 16).

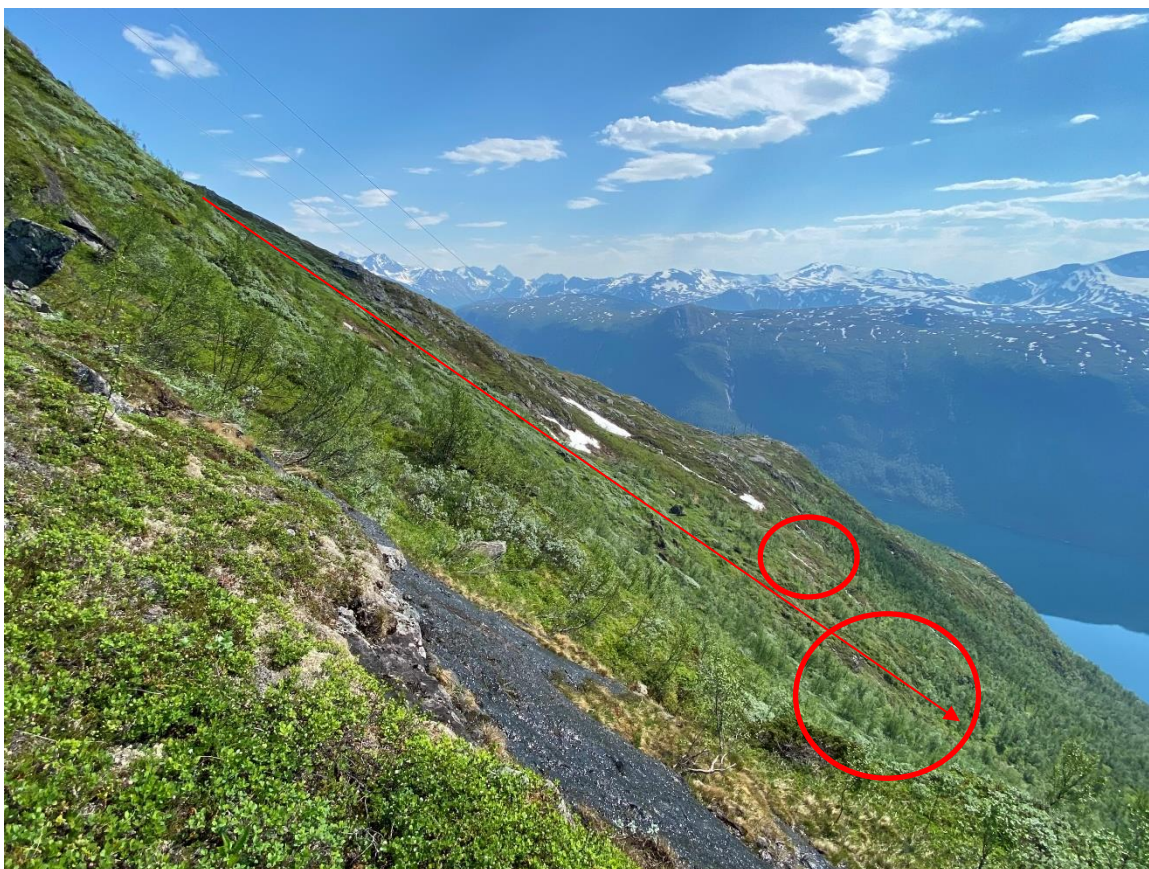
Figur 18 Pil indikerer retning for løснеområde snøskred, ringer løснеområde med erosjonskant jordskred. Sett mot sørøst.

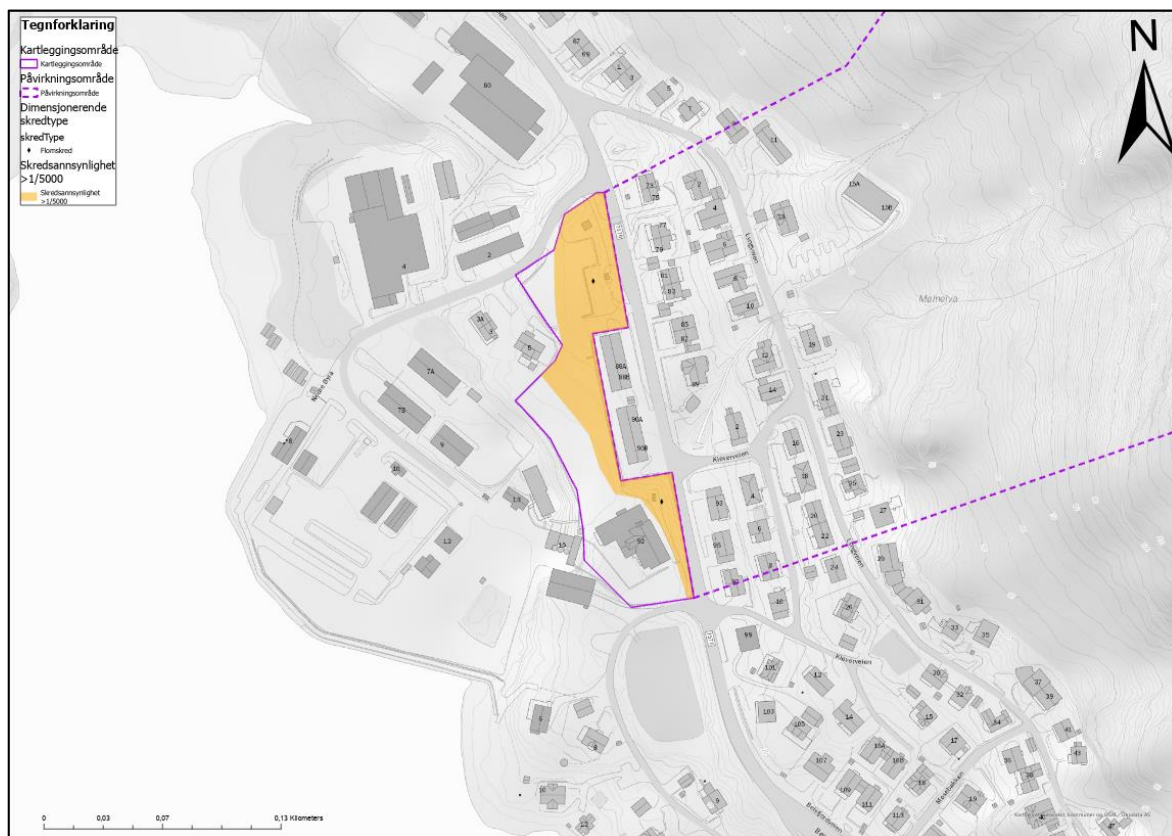
Figur 25 Faresonekart for Narvik Montessoriskole viser skredsannsynlighet for flomskred > 1/5000

Det er vurdert at flomskred ved ekstreme tilfeller kan nå inn i kartleggingsområdet. For å redusere faresonene ytterligere kan man etablere et fordryningsmagasing og ledevoll i begge bekkeløp.

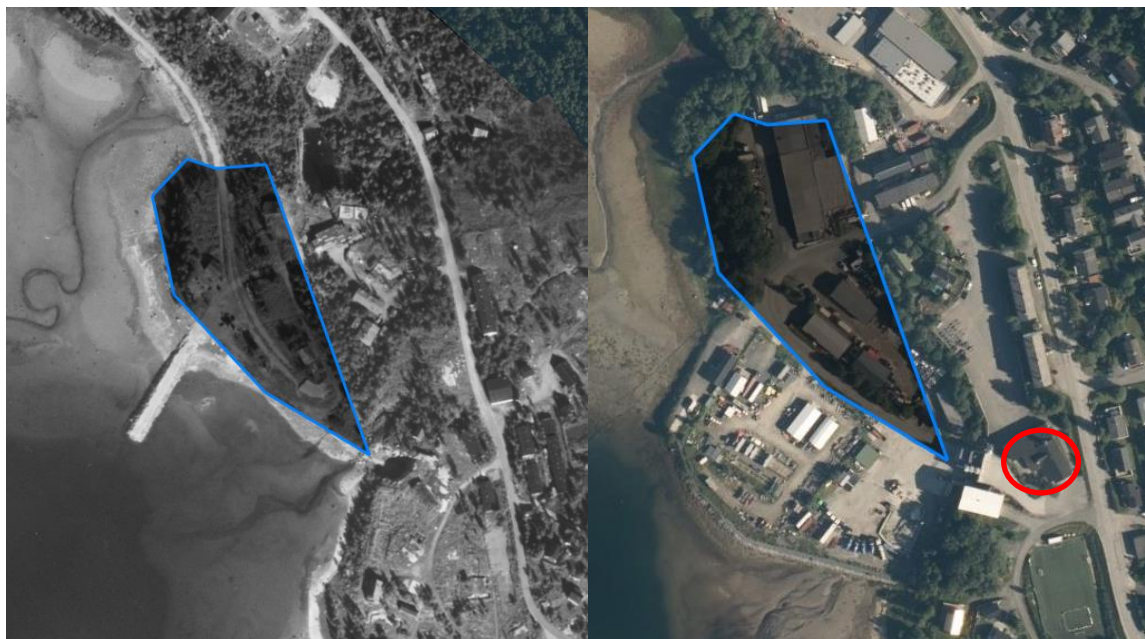
Figur 26 Venstre bilde fra 1948 viser opprinnelig, potensiell skredavsetning, også merket på flybilde fra 2022 til høyre. Det vil si at bygninger etablert på fyllingsmasse ikke burde vært avmerket i faresone. Narvik Montessori markert med rødt punkt.

Tidligere skredfareutredning fra år 2016 har fastsatt at kartleggingsområdet er innenfor skredsannsynlighet 1/5000 løsmasseskred og snøskred, med løsmasseskred som dimensjonerende ned til fjæra. Faresoner for snøskred for området, ble bestemt på generelt grunnlag av at skråningen ovenfor er 30-35° grader, og yttergrensen for løsmasseskred ble satt basert på antydning til vifteform i fjæra. Dette er ikke en naturlig grense da området er etablert fylling. Den opprinnelige løsmasseavsetningen er synlig på historiske flybilder fra 1948, og viser at ytterkant av historisk skredviften ligger betydelig høyere opp enn i NGI sin rapport, med nye Narvik Montessoriskole helt i ytterkant, se Figur 26. Dette er også iht. NVEs veileder fra 2020.

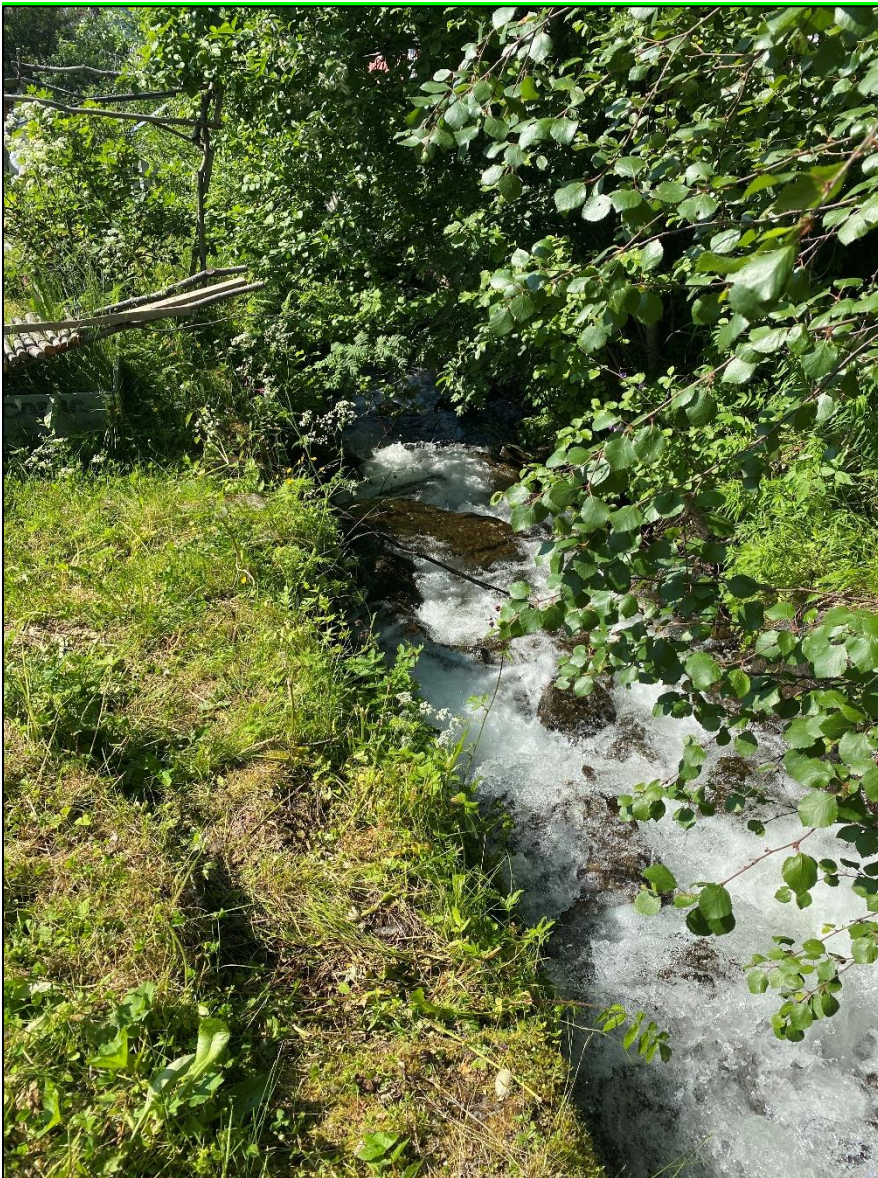
*Figur 21 Erosjon langs kantene i Mølnelva ved Lyngveien 19*

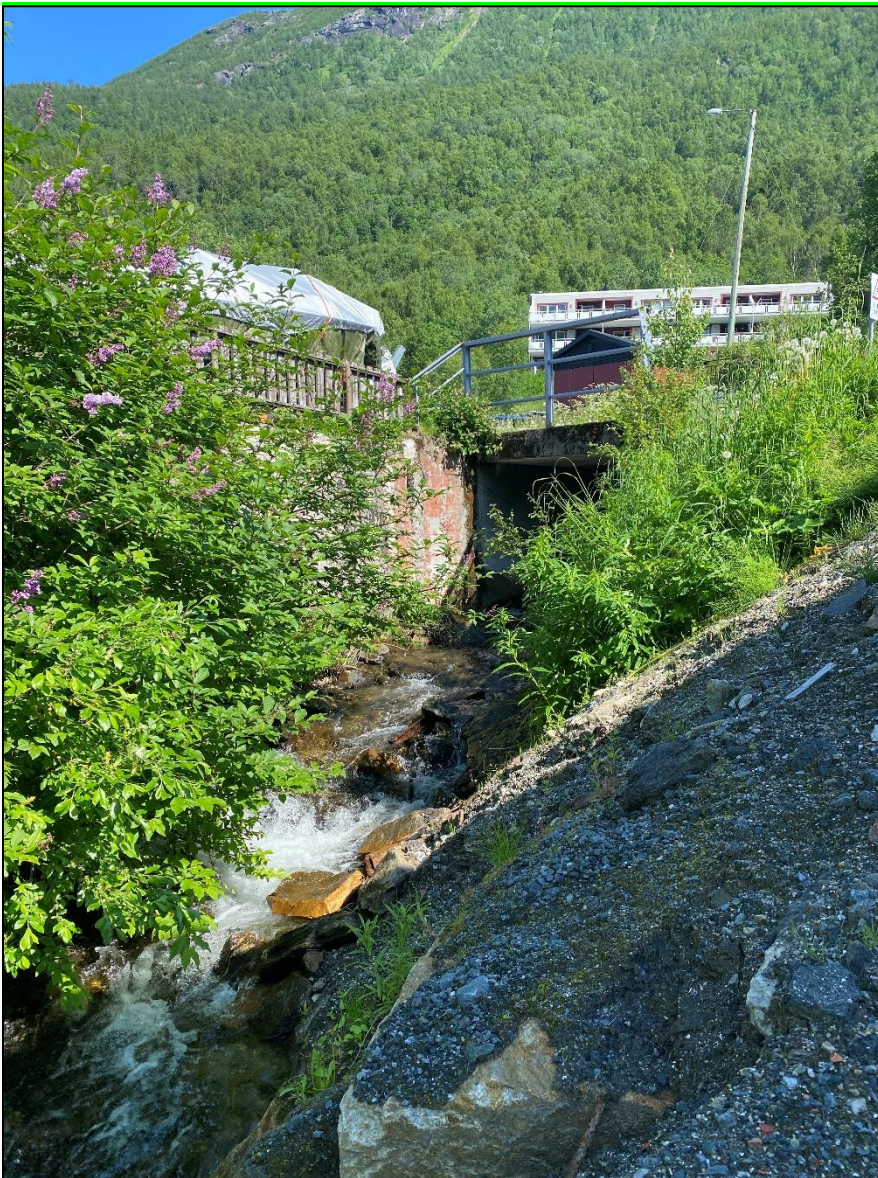
*Figur 28 Nedenfor Lyngveien, erosjon har fjernet sikringstiltak. Tydelige spor etter nylig aktivitet. Stor kum under Lyngveien med god plass.*

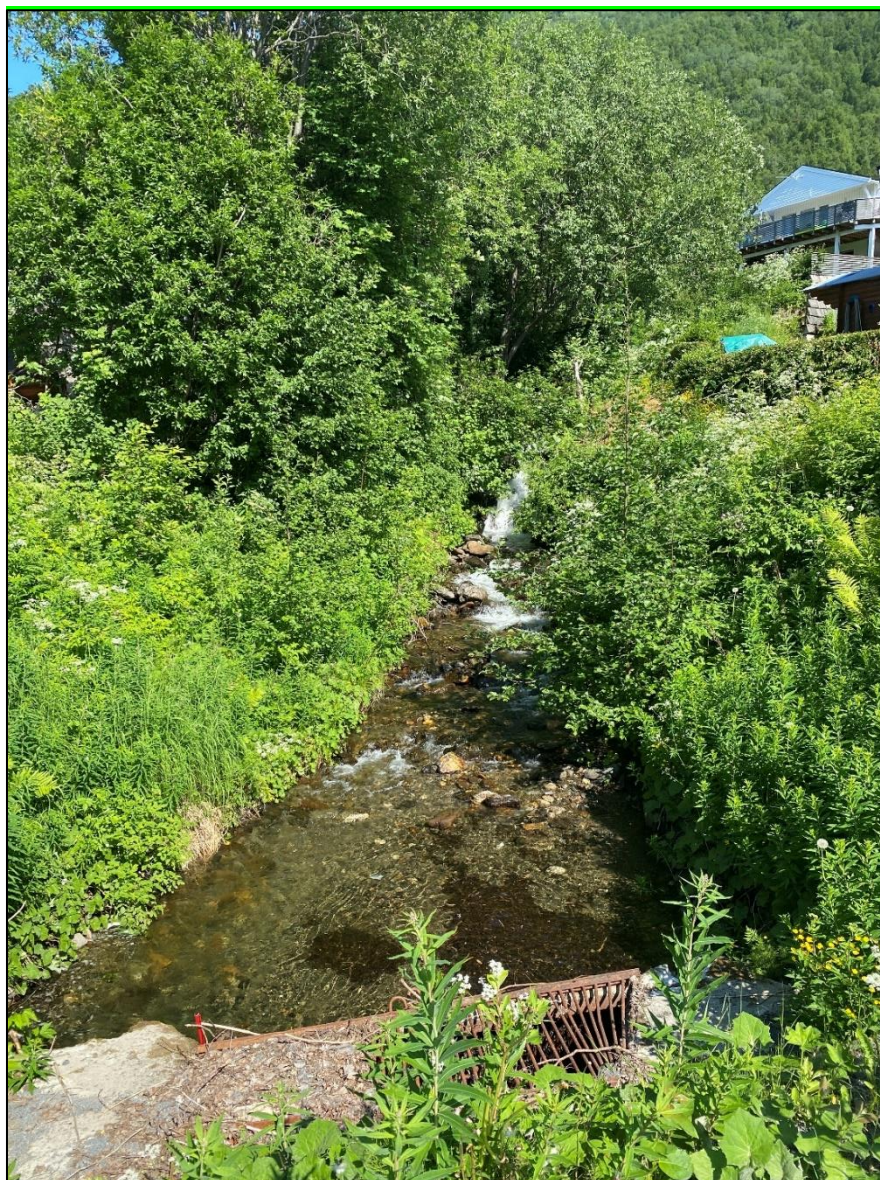
*Figur 29 Mye plass og lite synlig erosjon ved Mølnelva, ovenfor Beisfjordveien.*
