# Detaljregulering datasenter Bjerkvik

Naturmiljø

DATO / REVISJON: 9. oktober 2020 / 00

DOKUMENTKODE: 10209308-01-RIM-RAP-001

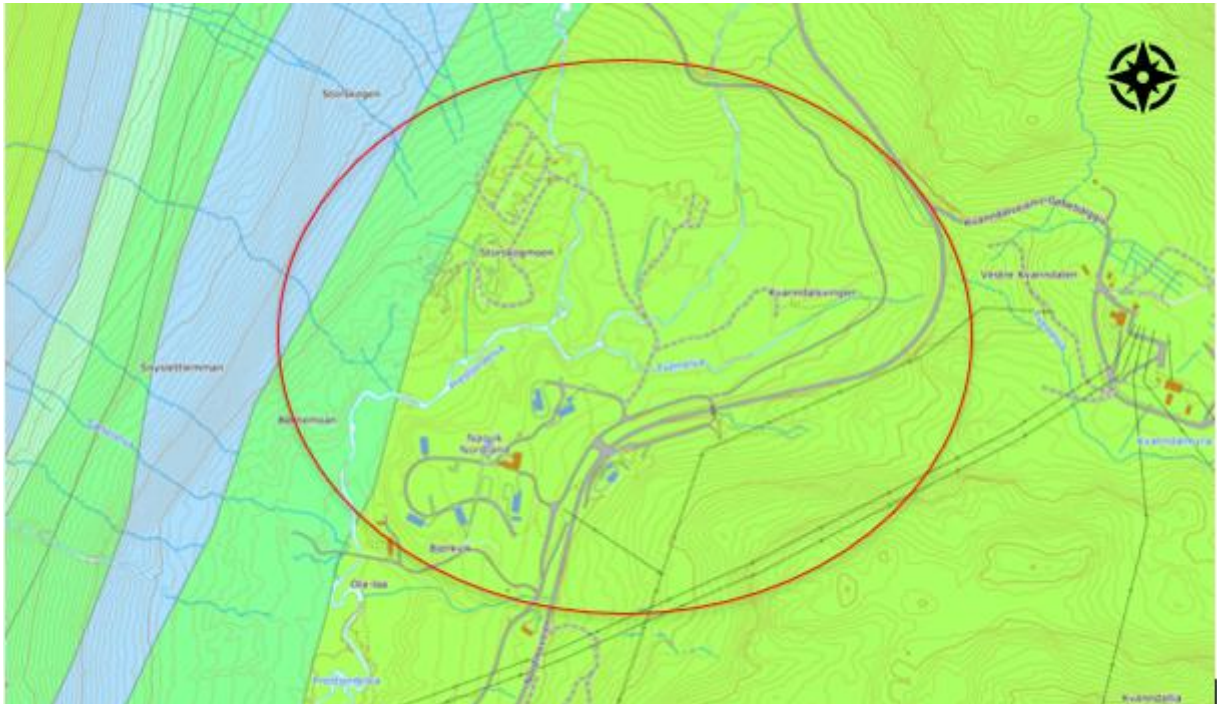
Figur 6. Utsnitt fra berggrunnskart (NGU, 2020) som viser at glimmerneis og glimmerskifer er dominerende bergart i planområdet som lysegrønn farge. Rød ring viser omtrentlig plassering av planområdet.

Berggrunnen i området er dominert av glimmergneis og glimmerskifer (se Figur 6).

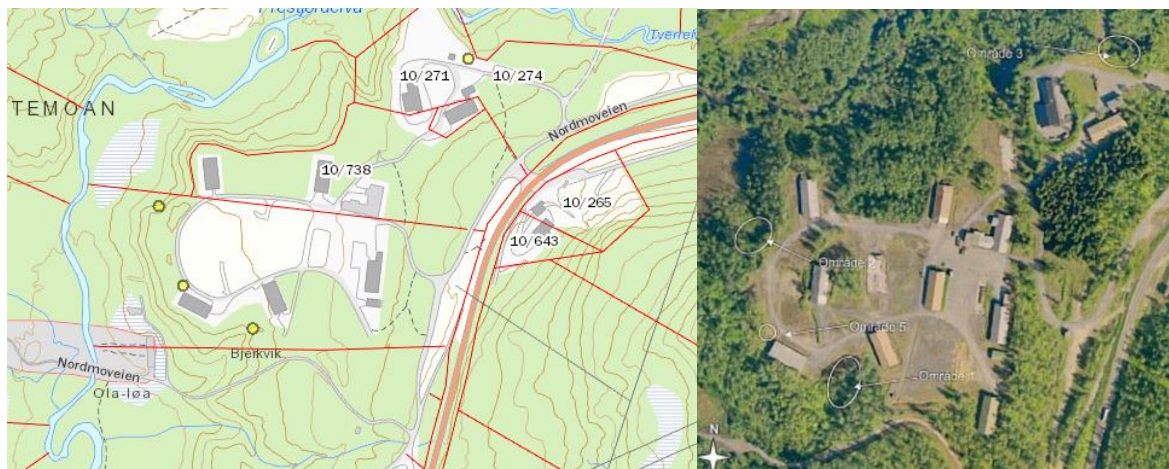
Figur 18: Kart til venstre: database grunnforurensning med markering av forurenset grunn (gule prikkene). Høyre: De forurensede områdene hvor det er gjennomført tiltak (Forsvarsbygg/Norconsult 2011).

Multiconsult (Multiconsult, 2007) fant i sin feltundersøkelse i 2007 at området er preget av sand- og grusterrasser med underliggende leire. Selve militærforlegningen ligger i hovedsak på naturlige breelvavsetninger (hovedfraksjon sand og grus) samt utfylte masser på enkelte områder. Ifølge opplysninger fra tidligere ansatte i leiren består de utfylte massene i hovedsak av stedege masser samt materiale fra utsprenkning av en tunnel (år 1958) på andre siden av E6. Mye av sprengsteinen ble fylt i område 3 i skråningen mot nord (Figur 18).

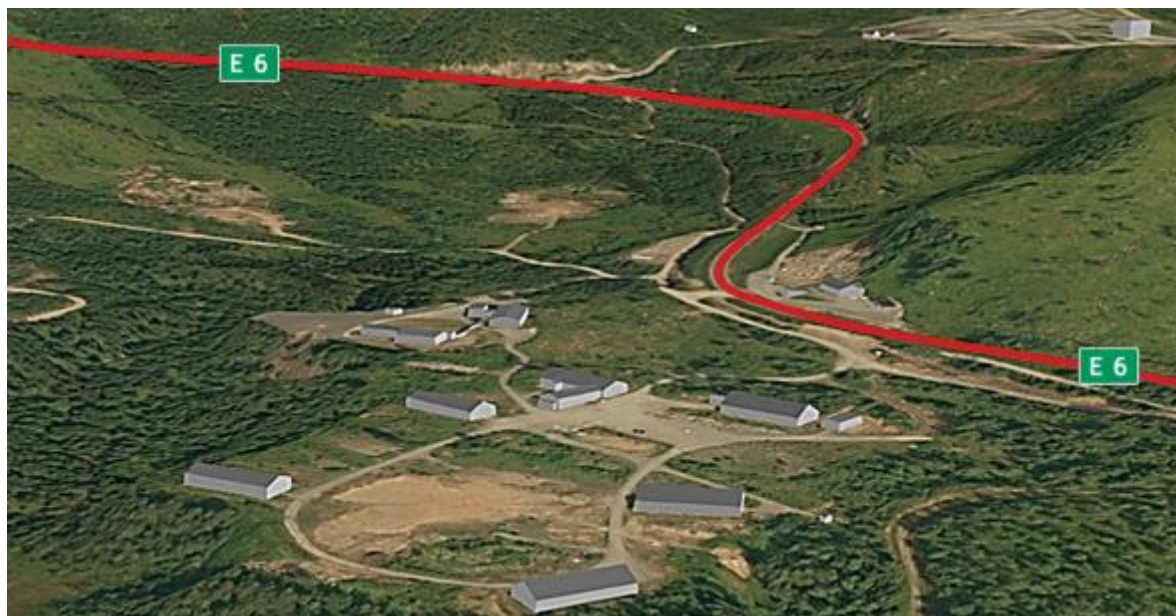
Figur 20. 3D-illustrasjon av dagens situasjon i området (retning nor-øst), hentet fra planprogrammet (Multiconsult, 2019). E6 inntegnet.

Dagens arealbruk i planområdet er noen få industribygg, grøntareal, og vassdrag (Prestjordelva og sidebekker). Det er et grustak og lager for eksplosiver. Se Figur 20 for 3D-illustrasjon av området. For mer detaljerte beskrivelser henvises det til forslag til planprogram (Multiconsult, 2019).

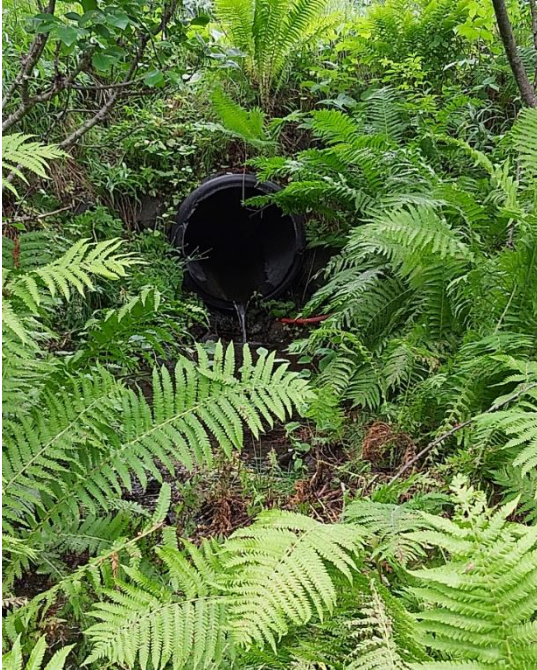
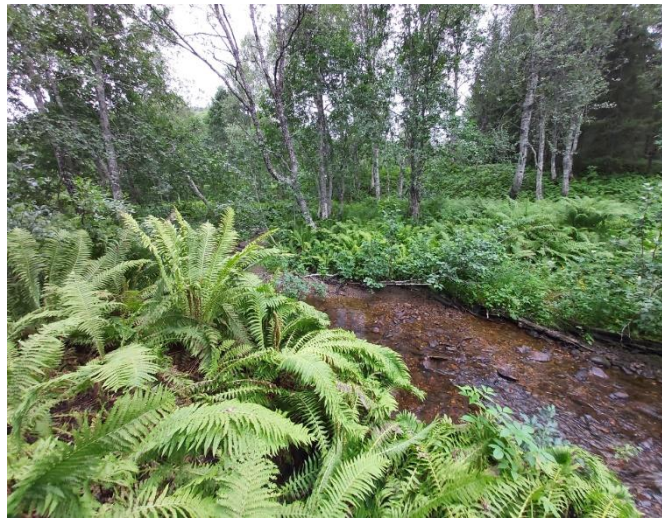
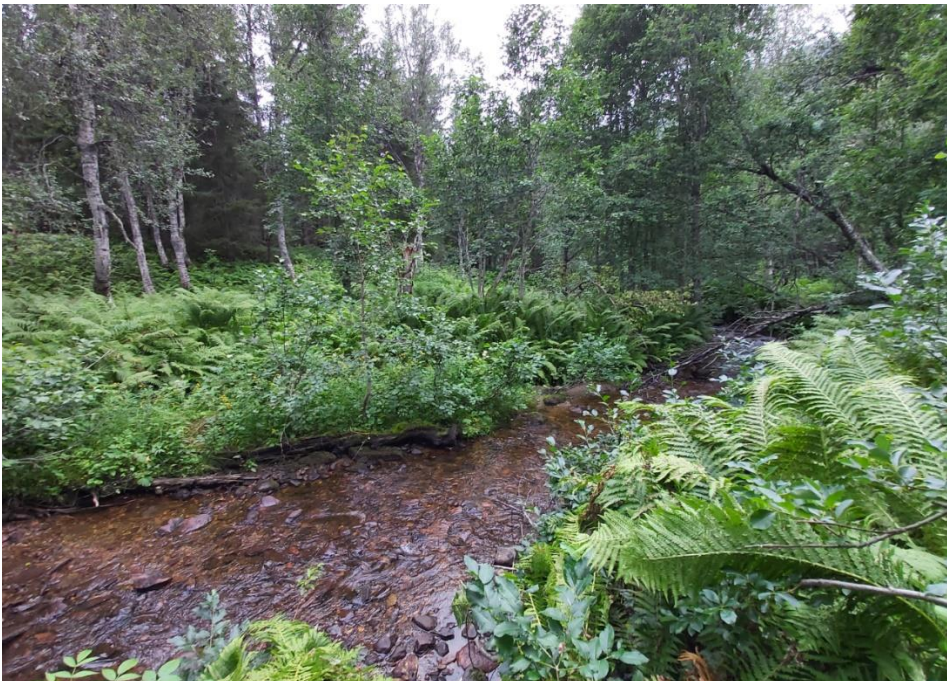
Bekken er ca. 5 m bred med en moderat helningsgradient. Substratet er en god miks av stein, små stein og grus med finere grus, uten fine sediment. Vannhastigheten er moderat på prøvetakingslokaliteten, med grunn dybde (mellom 10 og 15 cm) og små riller som overflatestruktur. Bekken ser ikke fysisk påvirket ut, men det ble observert et rør med utslipp fra veien som renner innen bekken. Kantsonen er naturlig med tett vegetasjon (bregner for de fleste med noen trær).

Bilder fra Elvestrekningen på lokalitet Bjerkvik 1: et rør drenerer ut i bekken (øverst til venstre), utsikt oppstrøms prøvestasjonen (øverst til høyre) og nedstrøms prøvestasjonen (nede).

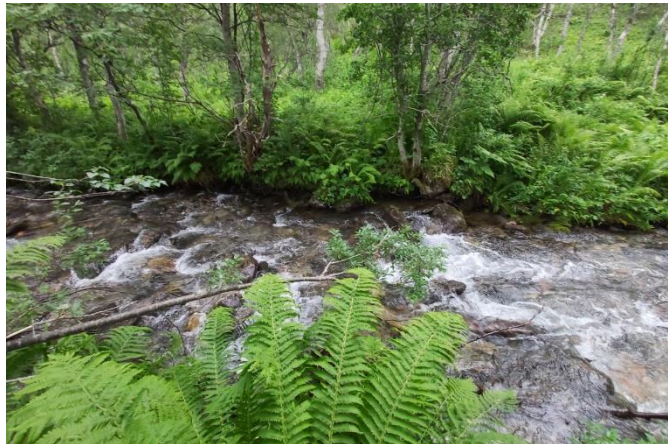
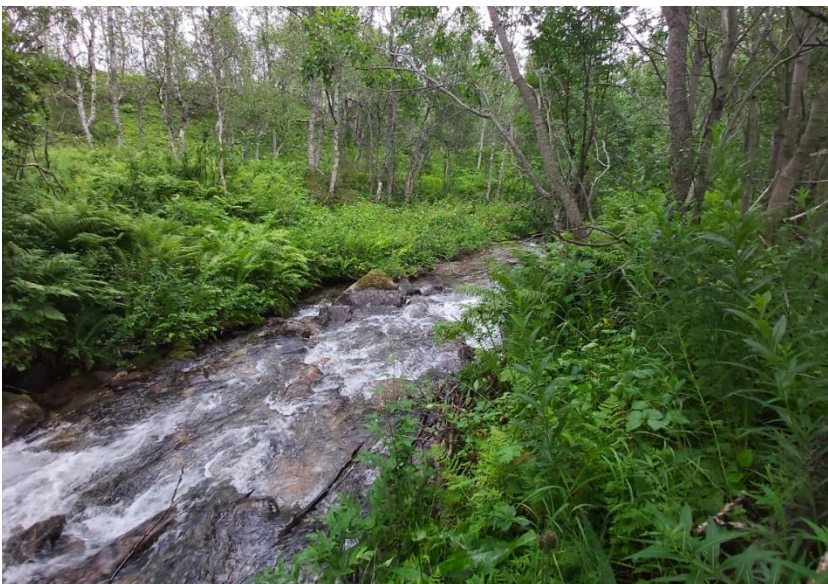
Bekken er 3-6 m bred, med moderat helningsgradient (men brattere enn på de andre deler av elva som ble vurdert). Substratet er en miks av store stein, stein, små stein med grus og finere grus innimellom. Vannhastighet er hurtig, dybden er grunn (ca. 20 cm) og overflatestruktur er ubrutte stående bølger. Vannet ser rent ut. Kantsonen er det samme som i andre deler av vassdrag og ser veldig naturlig ut, med tett vegetasjon.

Bildene viser habitat forhold sammen kantsone på lokalitet Bjerkvik 2.

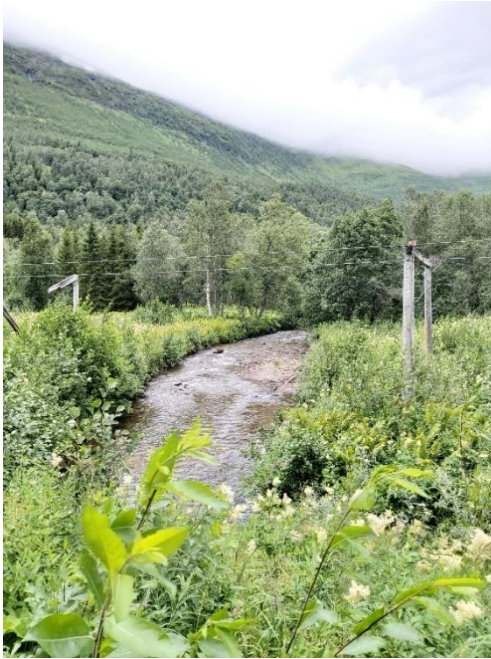
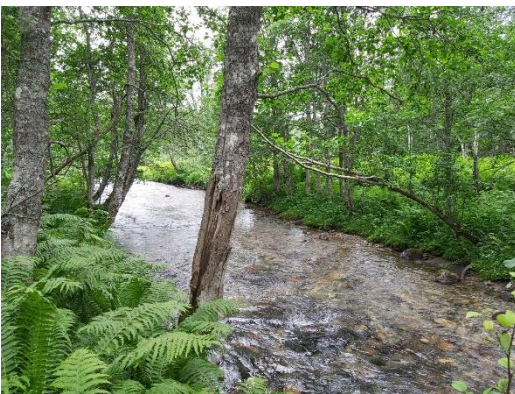
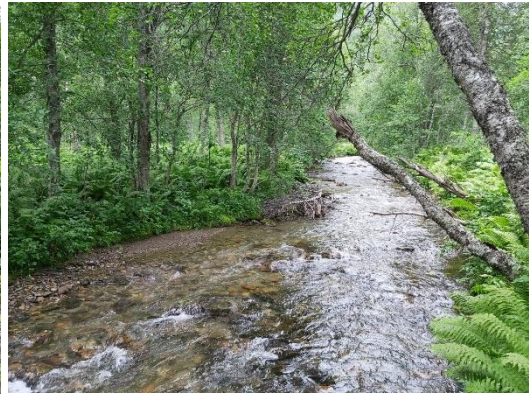
Strekningen ser naturlig ut, og hydromorfologien og kantsonen visser ingen eller veldig litt påvirkning fra menneskelige aktiviteter. Helningsgradient er moderat. Vannhastighet er hurtig med grunn dybde (15-20 cm) og småriller og ubrutte stående bølger som overflatestruktur. Substratet er en miks av store stein, små stein og grus.

Bildene viser området rundt elvetrekningen på Bjerkvik 3 (øvrst til venstre) og forskjellige utsikter over habitat forhold og kantsonen.

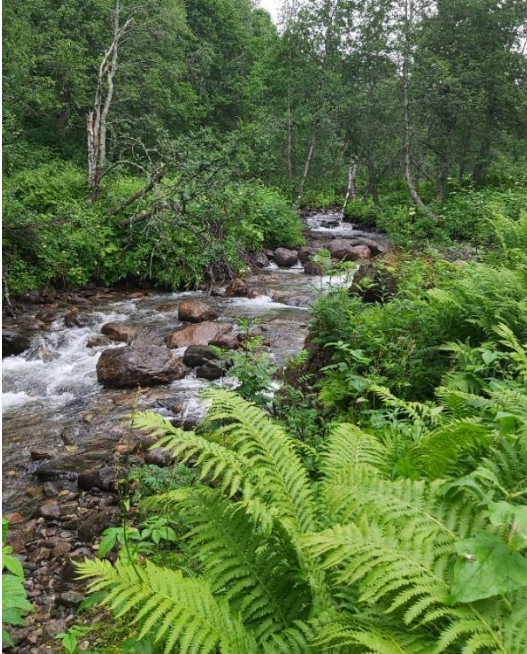
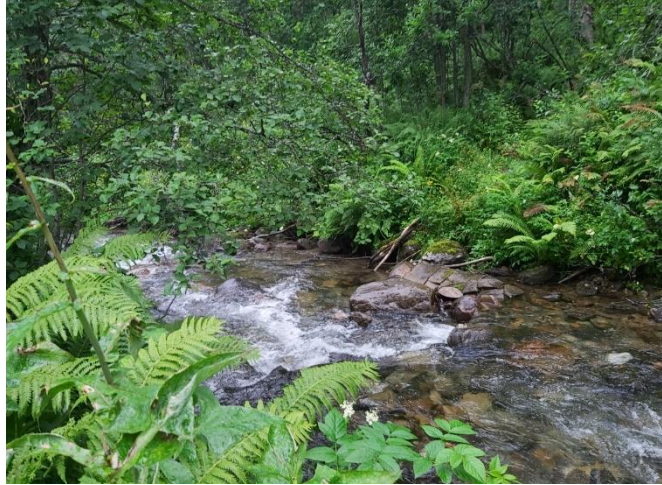
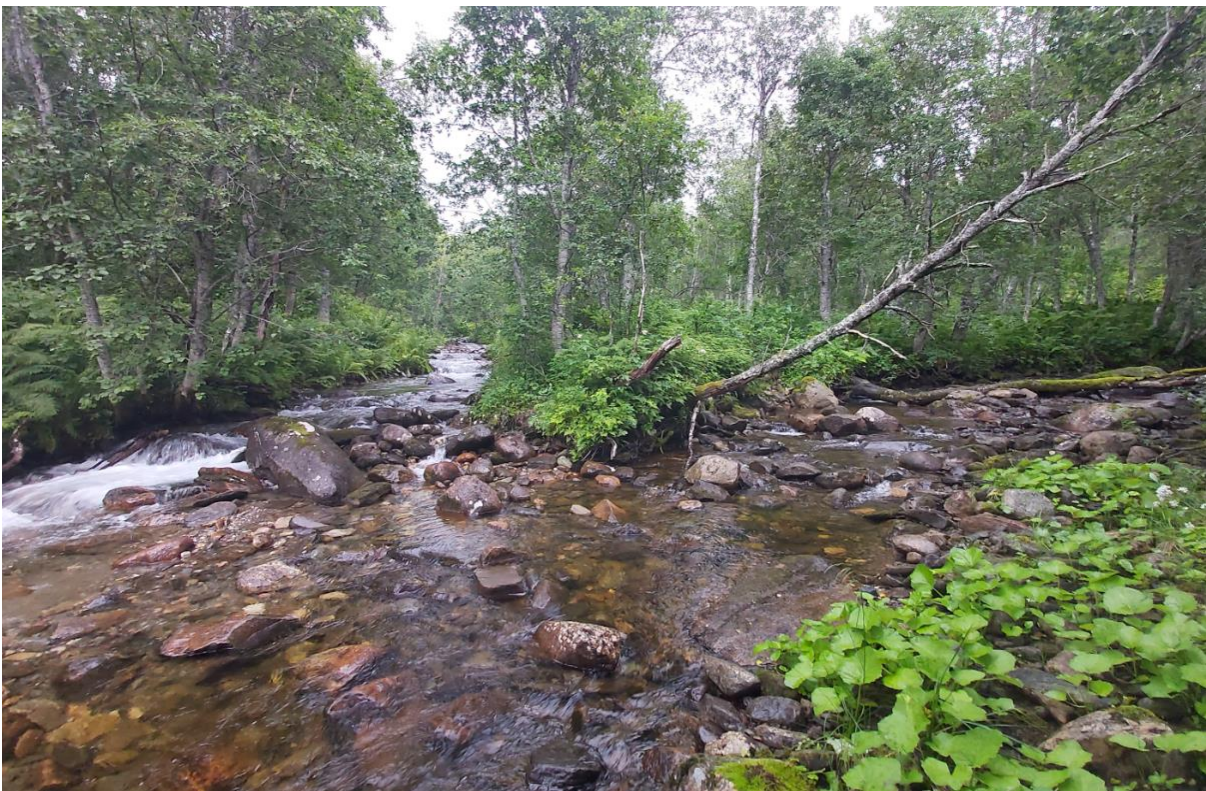
Strekningen viser de samme generelle fysiske egenskapene som de andre strekninger som ble kartlagt for dette oppdraget. Helningsgradient er moderat. Vannhastighet var hurtig med grunn dybde (ca. 30-40 cm). Substratet er en miks av stor stein, stein, små stein og grus. Substrat og vann så rent ut. Kantsonen inneholder veldig tett vegetasjon som er en miks av trær og bregner. Alt i alt ser hydromorfologien lite påvirket ut og viser en funksjonerende elveøkosystem.

Bildene viser utsikter mot oppstrøms (øverst til venstre) og nedstrøms (øverst til høyre) for lokalitet Bjerkvik 4 og treffpunkt av Prestfjordelva (nedstrøms Bjerkvik 4) med Tverrelva (nede).
