| PROSJEKT<br>Reguleringsendring for Naustveien | PROSJEKTLEDER<br>Ronny Dahl | DATO<br>11.10.2016 |

### 473961-G01 Notat etter befaring geoteknikk 10.10.2016

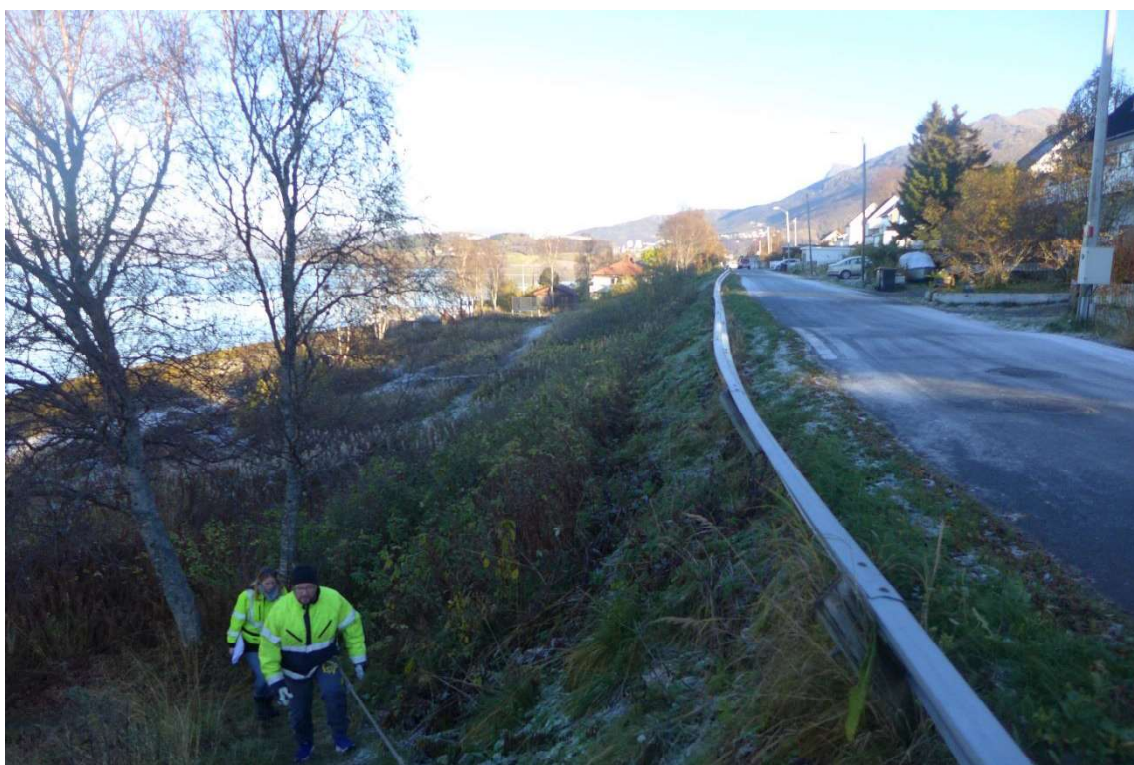
Boligtomtene ligger på nedsiden av Floveien ned mot sjøen. Floveien er lagt på fylling og terrenget har bratt helling fra vegen ned mot tomtene. Selve tomtearealet har slak helling ned mot sjøen. Det er synlig fjell i dagen ned mot sjøen både i den østre og vestre delen av tomtene.

*Bilde 1: Oversikt over tomtene. Bratt helling ned fra veien.*

For å få et bedre grunnlag for ytterligere geotekniske vurderinger bør det utføres flere prøvegravinger langs midtpartiet der det ikke er synlig berg ned mot sjøen. Det graves minimum to prøvegravinger med gravemaskin i nedre del av planlagte tomter.

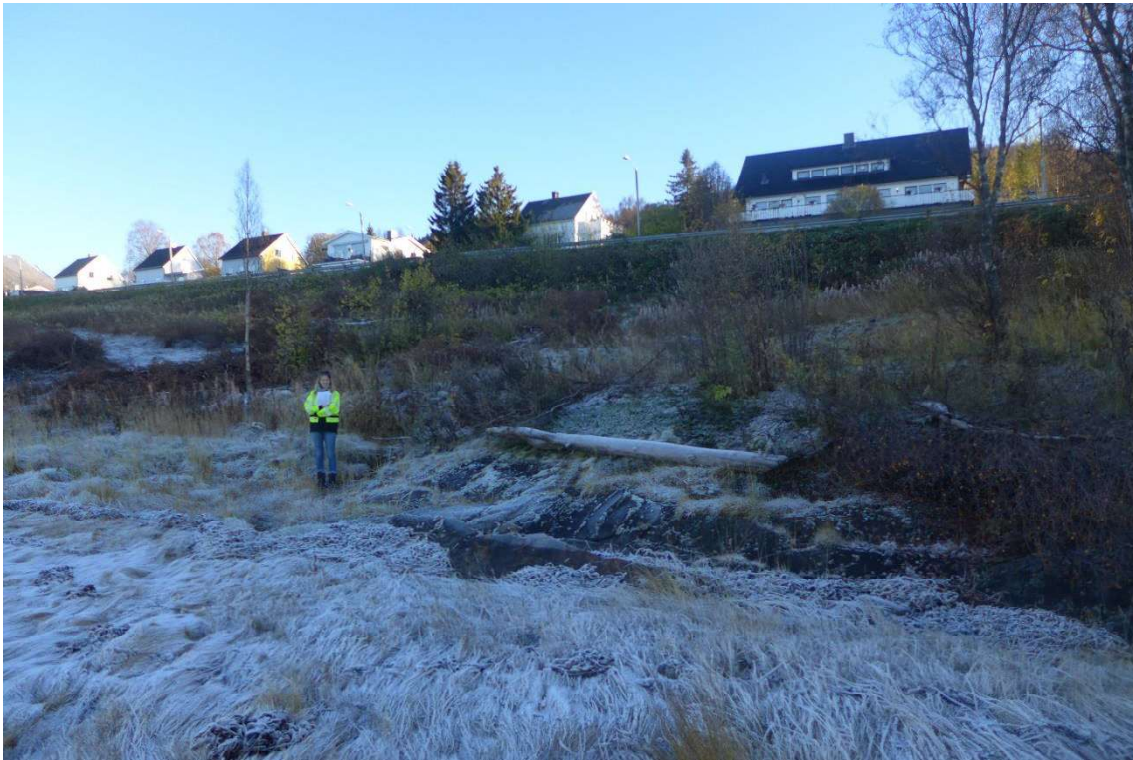
*Bilde 3: Synlig berg*
