# 10231820 Framnesveien 130 - detaljregulering

## Innledende geoteknisk vurdering

<b>Sweco Norge AS</b>	Organisasjonsnr. 967032271
<b>Prosjekt</b>	Framnesveien 130 - detaljregulering
<b>Prosjektnummer</b>	10231820
<b>Kunde</b>	Thomas Nystad
<b>Dato</b>	03.10.2022
<b>Opprettet av</b>	Karin Bergbjørn
<b>Dokumentnummer</b>	10231820
<b>Dokumentreferanse</b>

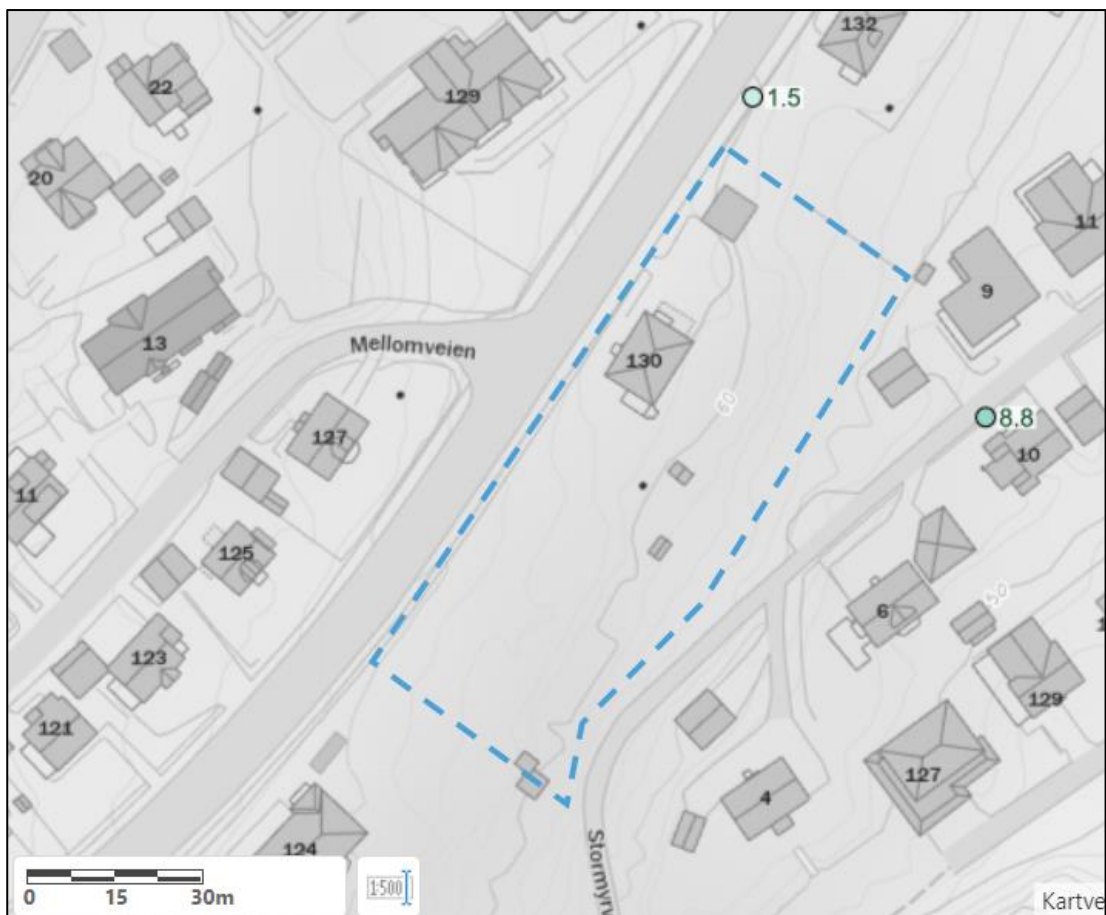
Figur 4 Dyp til berg funnet i Granada markert ved grønne punkt

I grunnvannsdatenbanken *Granada* [3] [4] er det registrert to borehull med dyp til fjell nærme tomten, der dybden varierer mellom 1,5-8,8 m til fjell, se figur 4 for plassering. Det er ikke benyttet boremetoder som gir grunnlag for en sikker fjellbestemmelse. Løsmasser tynnere enn 2 m ansees ikke som et potensielt løsnemråde.

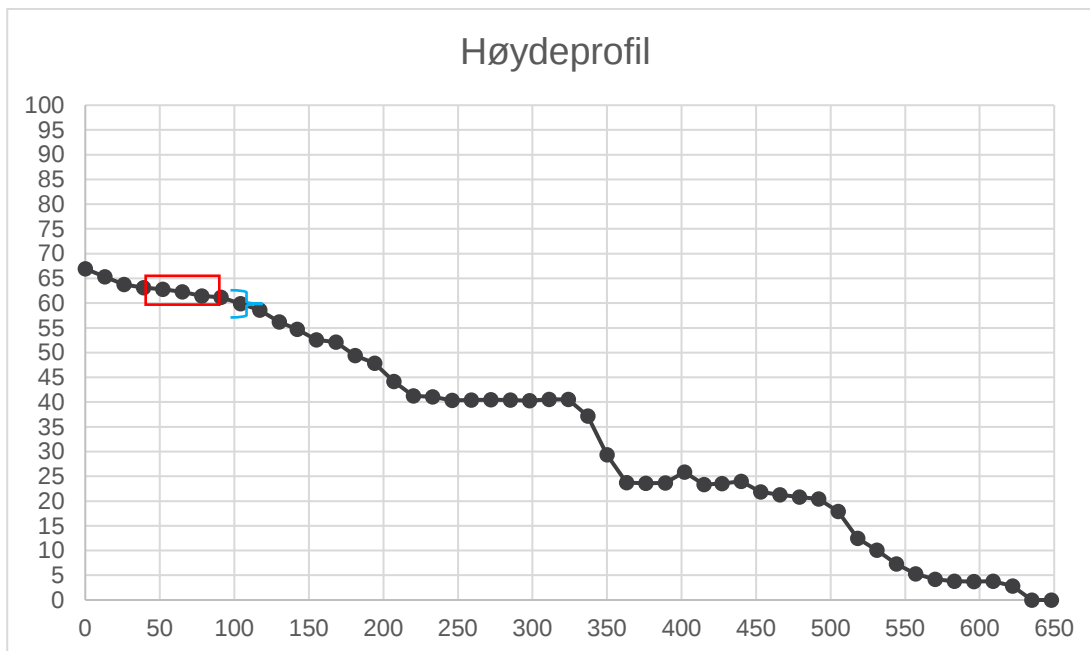
Figur 5 Høydeprofil hentet fra figur 3: Framnesveien 130 er markert med rødt rektangel, kritisk høydeforskjell på 5 m markert i blått.

Høydeprofilen (Figur 5) viser at eiendommen ligger i en skråning brattere enn >1:20 og dermed er i et potensielt løsnemråde, samt i utløpsområde for områdeskred ovenfor eiendommen.

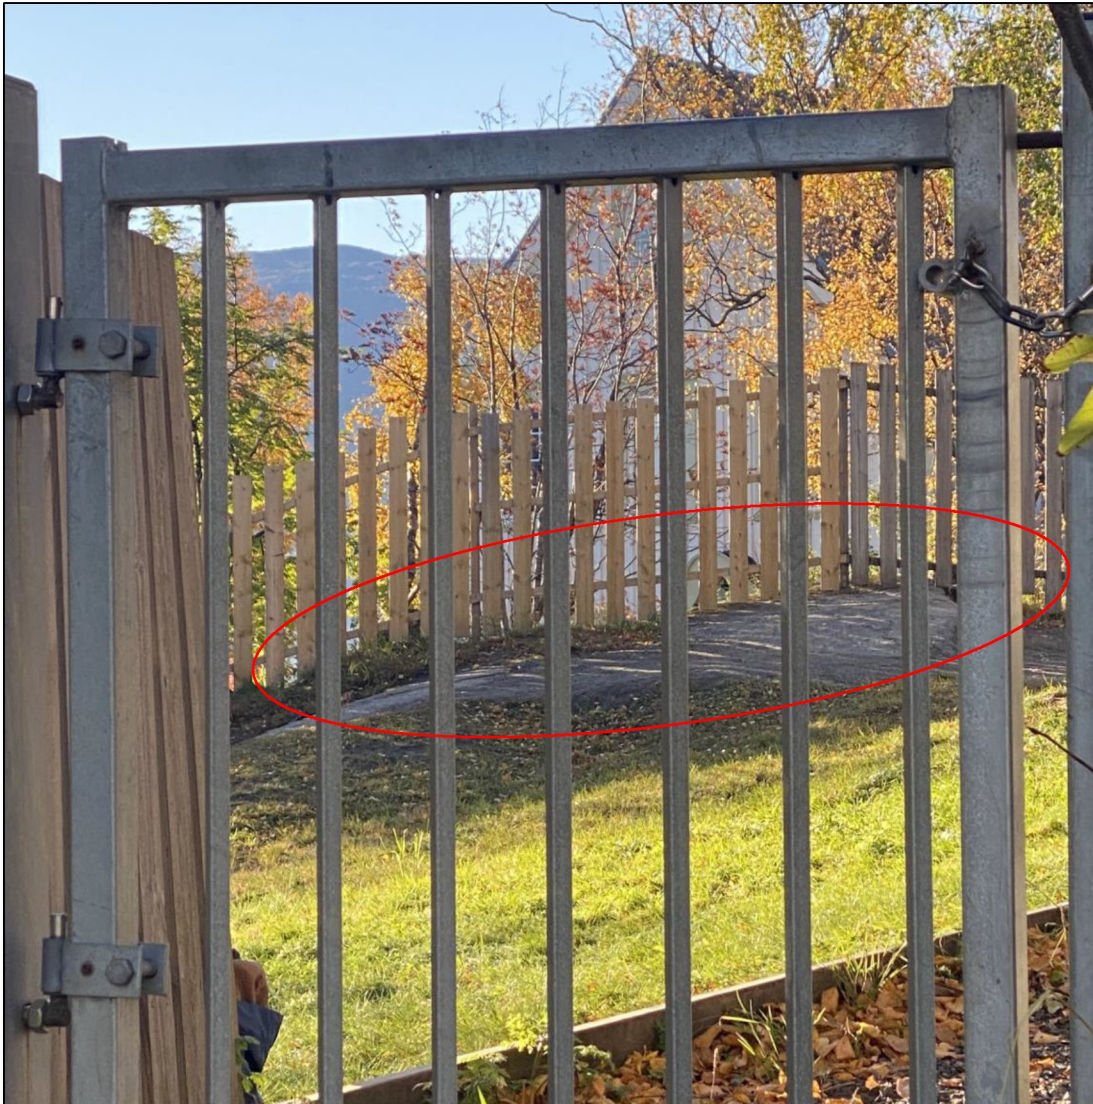
Figur 10 Berg i dagen rett ovenfor aktuell eiendom, se figur 9 for plassering
