## Ballangen Sjøfarm AS B-undersøkelse ved 31297 Tortennneset, juli 2019.

| Informasjon oppdragsgiver | | | |
|---|---|---|---|
| Tittel | Ballangen Sjøfarm AS. B-undersøkelse ved 31297 Tortenneset 31297, juli 2019. | | |
| Rapportnummer | APN-61358.01 | | |

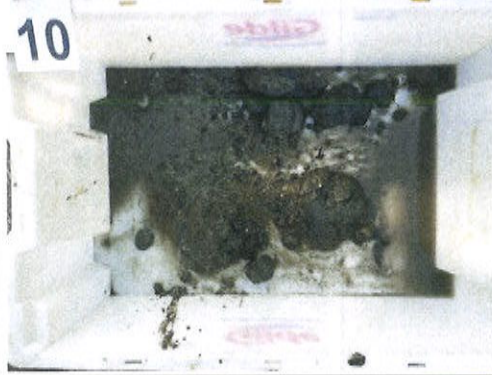
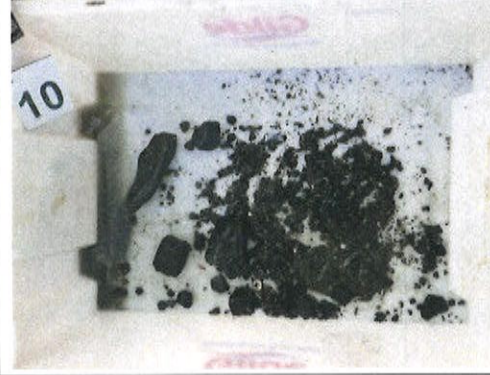
| St<br>10 | | |

| Prøvepunkt | | 1 | 2 | 3 | 4 | 5 | 6 | 7 | 8 | 9 | 10 |
|---|---|---|---|---|---|---|---|---|---|---|---|
| Kommentar | | 1,3: sjømus. 5: Funn av granbar. 8,9: Funn av terrarisk materiale.<br>10: To forsøk, begge med stein i grabben. Kun 1 børstemark i leira | | | | | | | | | |

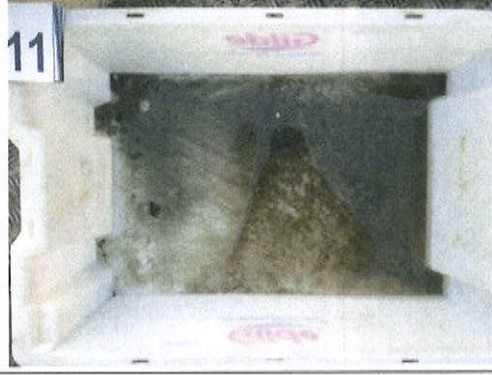
| Prøvepunkt | 11 | 12 | 13 | 14 | 15 | 16 | 17 | 18 | 19 | 20 |
|---|---|---|---|---|---|---|---|---|---|---|
| Kommentar | 11: Skrap på fjell, sediment i grabb. 12: Løv og gul papirlapp. 13: Sjømus. 14: Funn av 1 gullmus | | | | | | | | | |

| St<br>11 | | For lite sediment |
