KUNDE / PROSJEKT NARVIK BOLIGUTVIKLING AS Detaljregulering_Skogveien_27, geoteknisk vurdering NVE		PROSJEKTLEDER Joao Paulo Silva	DATO 18.02.2022
PROSJEKTNUMMER 10221209		OPPRETTET AV Joao Paulo Silva	REV. DATO
UTARBEIDET AV NAVN Joao Silva	SIGNATUR	KONTROLLERT AV NAVN Suresh Shrestha	SIGNATUR

10221209 G01 – Detaljregulering Skogveien 27, geoteknisk vurdering NVE Kvikkleireveileder 2019/1.

1. Innledning.

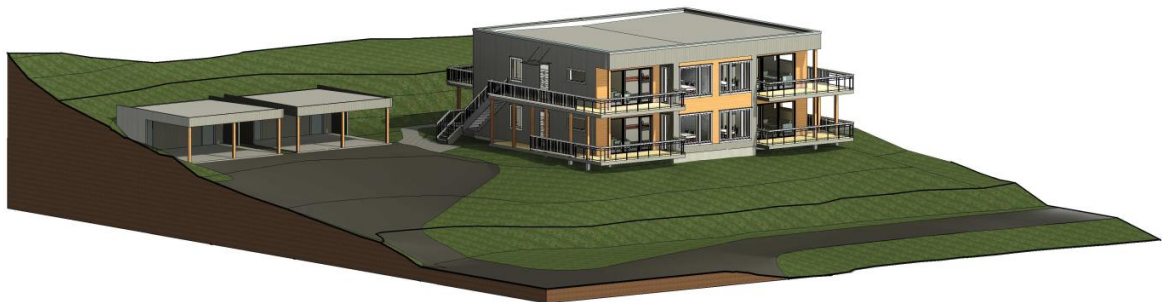
Figur 1: Aksonometrisk projeksjon til 4-mannsbolig. (Kilde: Ofoten Midt-Troms Boligbyggelag, 20.07.2021)

NARVIK BOLIGUTVIKLING AS planlegger ny bebyggelse på Skogveien 27 i Narvik. Bygningen, 4-mannsbolig, vil bestå av to boligetasjer, se Figur 1. Sweco Norge AS er engasjert for å utføre geoteknisk utredning av områdeskredfare ihht NVE Kvikkleireveileder 1/2019.

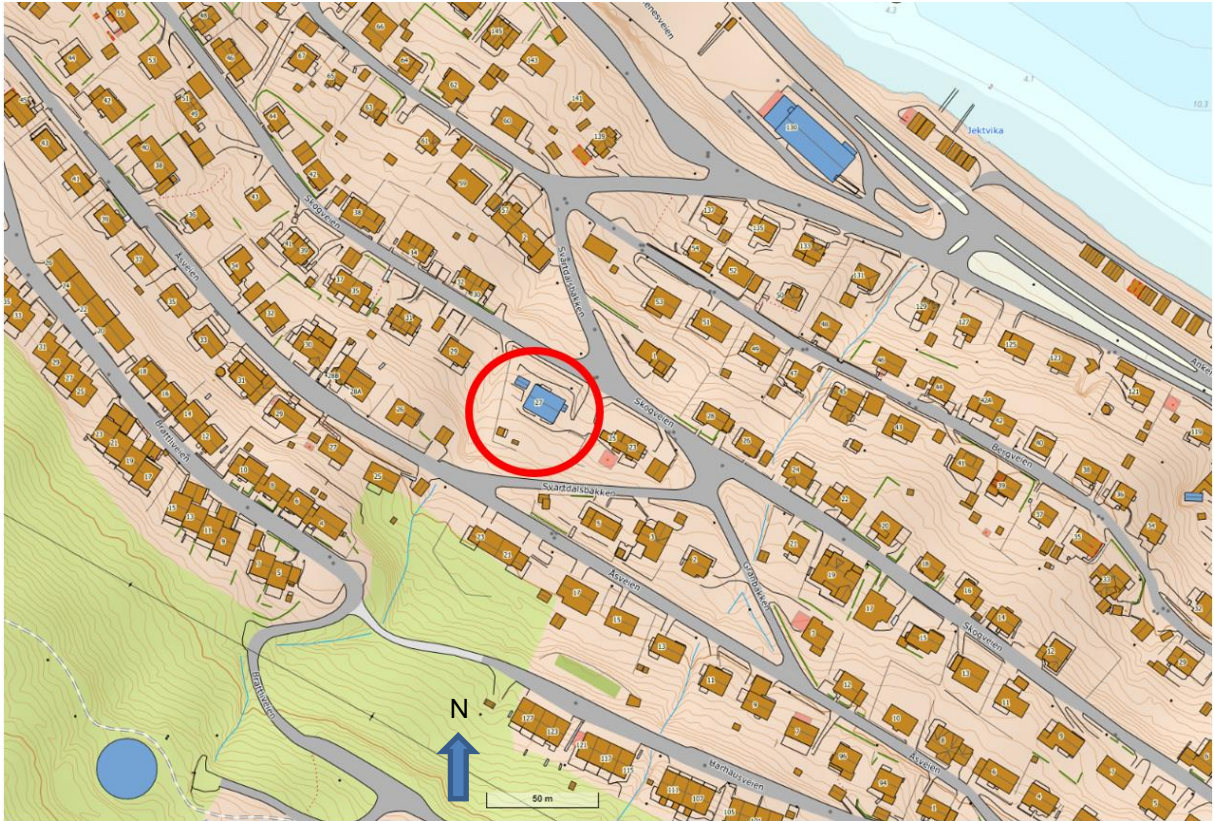
Figur 2: Oversiktskart. Rød sirkelen viser Skogveien 27. (Kilde: NVE Atlas, 01.02.2022)

Det aktuelle området er et boligstrøk og ligger i Ankenes på Skogveien 27, Figur 2 viser oversiktskart. Terrenget ligger på en skråning mellom Åsveien på kote +45 og Skogveien på kote +33 med helningen på ca. 12 grader mot nordøst, se Figur 3.

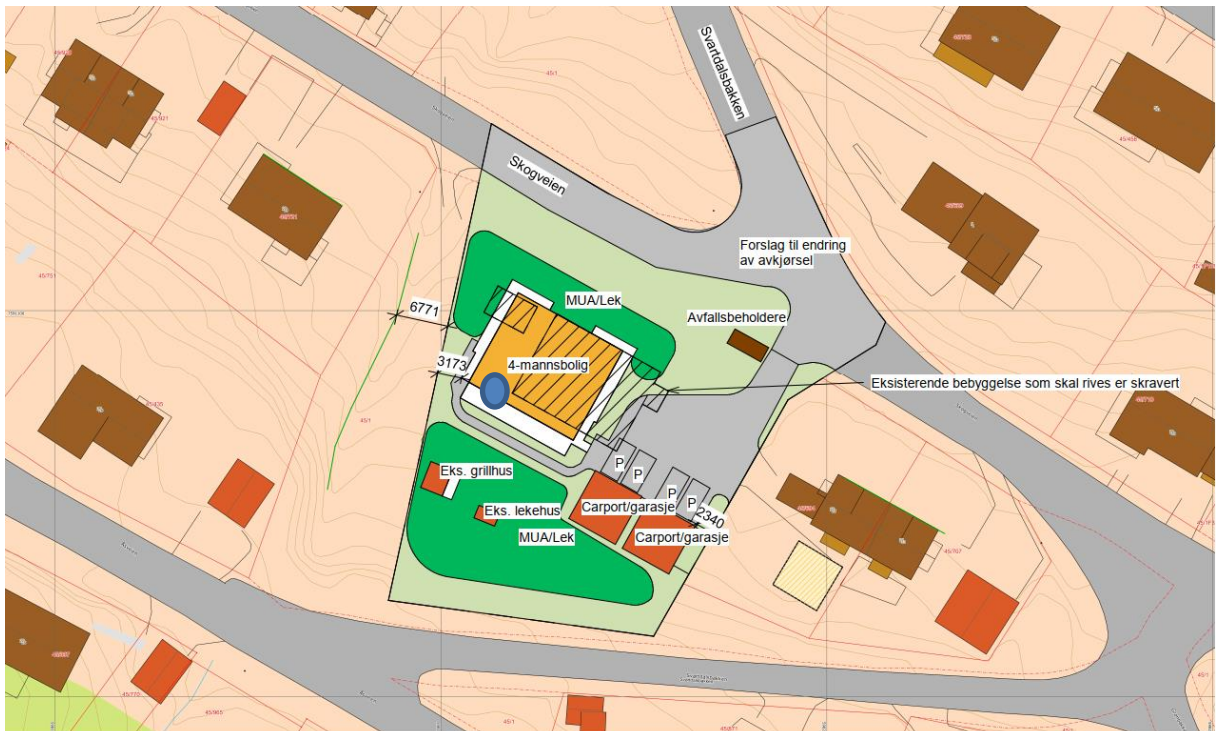
Figur 5: Utomhusplan, blå sirkel viser utført prøvegaving.

Det ble utført prøvegraving for å registrer grunnforhold i planområdet. berget er påvist på ca. 0,5 m dybden, jfr. bilde

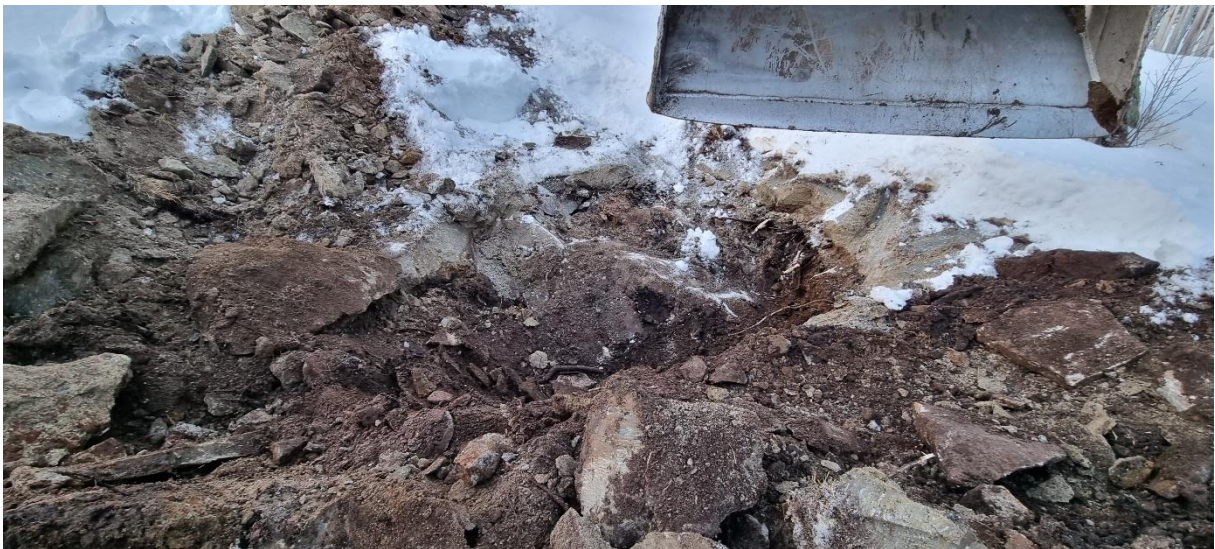
Bilde 1: Prøvegaving, berget er påvist på ca. 0,5 m dybden.

Det påvises ikke forekomst av kvikkleire/sprøbrudsmateriale i grunnen, og berg er registrert på 0,5 meters dybde ved prøvegraving på plantomta. Av denne grunnen vurderes det at plantomta ligger utenfor faresoner for eventuelle områdeskred, og planlagt tiltaket medfører ikke noen fare for områdeskred.
