E1 Bjørnfjell fremkommelighets og trafiksikkerhetstiltak
Geologisk rapport til konkurransegrunnlag bergskjæringer

EV 10 strekning 32, delstrekning 1, meter 10196, Narvik kommune

C15321-GEOL-01

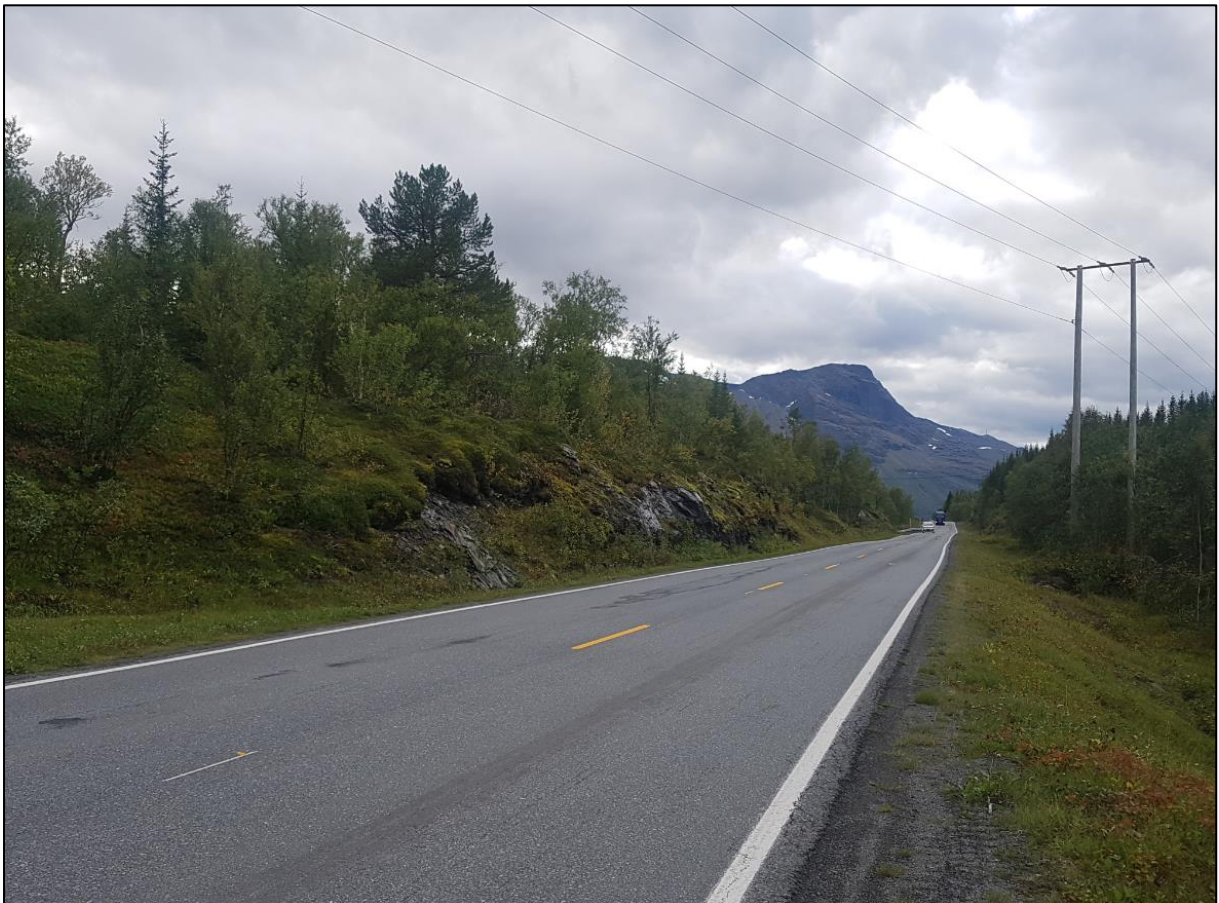
Foto 1: Strekningen ved Trollvatn hvor det er prosjektert ny bergskjæring i terrenget til venstre i bildet.

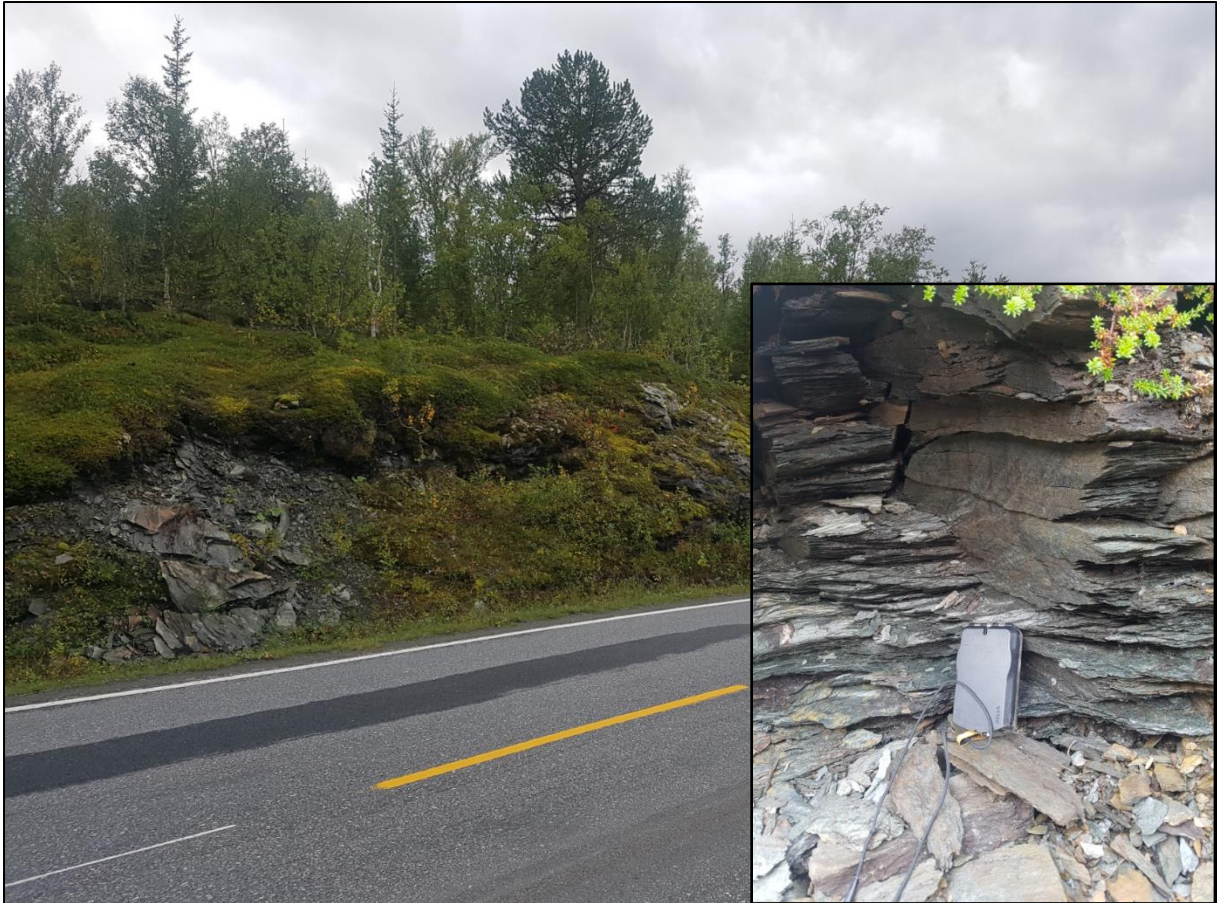
Foto 2: Ekisterende bergskjæring ved Trollvatn med strekt forvitret og lagdelt (skifrig) fyllitt/glimmerskifer.

Kartlegging i felt viser en metamorf strekt forvitret og lagdelt (skifrig) fyllitt/glimmerskifer i den eksisterende bergskjæringen (foto 2).
