10231820 Framnesveien 130 - detaljregulering

Prøvegraving

Sweco Norge AS	Organisasjonsnr. 967032271
Prosjekt	Framnesveien 130 - detaljregulering
Prosjektnummer	10231820
Kunde	Thomas Nystad
Dato	25.01.2023
Opprettet av	Moa Rosén
Dokumentnummer	10231820
Dokumentreferanse

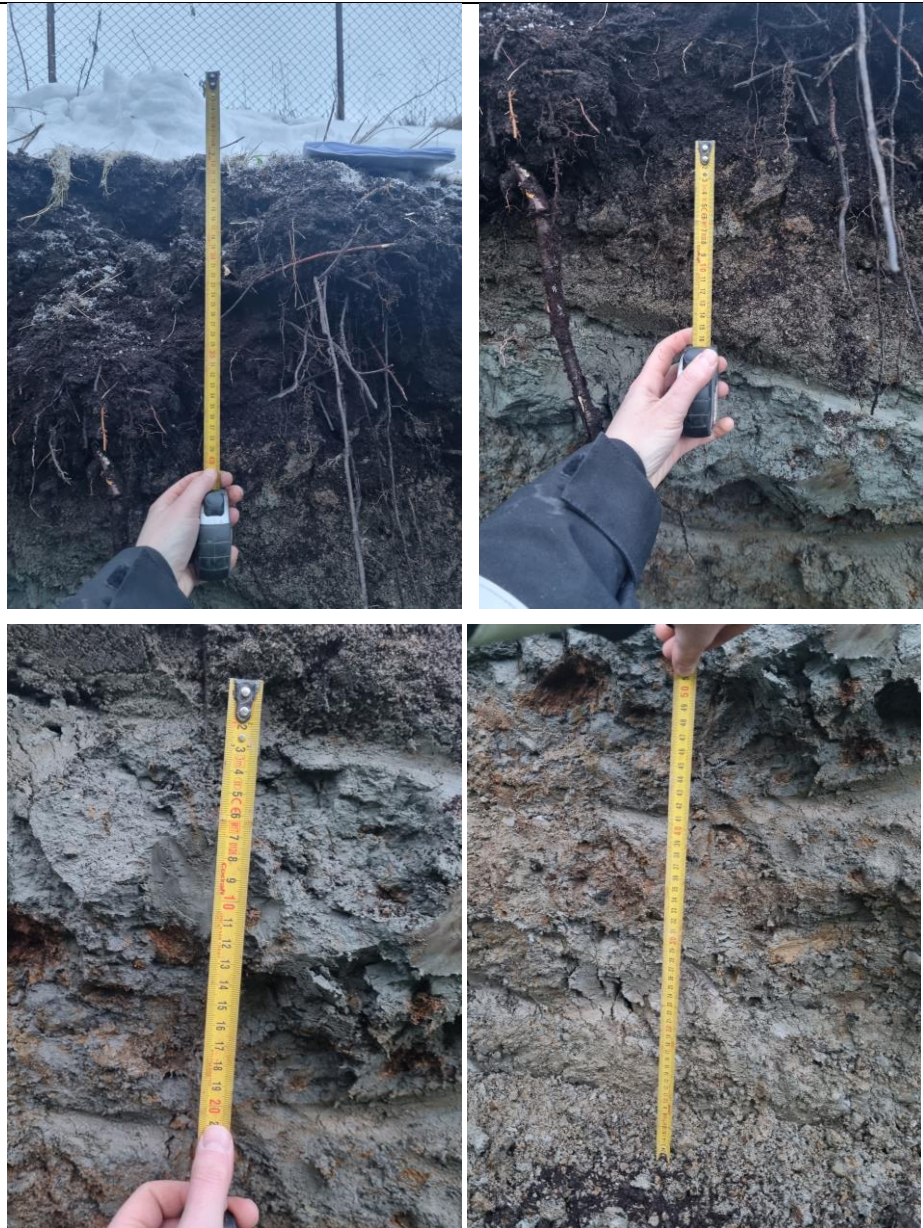
Figur 6 Figuren viser dybde i prøvegrop P2.

Graving ble utført og avsluttet ved avdekning av berg i alle prøvegroperne. Berg er registrert mellom kt. 63,3 til kt. 62,1 sørøst, på en dybde av 0,5-1,25 meter under terrenget, se Tabell 3.
