## NOTAT

| OPPDAG | <b>Områdestabilitet Bjerkvik</b> | DOKUMENTKODE | 10217872-RIG-NOT-001 |
| EMNE | Vurdering av sikkerhet mot kvikkleireskred | TILGJENGELIGHET | Åpen |

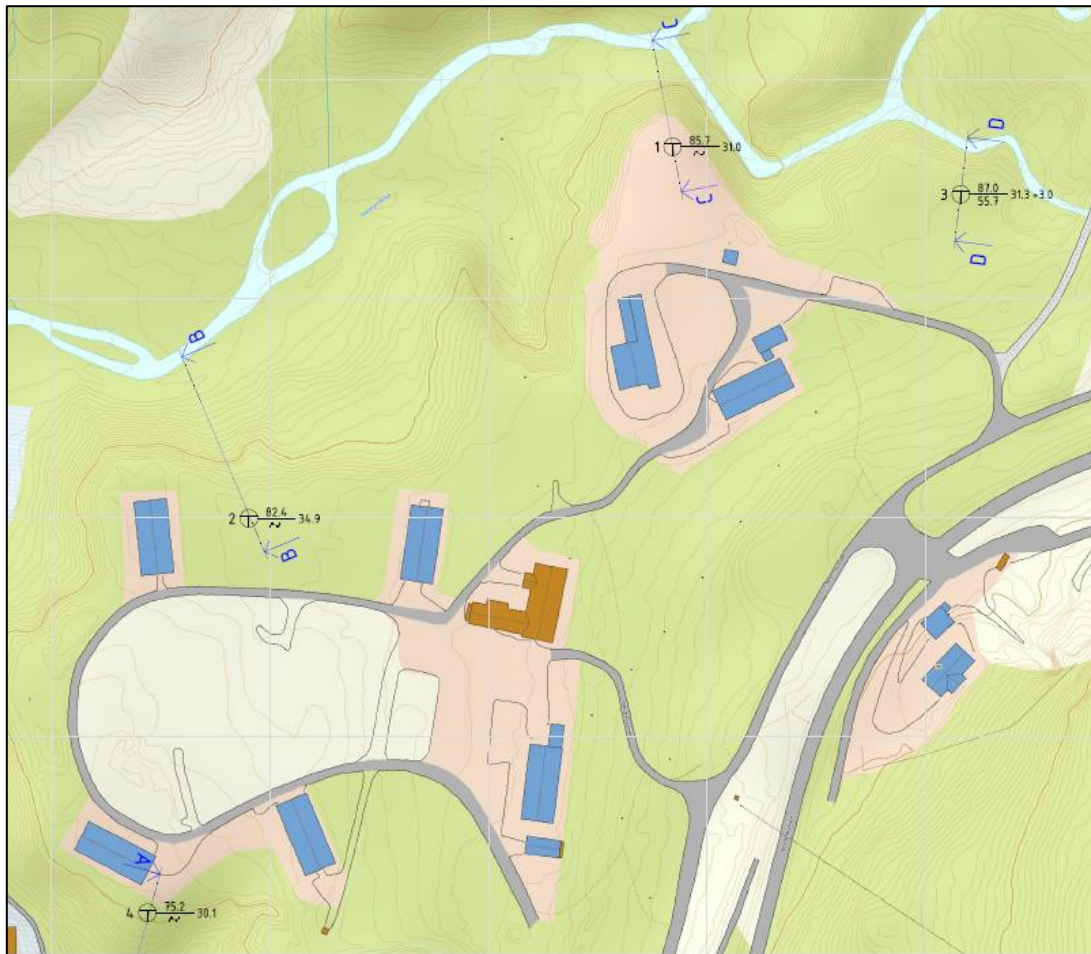
Figur 3-2 Utsnitt av borplanen fra rapport nr. 10217872-RIG-RAP-001 [Kilde: Multiconsult].

Multiconsult har utført grunnundersøkelser i det aktuelle området. Det vises til rapport nr. 10217872-RIG-RAP-001 datert 2020-04-23. Figur 3-2 viser et utsnitt fra borplanen og figur 3-3 viser to representative totalsonderinger fra området.
