**OFOTBANEN  
NARVIK HAVN - VASSIJAURE  
HORISONTALEN KRYSSINGSSPOR**

**FAGRAPPORT KARTLEGGING AV  
NATURMANGFOLD**

| <b>Prosjekt: 60079310</b><br><b>Parsell: 06</b> | | Dokument nr. | | | Rev. | |
| | | <b>UOB-06-A-00073</b> | | | <b>02A</b> | |

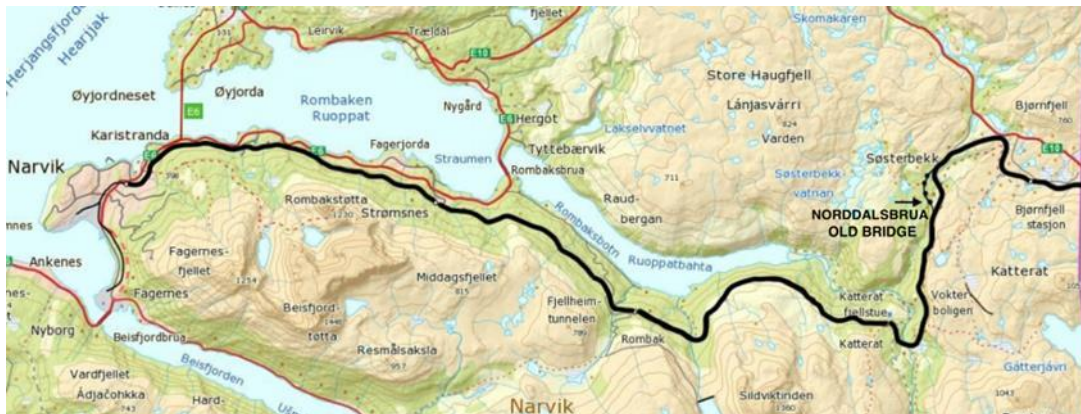
Figur 2-1: Utstrekningen av Ofotbanen fra Narvik havn til Riksgrensen [1].

Bane NOR har planer om å øke kapasiteten på Ofotbanen. Ofotbanen er 43 km lang og er per i dag Norges nordligste jernbanestrekning og strekker seg fra Narvik til Riksgrensen. All trafikk på Ofotbanen går via Sverige, se Figur 2-1. Ofotbanen er landets tyngste trafikkerte bane der malmtogene fra gruvene ved Kiruna i Sverige utgjør hoveddelen av trafikken. I tillegg er banen viktig for varetransport mellom Sør- og Nord-Norge. Dagens jernbane er karakterisert som bratt og kurvete, og flere steder skjærer banen inn i bratte fjellskråninger, noe som vanskeliggjør kurveutretting og sporomlegginger.
