# **Miljøundersøkelser og vurdering etter vannforskriften i forbindelse med tiltak i sjø og strandsone**

Detaljreguleringsplan for E fjordveien 1204 m.fl.

Oppdragsnr.: 52502432 Dokumentnr.: RIM-01 Revisjon: J08 Dato: 2026-05-15

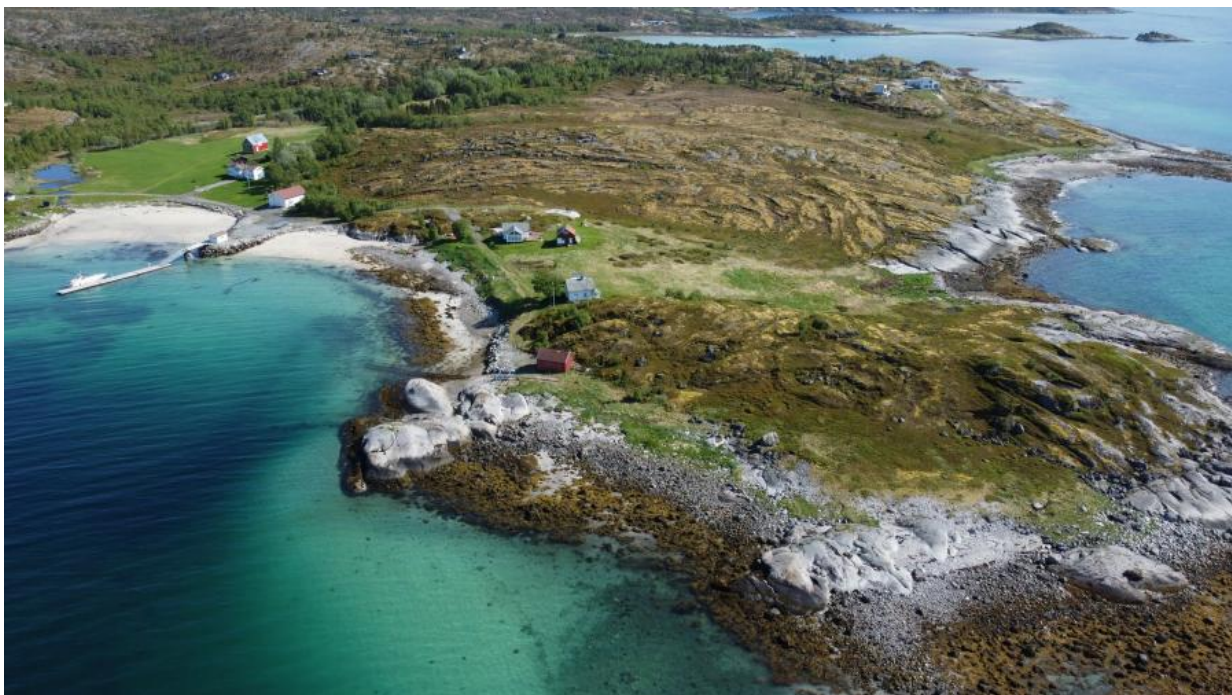
**Figur 1.** Planområdet sett fra nord, Norrøna Adventure AS. Molo med flytebrygge til venstre i kartet. Planlagt ny flytebrygge fra svaberget i nærheten av det røde båthuset i midten av bildet.

Tiltakene i sjø omfatter fjerning av eksisterende molo, etablering av utslippsledning og en flytebrygge med bølgebryter/bølgedemper. Flyfoto over planområdet er vist i Figur 1.

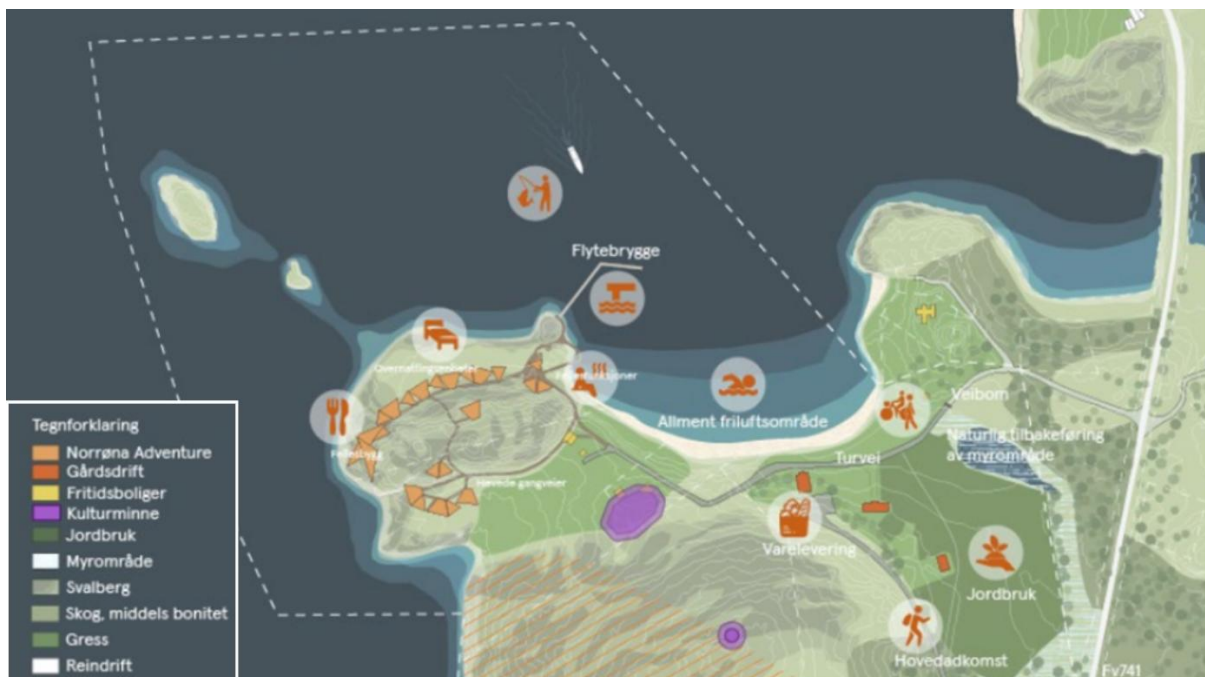
**Figur 2.** Revidert skisse over planalternativet utarbeidet av LPO arkitekter i 2025. Området beskrevet som allment friluftsområde er hvor tiltak i sjø skal foregå.

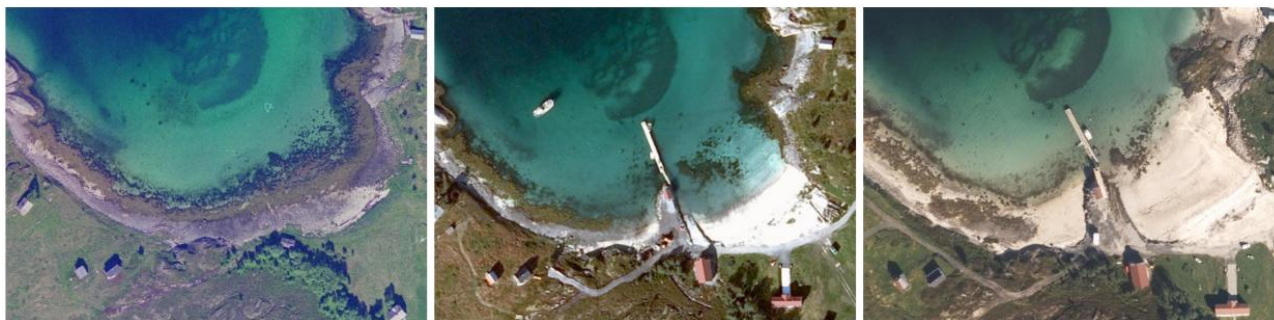
**Figur 3.** Historiske flyfoto over planområdet viser at stranden og steinmolo ble etablert en gang mellom 2003 (venstre) og 2009 (midten). Bildet til høyre (2015) viser at det har blitt påfylt strandmasser på vestlige del av moloen mellom 2009 og 2015. Kilde: kart.finn.no.

Planområdet består av en variert kystnatur med svaberg, strand, jord- og myrområder, samt dyrket mark i tilknytning til eksisterende gårdsbebyggelse. Flyfoto og historiske data viser at sandstrand, steinmoloen med flytebrygge og hovedbygningen ble etablert mellom 2003 og 2009. Det har i tidsperioden mellom 2009 og 2015 blitt etterfylt mer sandmasser i området vest for moloen (Figur 4).

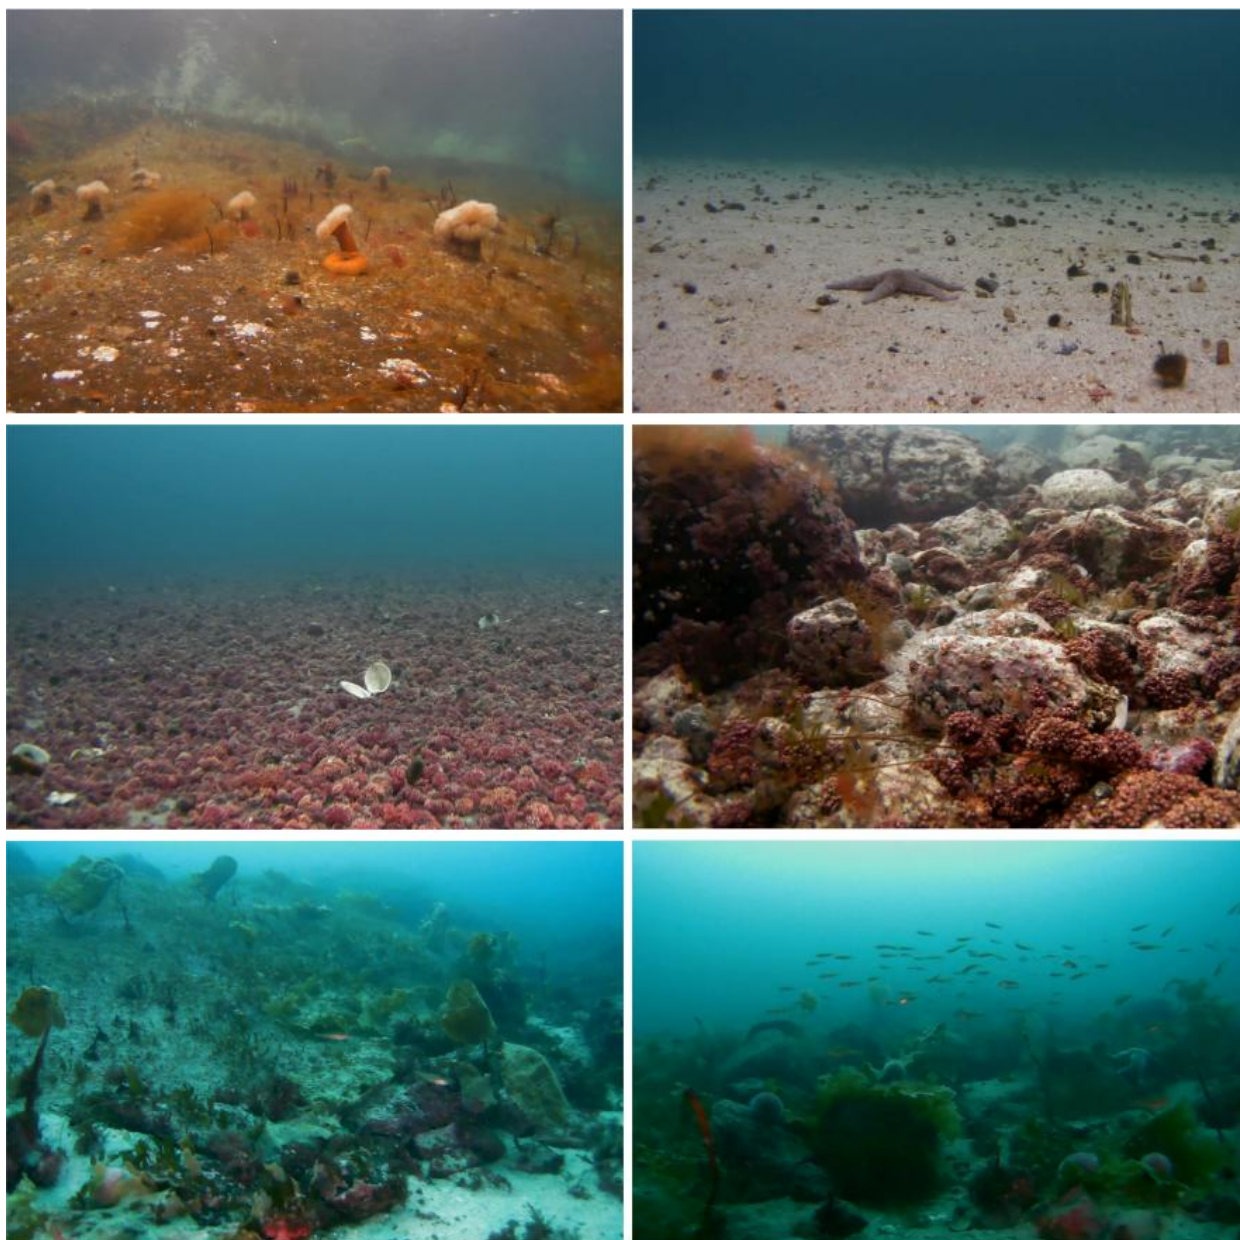
**Figur 9.** Figuren viser et utvalg av naturtyper fra naturkartleggingen. Figurene øverst viser t.h. sjøanemoner på berg og t.v. antatt skjellsandbunn med sjøstjerne. I midten viser bildene ruglbunn og t.h. løstliggende kalkalger og steiner. De nederste bildene viser tareforekomster på omtrentlig 20 m dyp, hvor bildet t.h. viser sukkertare med fiskestim over.

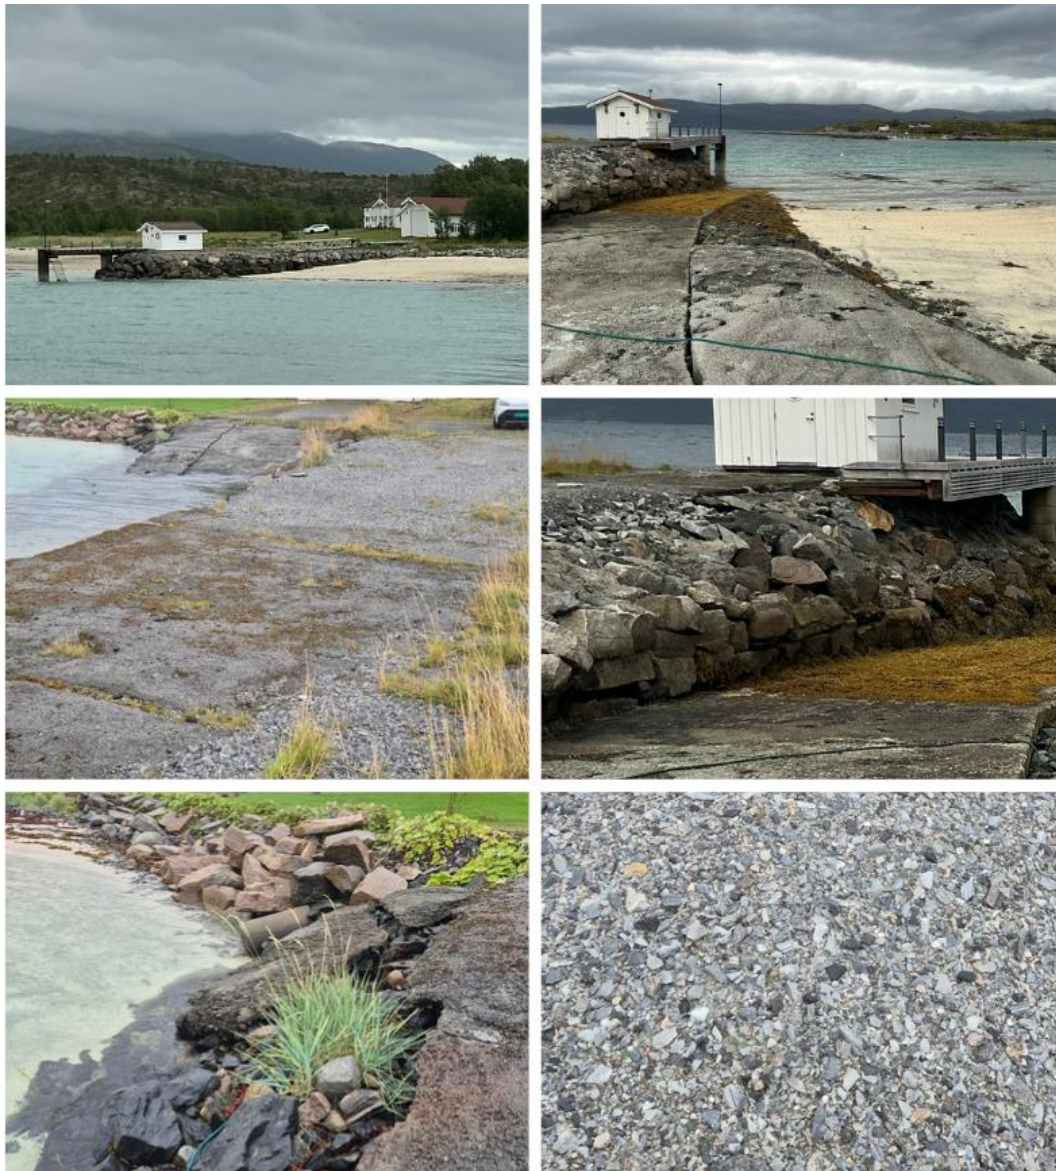
Figur 11. Bilder som viser materialene moloen er bygget opp av, og nærliggende miljø.

I tillegg ble det identifisert støpte betongkonstruksjoner i tilknytning til moloen, og disse massene ble prøvetatt for å kartlegge innholdet av potensielt miljøskadelige stoffer, særlig krom VI, i henhold til kravene i avfallsforskriften kapittel 14A og forurensningsforskriften kapittel 33. Tabell 3 viser en oversikt over kategorier for gjenbrukspotensiale basert på avfallsforskriften kapittel 14A.

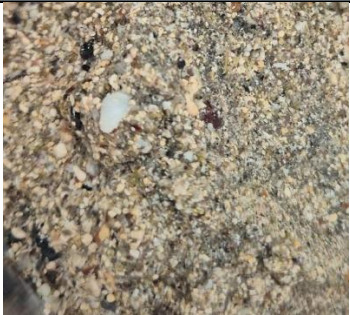
| Stasjon | Stikk | Dybde | Beskrivelse | Bilde |
|---|---|---|---|---|
| Sediment 0 | 1 | 5 cm | Skjellsand, utfylte masser. Nøytral lukt. | |

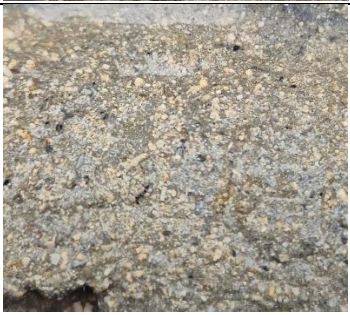
| Stasjon | Stikk | Dybde | Beskrivelse | Bilde |
|---|---|---|---|---|
| Sediment 5 | 1 | 3 cm | Vanndyp 5 m. Brungrå sediment. Noen løsliggende kalkalger (rugl), skjellrester. Nøytral lukt. | |

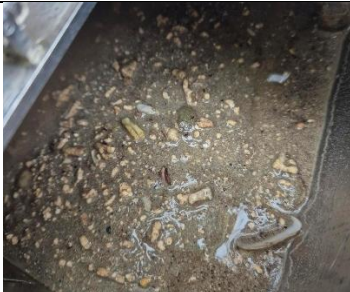
| Stasjon | Stikk | Dybde | Beskrivelse | Bilde |
|---|---|---|---|---|
| Sediment 10 | 1 | 10 cm | Vanndyp 10 m. Brungrå sandige sediment. Noen skjellrester. Nøytral lukt. | |
