Lyngeneset Narvik

Geologisk rapport

Skredvurderinger

Utfylling i sjø ved Lyngeneset i Narvik kommune.

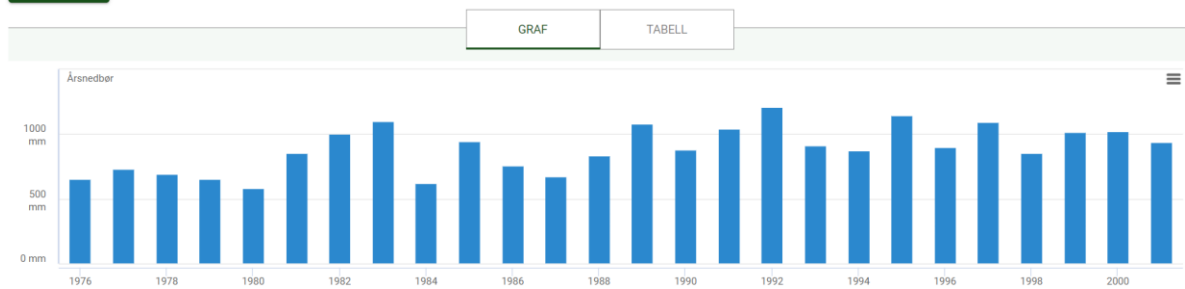
Fig 4: Nedbørnormaler for området (met.no)

Ankerneset ligger i grenseland mellom fuktig kystklima og ett tørrere innlandsklima. Årsmiddelnedbøren ligger tett i underkant av 1000 mm pr år målt siden 1976 på stasjonen Narvik III.
