10245761-RIG-N01_A00 Vurdering av sikker byggegrunn

Prosjekt:	Reguleringsendring- Alpinbyen	Prosjektnr.:	10245761
Kunde:	TAJ Holding AS	Prosjektleder:	Julian Casanovas
Utarbeidet av:	NO1B5Z	Dato:	04.07.2025
Kontrollert av:	noanmd 03.07.2025	Godkjent av:	Nomarp 18.09.2025
1	10245761-RIG-N01	Rev.:	00

1. Innledning

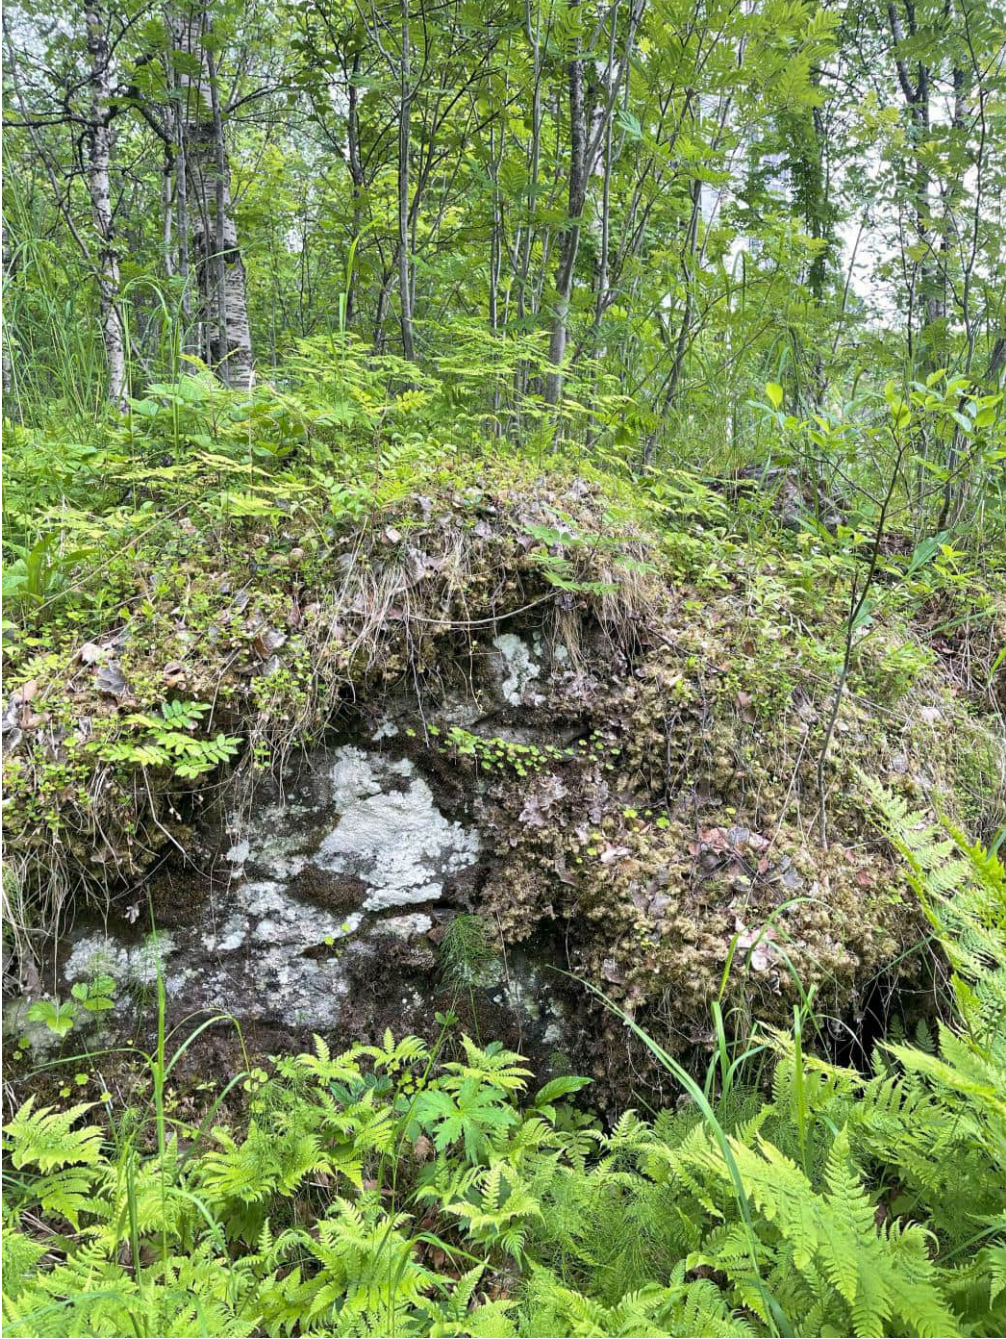
Posisjon (nr.)	Bilde
1

Bergarten i bergskjæringene ser ut til å være av samme type som de observerte berg i dagen under marin grense. Flere plasser ble det også observert sprekkesett i berget. Dette var spesielt tydelig i posisjon 1 og 10 da disse blotningene var av større omfang.

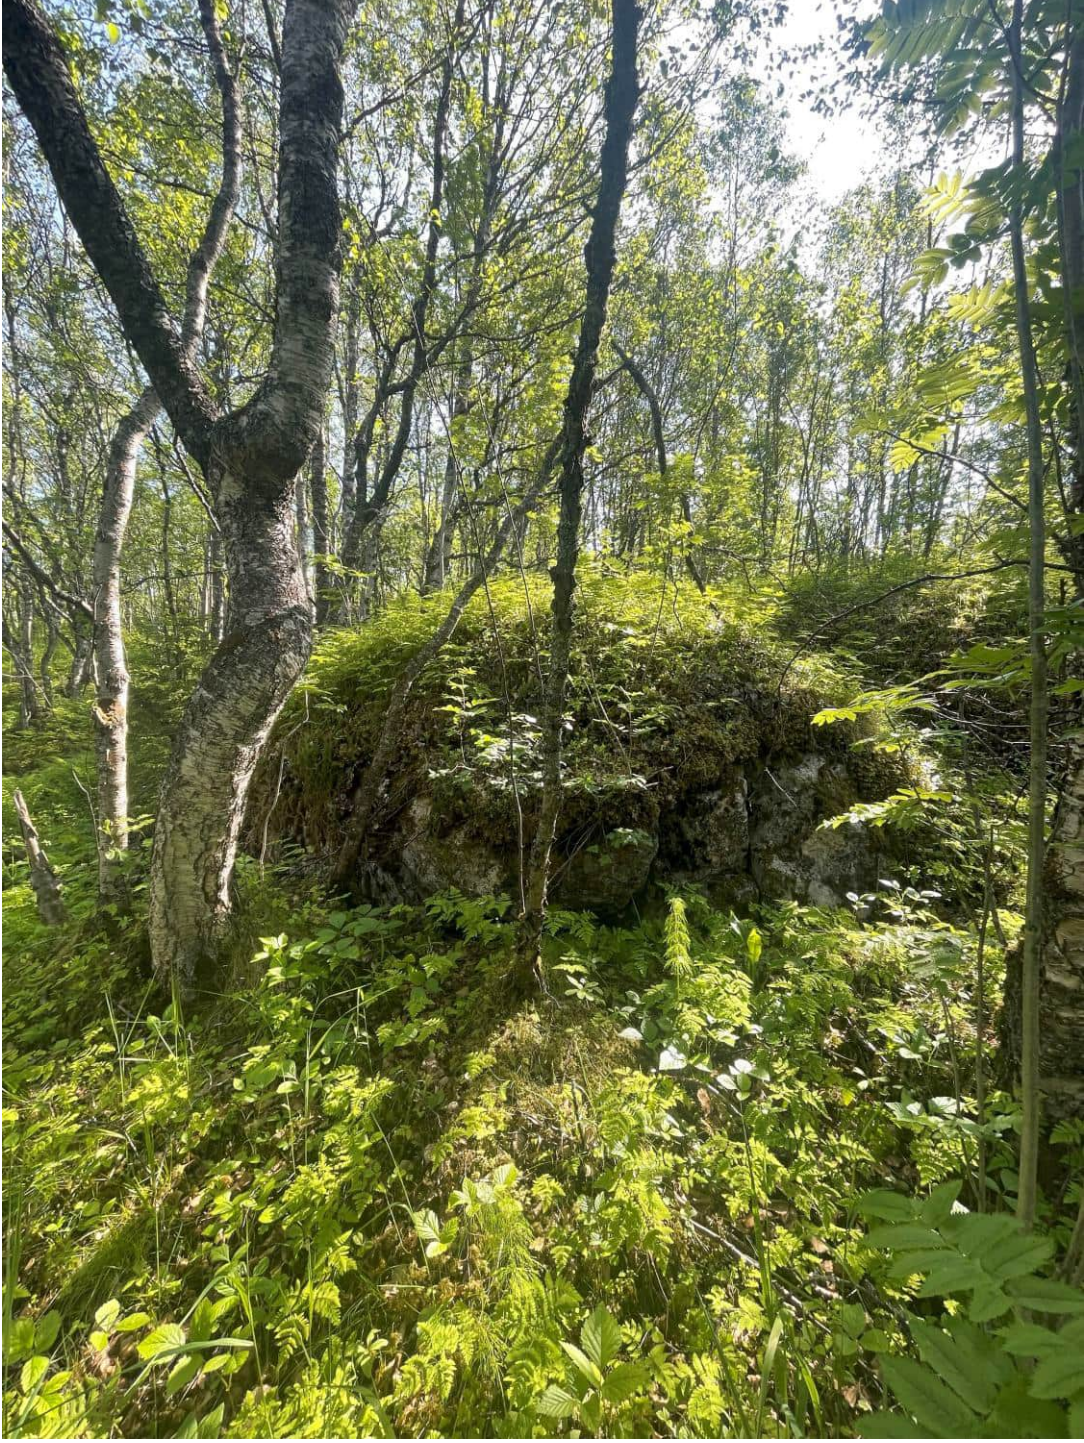
Posisjon (nr.)	Bilde
A4

<p data-bbox="304 1845 687 1877">Over marin grense (27.06-2025)</p>

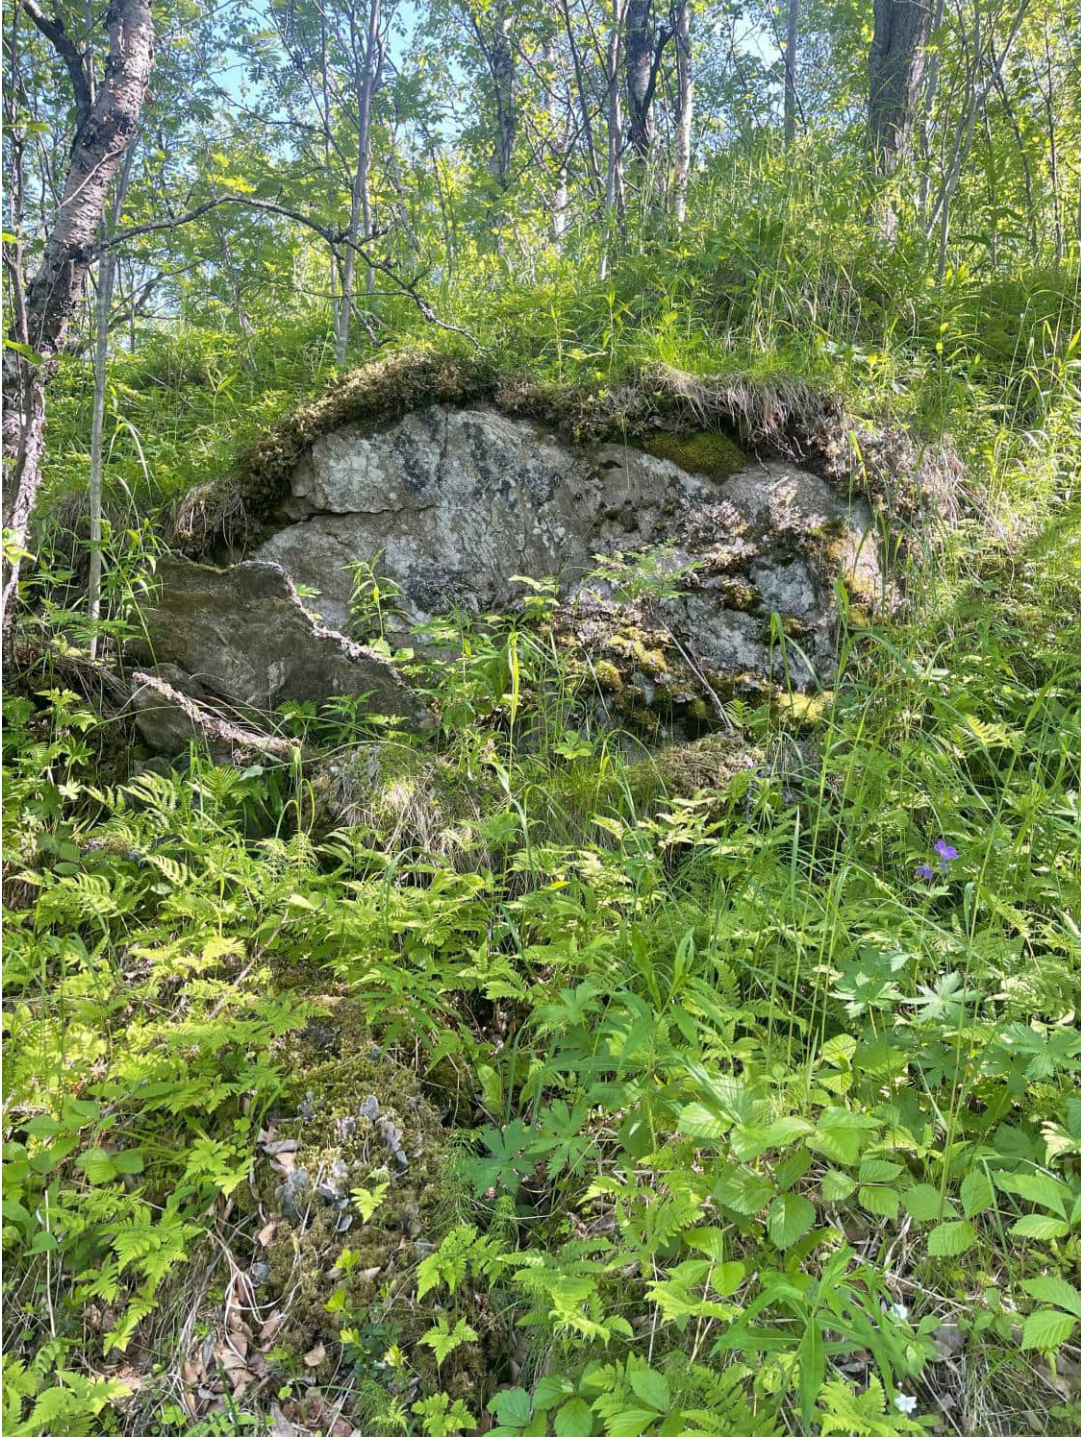
Posisjon (nr.)	Bilde
A5

<p data-bbox="304 1845 687 1877">Over marin grense (27.06-2025)</p>

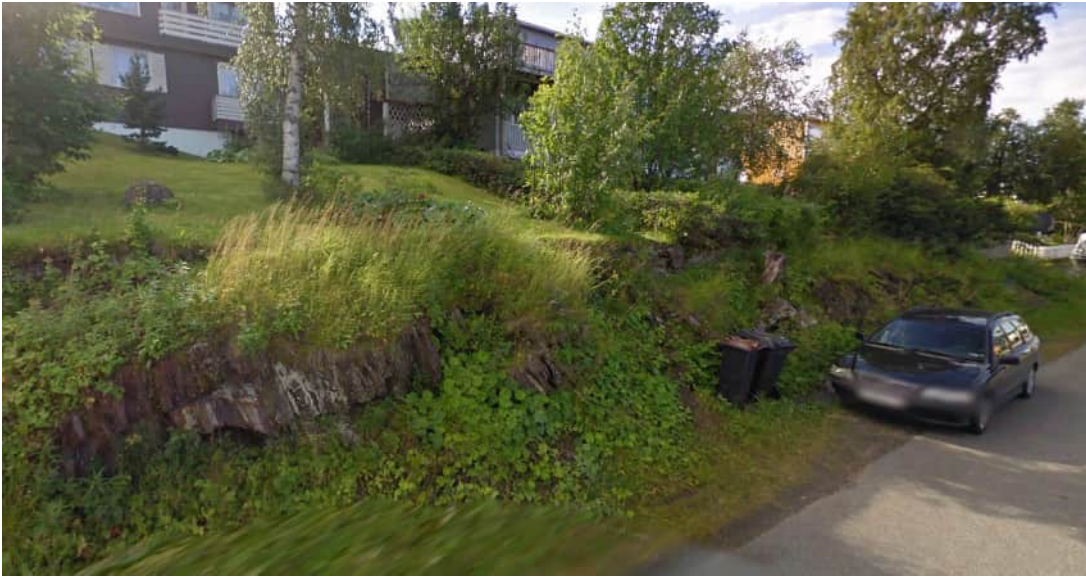
Posisjon (nr.)	Bilde
<p>G3</p>

<p>Antatt berg i dagen i Sideveien 7. Utklipp fra Google maps (04.07-2025)</p>
<p>B1</p>	  <p>Bergskjæring i Gaupeveien 10. Utklipp fra Google maps. (hentet 02/07-2025)</p>
