Oversendelse av akvakultursøknad for offentlig utlysning og kommunal uttalelse samt til orientering til sektoretater - Ballangen Sjøfarm AS 884 141 982 - Arealendring og biomasseøkning ved lokalitet 26495 Jevik i Ballangen kommune

Rapport forundersøkelse Jevik, 2019

Ballangen Sjøfarm AS
C-undersøkelse
26495 Jevik, 2019.

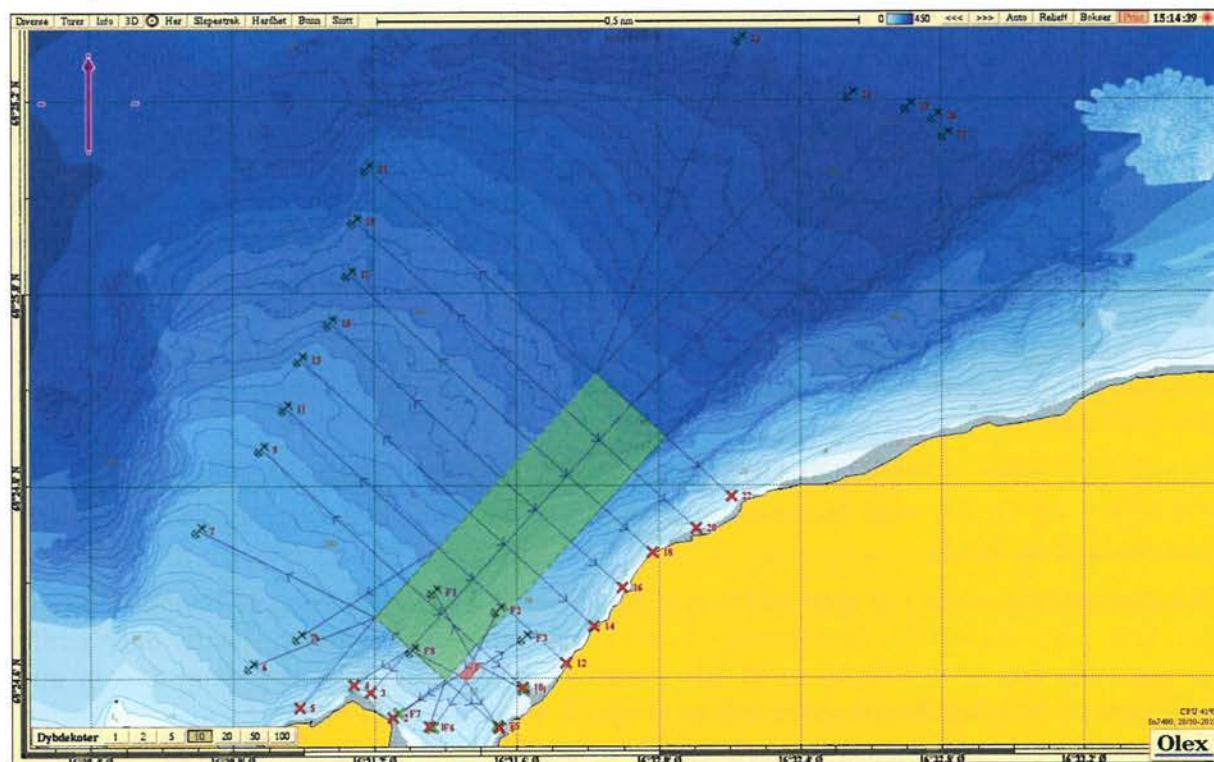
Figur 2. Bunnkartlegging multistråle. Dybdekoter.

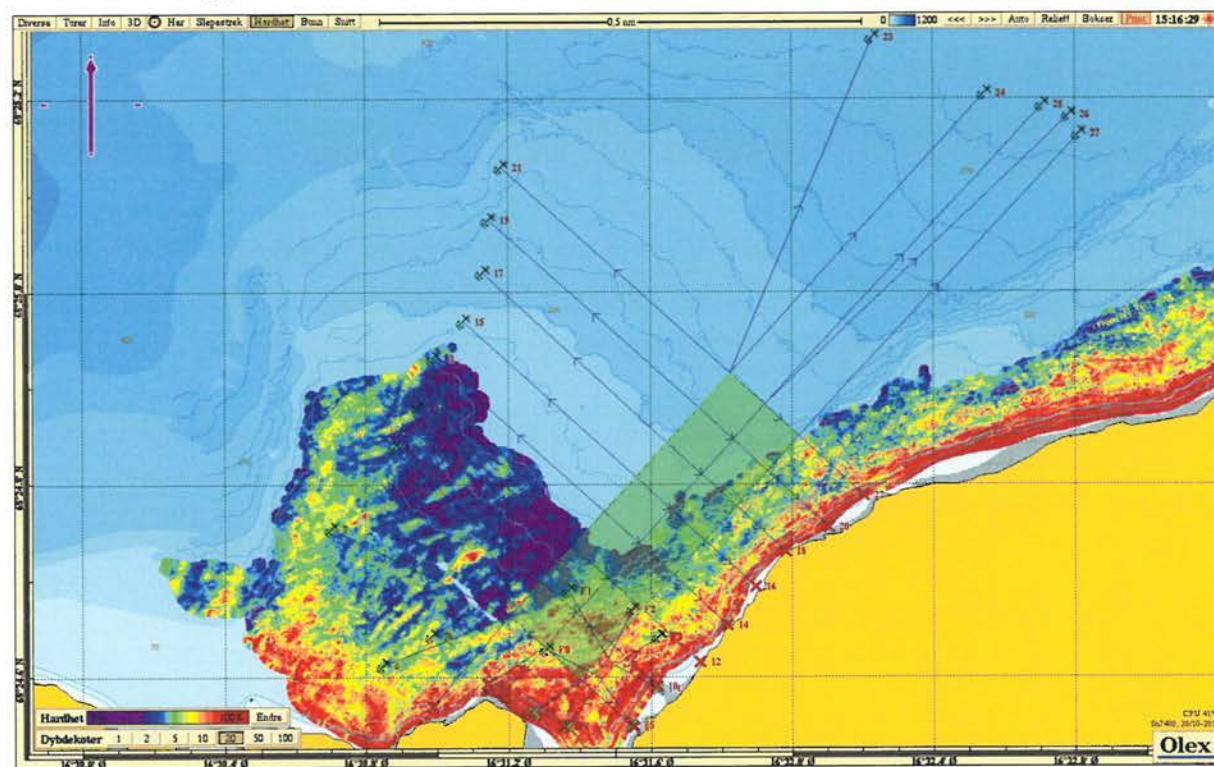
Figur 3 a. Bunnkartlegging multistråle. Relativ hardhet.

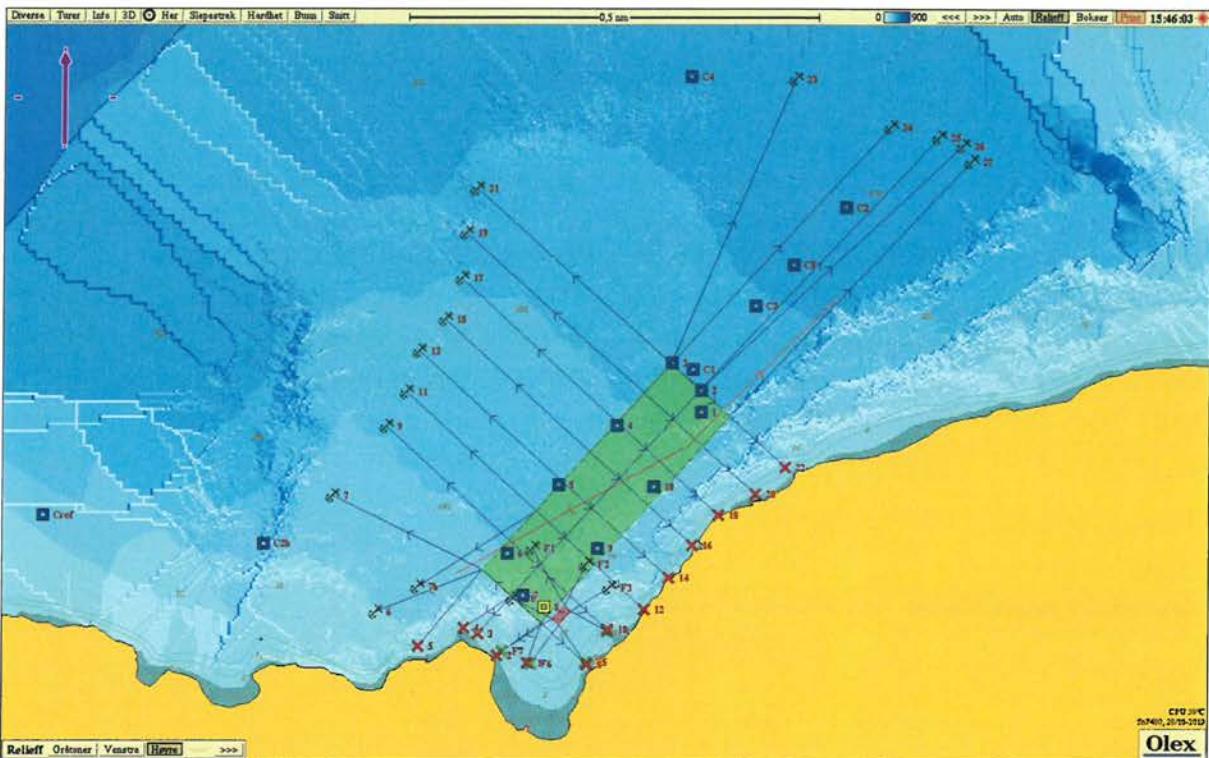
Figur 3b. Anlegg med stasjonsangivelse B- og C-stasjoner. Dybde angitt som "relieff" på olex. Fargetoner viser dybdevariasjon.

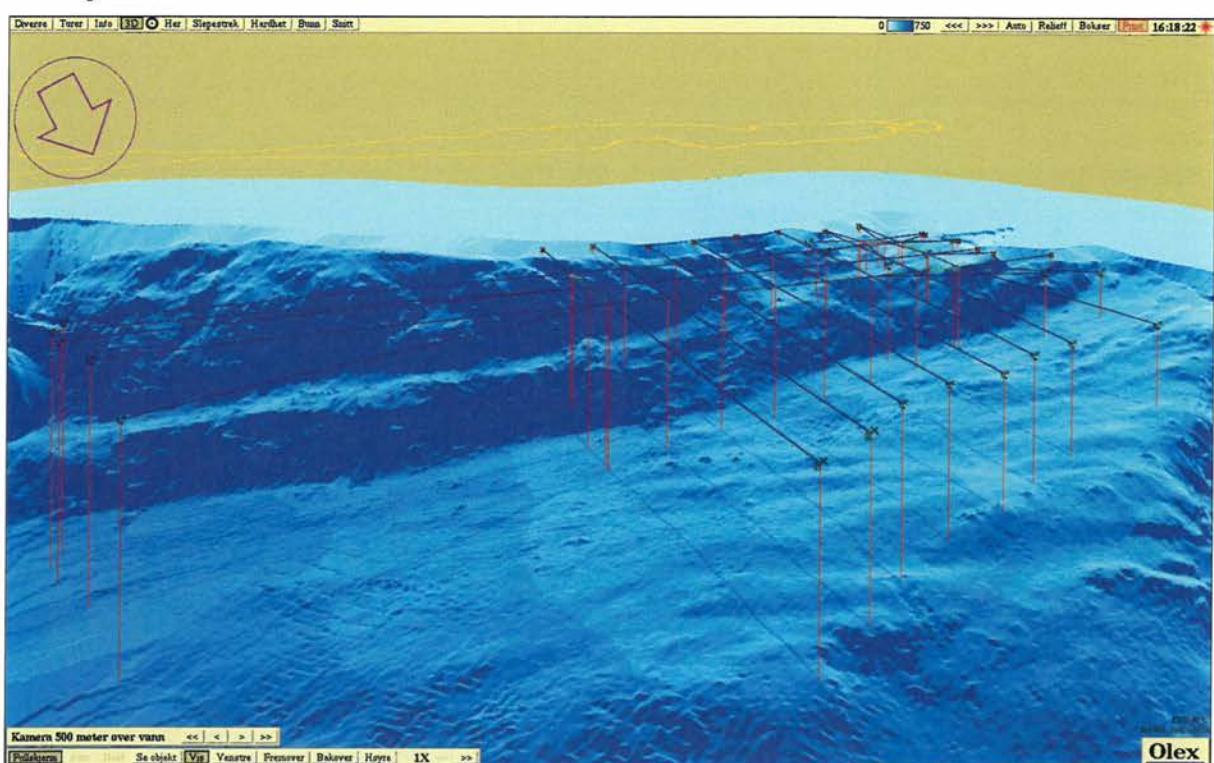
Figur 4. Bunnkartlegging multistråle. 3D visning.

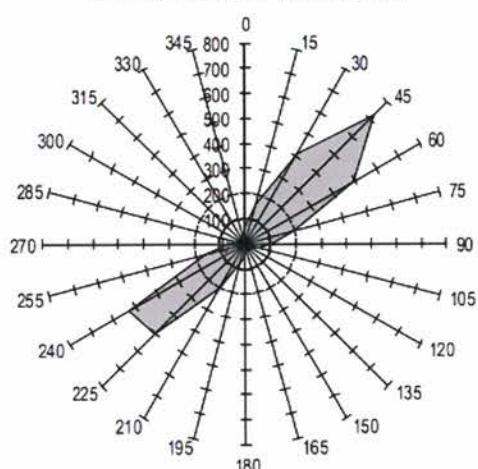
**Jevik
(spredningsdyp - 70m)**
vanntransport (m³(m²)^{*}døgn)

Figur 5. Strømdata. Vanntransport.

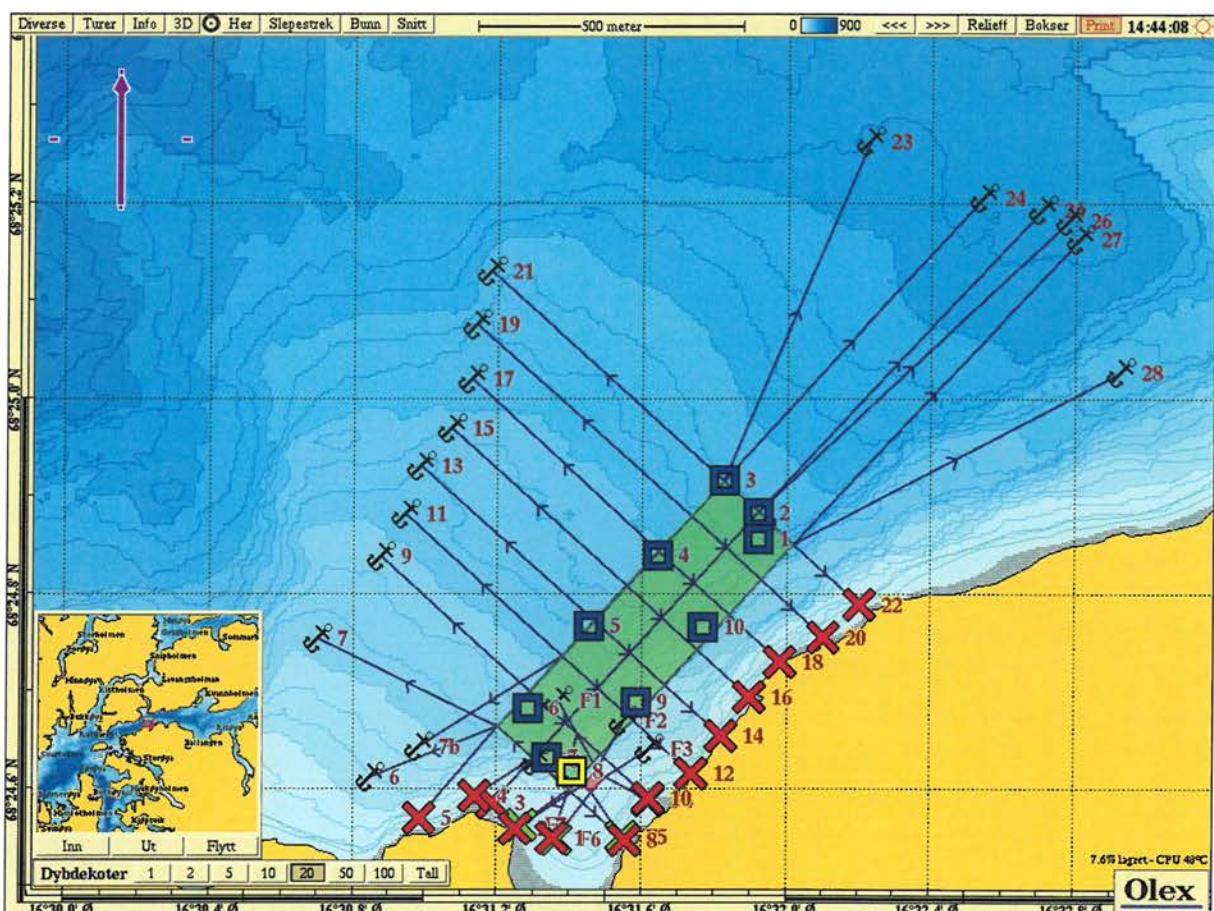
Figur 6. Stasjonoversikt med resultat fra B-undersøkelse. Prøvetakingsstasjonene er tegnet inn med fargekoder som beskriver samlet indeks Gruppe II og III parametere iht. NS 9410:2016 kap. 7.11.

Stasjonsplasseringen vurderes som representativ for forundersøkelsen iht. beskrivelse i NS 9410:2016.

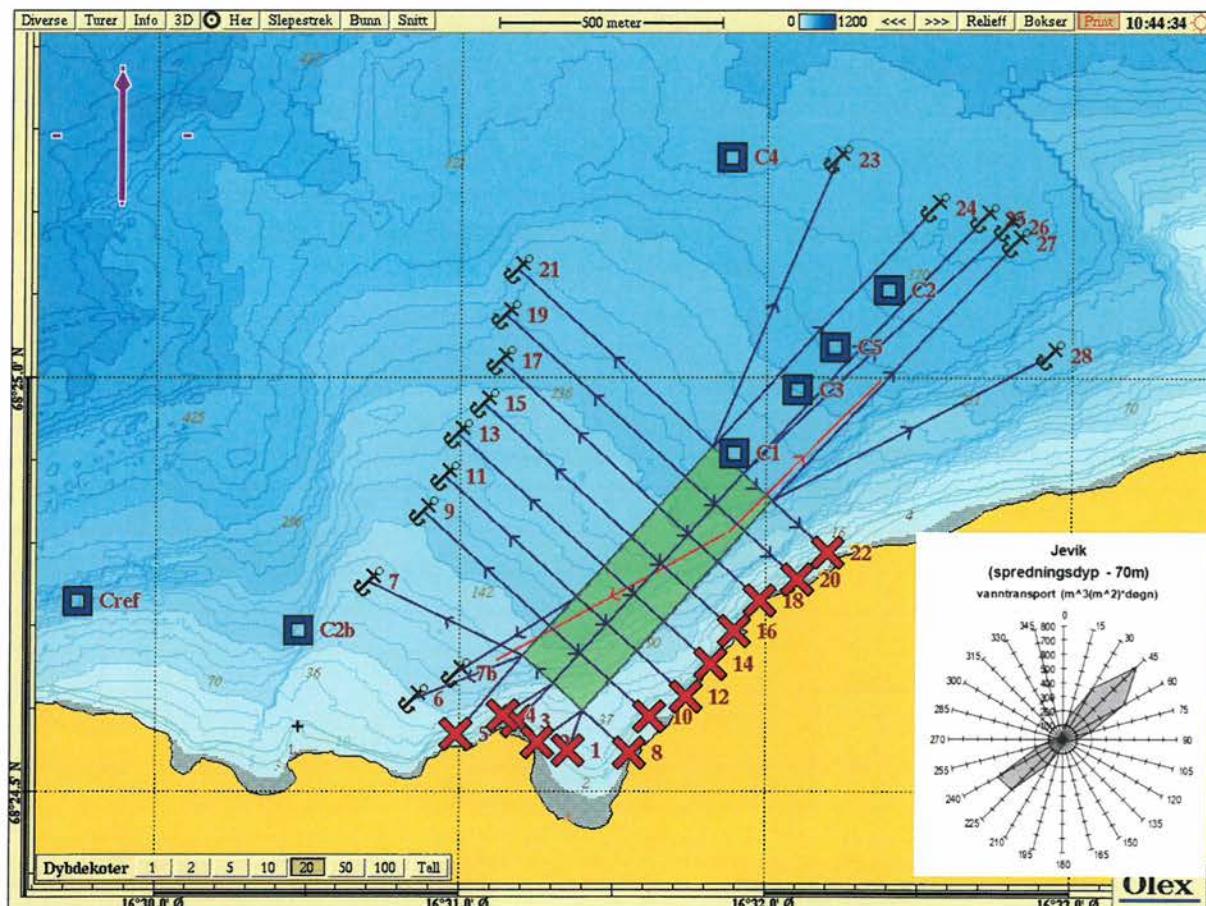
Figur 7. Anlegg med stasjonsplassering C-undersøkelse.

Stasjon C1 ble plassert ved nordøstlig ende av anlegget, der dypet under anlegget er størst. Stasjonen ligger i hovedstrømretningen til anlegget. Stasjon C2 ble plassert i ytterkant av overgangssonen, i hovedstrømretning til anlegget, med 500 meters avstand til anlegget. Det ble tatt en alternativ C2 stasjon (C2b) i returstrømmens retning. Stasjonene C3 og C5 ble tatt i hovedstrømretning, mellom C1 og C2. Stasjon C4 ble tatt ved bunn av skråning nord av anlegget. Stasjonene C3, C5 og C4 ble tatt i deler av overgangssonen hvor det anses mest sannsynlig at organisk materiale akkumuleres. Det ble tatt prøver på referansestasjon (Cref) i en avstand av 1000 meter fra anlegget (Figur 7).

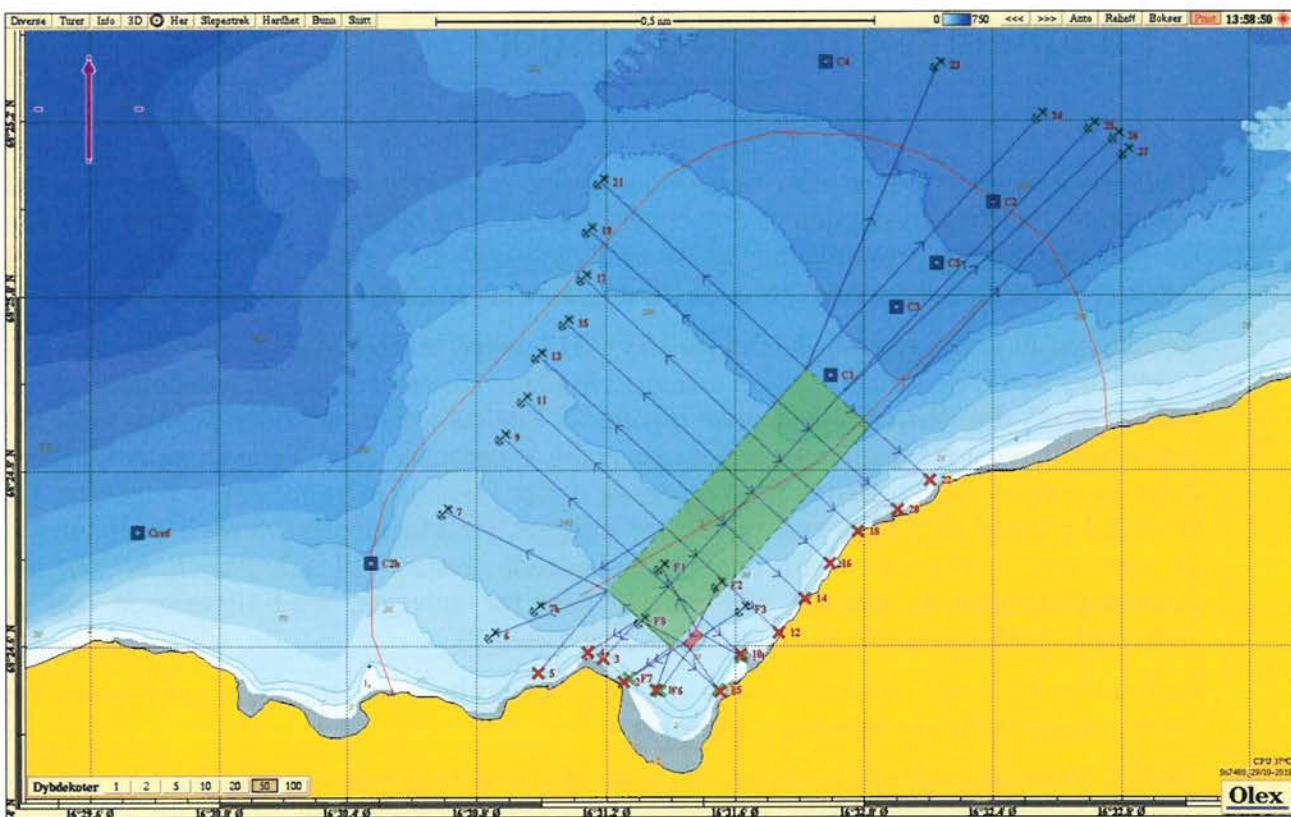
Figur 8. Anlegg med estimert overgangssone (rød strek) og stasjoner C-undersøkelse.
Referansestasjon (Cref) avmerket til venstre på bildet.

Overgangssone er estimert på grunnlag av bunntopografi, strømmåling og C-undersøkelse, samt veiledende avstand til C2 stasjon i NS 9410:2016 (Figur 8 og Tabell 7).

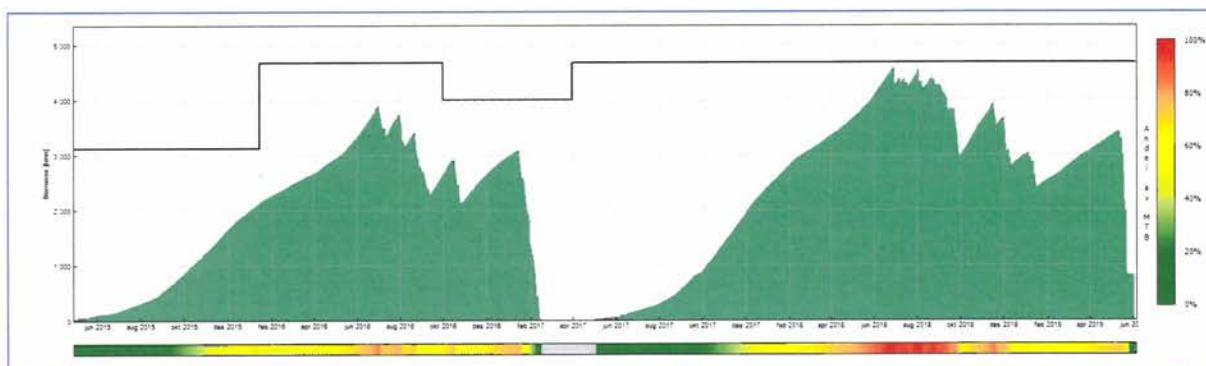
Figur 2 – Driftshistorikk Jevik

Loklaiteten hadde fram til 31. oktober i år en midlertidig tillatelse på 4.680 tonn biomasse. Gjeldende permanente tillatelse er på 3.120 tonn. Driftshistorikk med biomasse-utvikling er vist i figur 2 nedenfor.

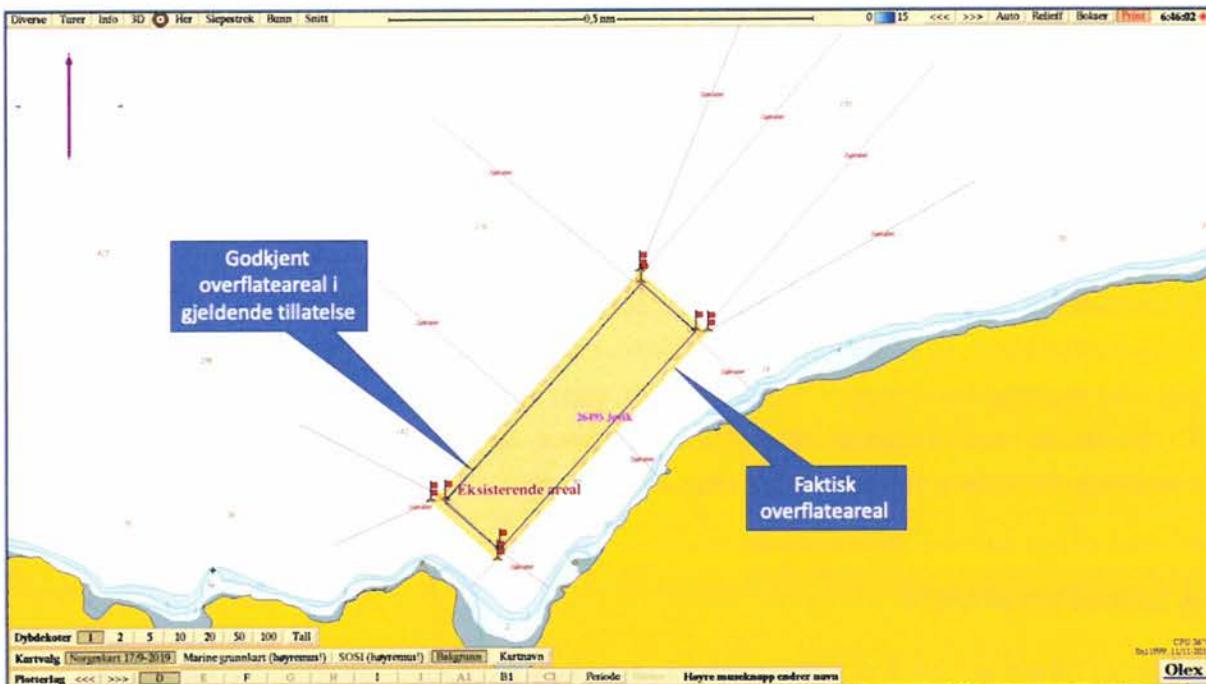
Figur 3 – Faktisk overflateareal (omsøkt) og godkjent overflateareal

En ny oppmåling av anlegget viser imidlertid noen mindre avvik mellom godkjent overflateareal og faktisk arealbruk. Slike avvik skyldes strekk i fortøyningsliner over tid, samt mindre avvik ved utlegging av fortøyninger. Dette er normalt og finnes på de fleste tilsvarende anlegg. Avvikene er illustrert på kartutsnittet nedenfor.

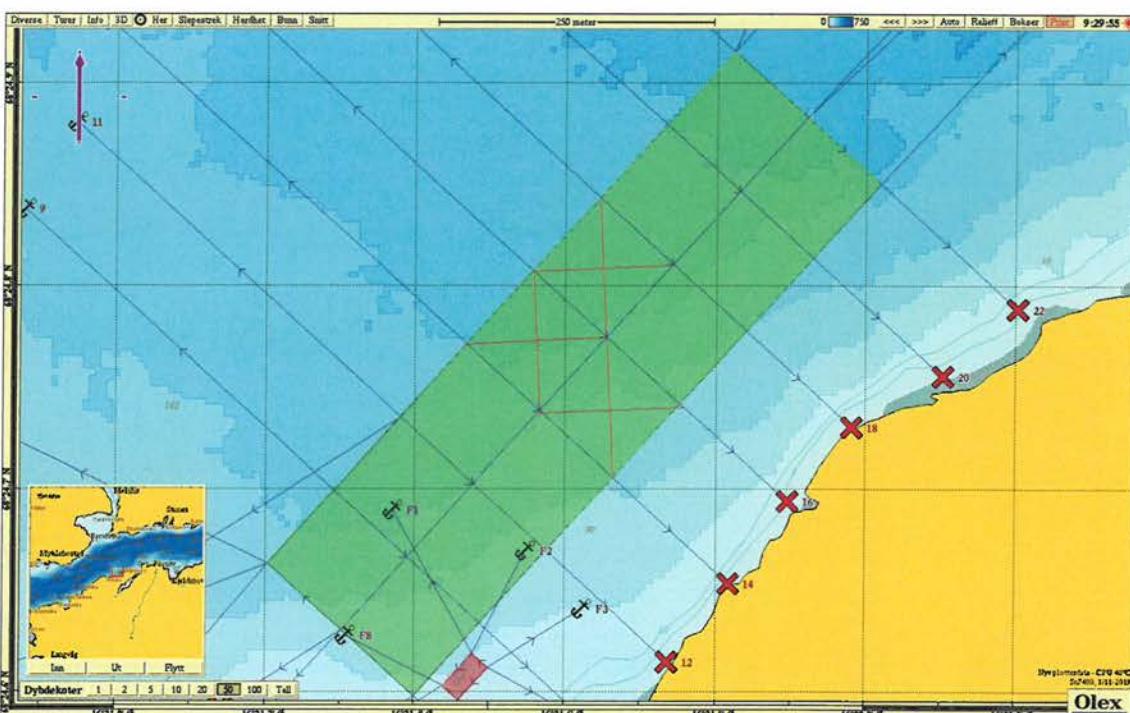
Figur 2. Oversikt over buren på lokaliteten Jevik. Anlegget består av en dobbelramme på totalt 14 bur. I denne produksjonene har buren M4, M6 og M11 ikke blitt benyttet, markert med røde kryss i bildet.

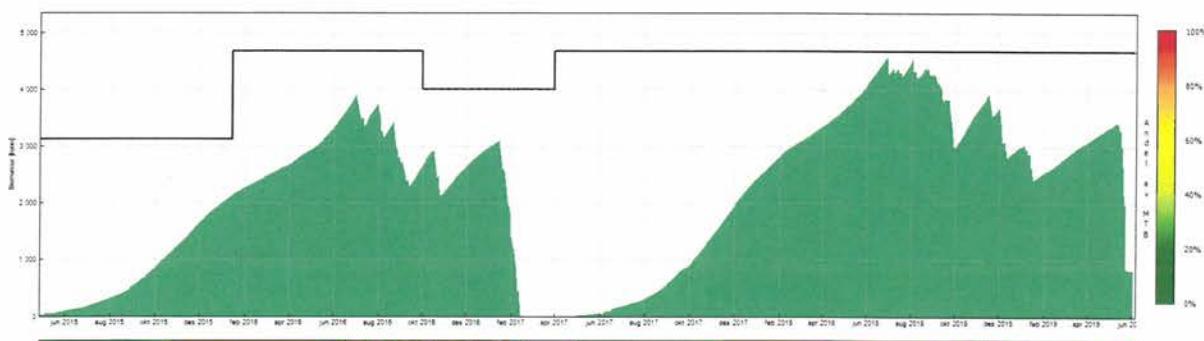
Figur 3. Stående biomasse og utnyttet maksimal tillatt biomasse (MTB) ved lokaliteten Jevik. Figuren er innhentet fra oppdragsgiver (Bakke, pers medd)

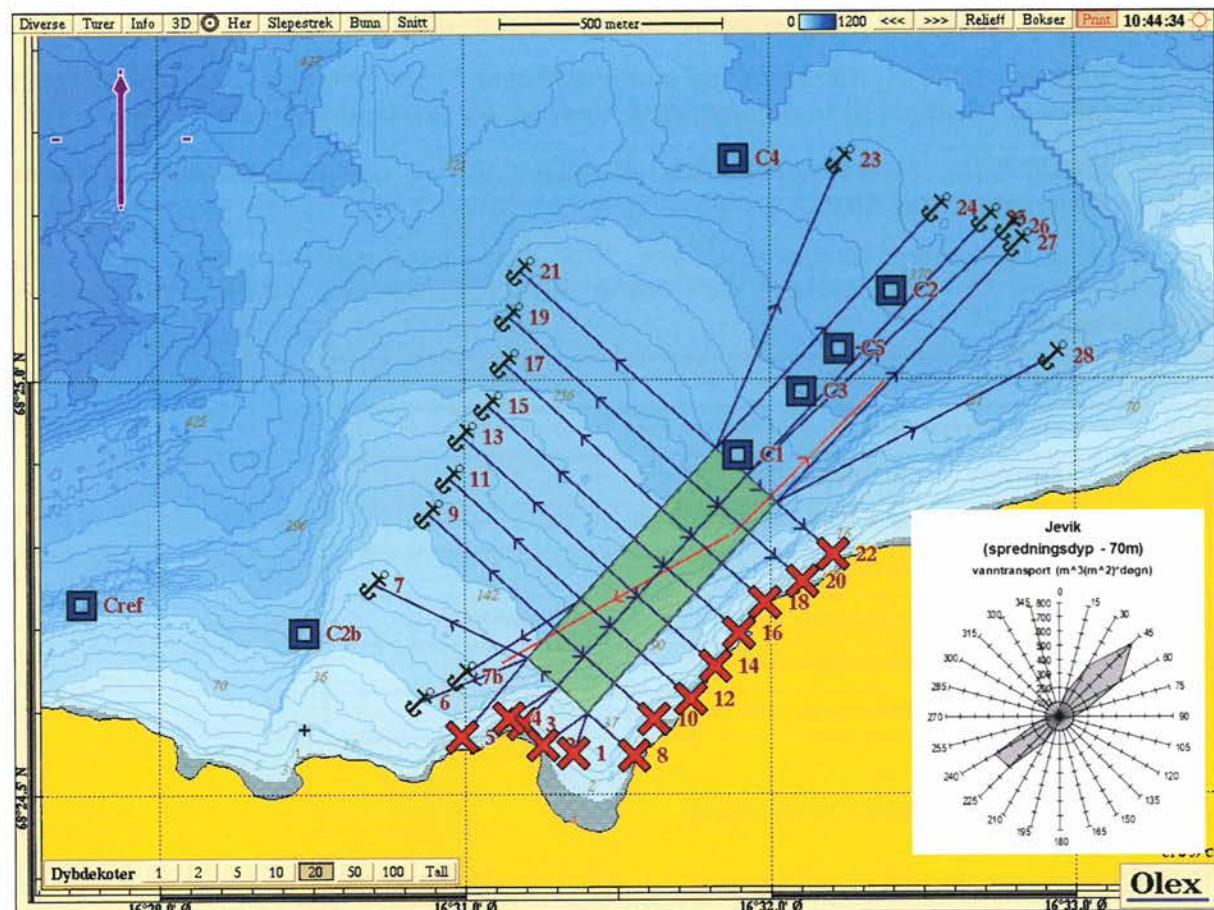
Figur 4. Stasjonskart, Jevik, 2019. Strømrose hentet fra strømrapporet (Bye, 2012b)

Stasjon	Dyp, m	Avstand merd, m	Posisjon	
			N	Ø
C1	284	25	68°24.908	16°31.897
C2	366	500	68°25.106	16°32.400
C2b	163	500	68°24.694	16°30.474
C3	321	200	68°24.985	16°32.102
C4	392	650	68°25.266	16°31.884
C5	343	350	68°25.036	16°32.226
Cref	274	1000	68°24.730	16°29.746

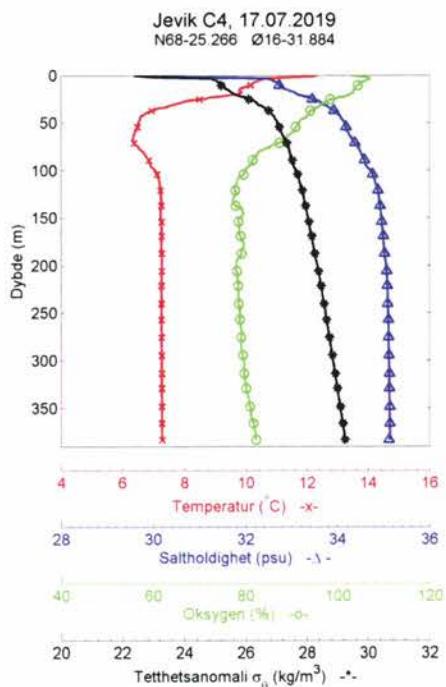
Figur 5. Vertikalprofiler. Temperatur, saltholdighet, tetthet og oksygen på stasjonene ved Jevik, 2019.

Vertikalprofilene for temperatur, salinitet, tetthet og oksygenmetning ved Jevik, 2019 er vist i Figur 5. Temperaturen sank fra 10 °C i overflaten til 7 °C ved bunnen og oksygenmetningen fra 106 % i overflatelaget til 82 % i bunnvannet.

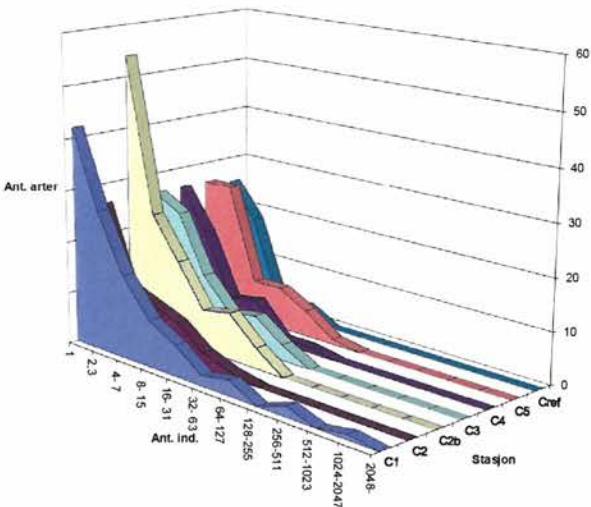
Figur 6. Bløtbunnfauna vist som antall arter mot antall individer pr. art i geometriske klasser for bunndyrsstasjonene ved Jevik, 2019 (pr. 0,2 m²).

Alle kurvene startet høyt, men for C1 strakk den seg også langt ut mot høyere klasser. Disse ga ingen klare indikasjoner på faunatilstanden.

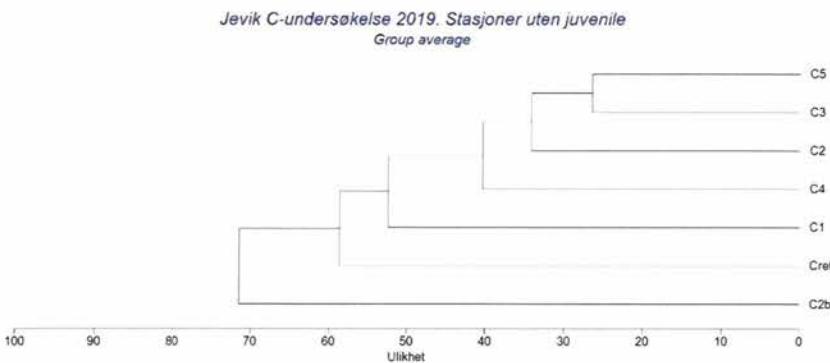
Figur 7. Stasjonsvis clusterplot for bløtbunnfaunaen ved Jevik, 2019.

Faunasammensetningen på C2 og C5 var mest lik (73 % lik) og deretter minnet jevnheten mellom stasjonene til C2b som bare var 28 % lik de andre stasjonene.

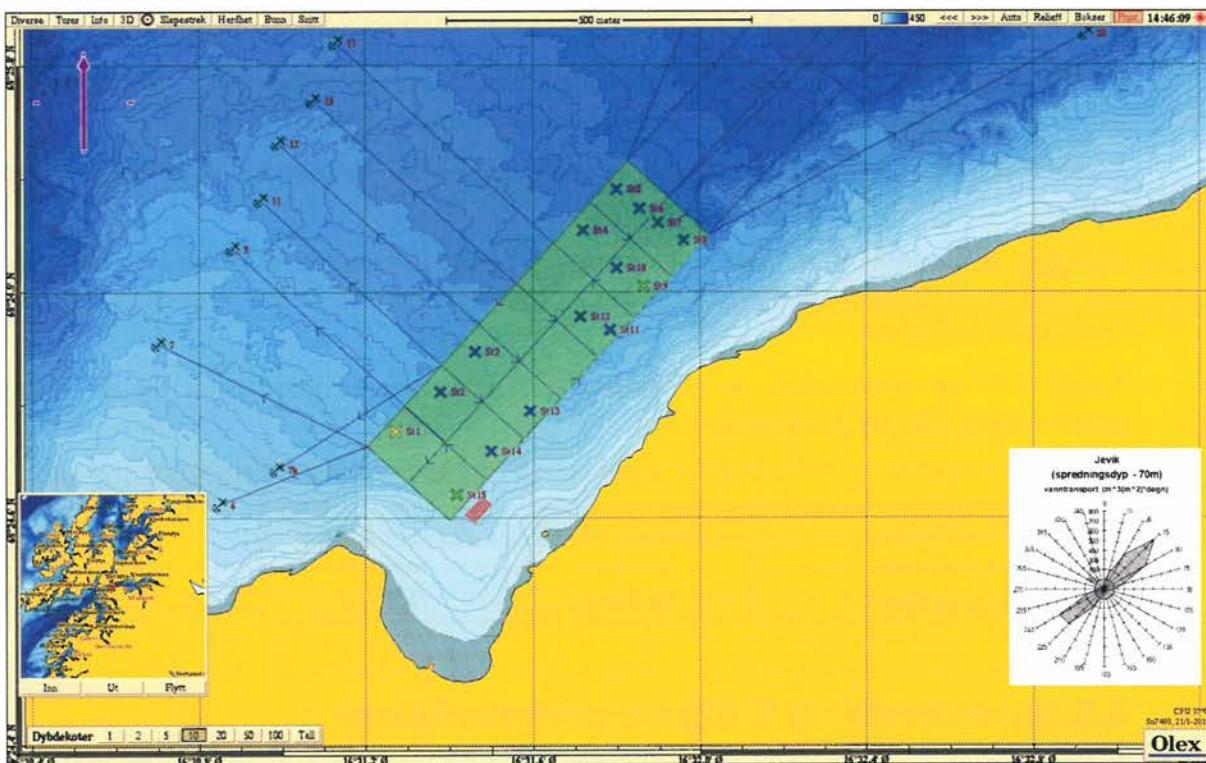
Figur 2. Dybdekart ved Jevik. Prøvetakningsstasjonene st.1 – 15 er tegnet inn med fargekoder som beskriver tilstand iht NS 9410:2016, kap 7.11. Strømrose angir vanntransport(Bye, 2012)

2 og Tabell 4. Anlegget har bestått av en dobbelramme bestående av 7 x 2 bur. 11 av 14 bur/merder har vært i bruk. Det har ikke vært produksjon i merde 4, 5 eller 11. Derav er undersøkelsen foretatt tilknyttet 11 bur (se Tabell 4.) I denne produksjonen er det benyttet både 160 m merder og 120 m merder. Stasjonsplasseringene Tabell 4 vurderes som representativ for undersøkelse av anleggssonen og iht. beskrivelse i NS 9410:2016.

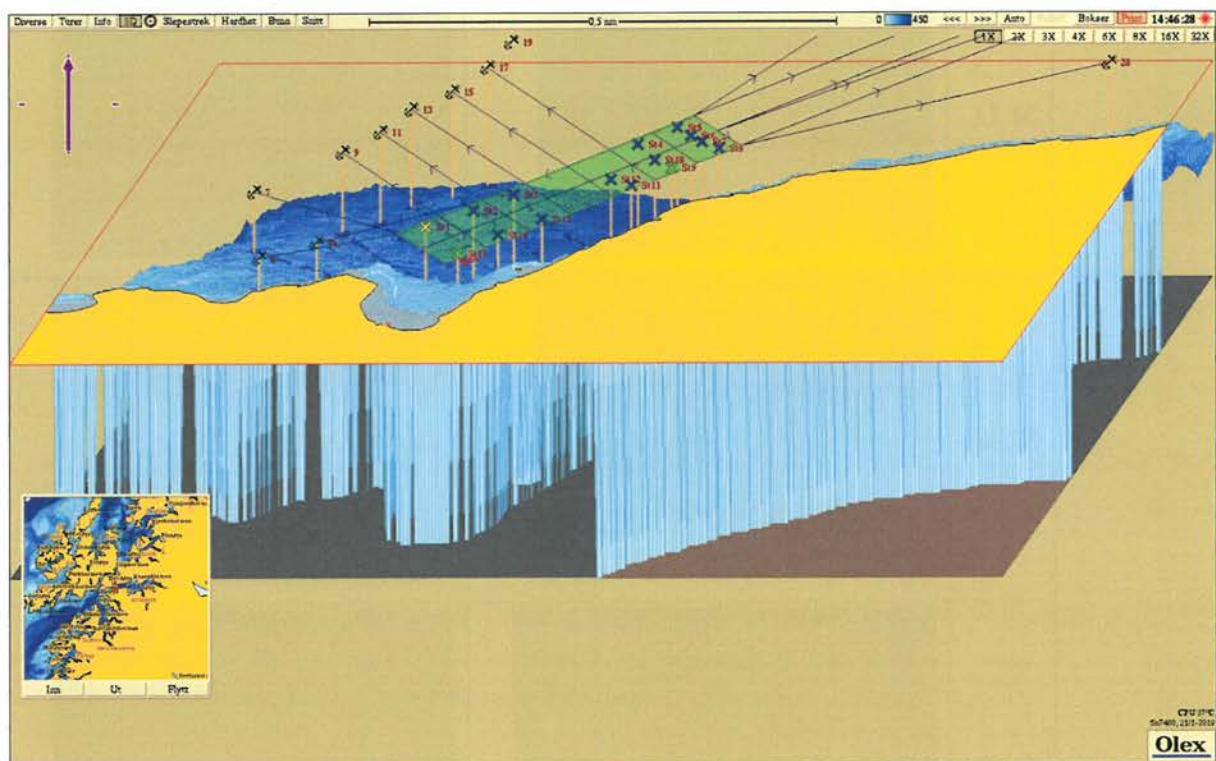
Figur 3. Visning bunntopografi 3D Jevik med nummererte stasjoner gjengitt i Figur 2 og Tabell 4.

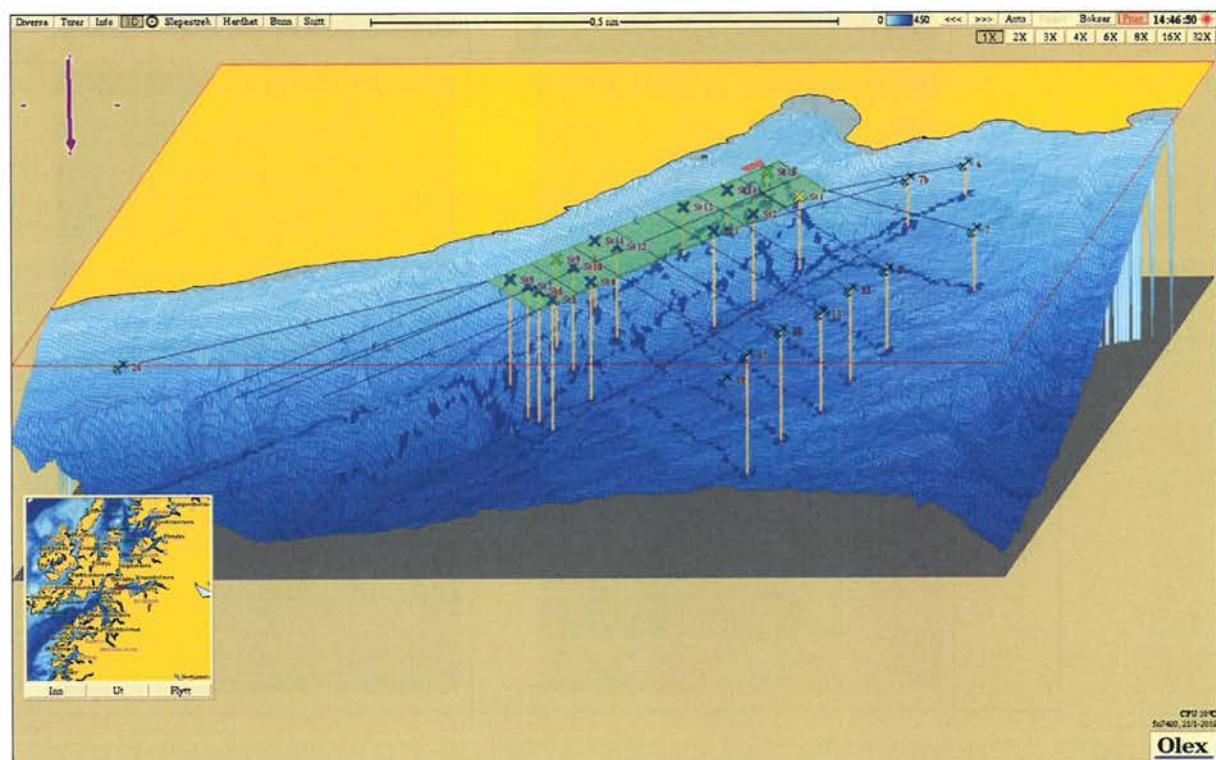
Figur 4. Visning bunntopografi 3D Jevik med nummererte stasjoner gjengitt i Figur 2 og Tabell 4.
Kartet er orientert mot sør for bedre fremvisning

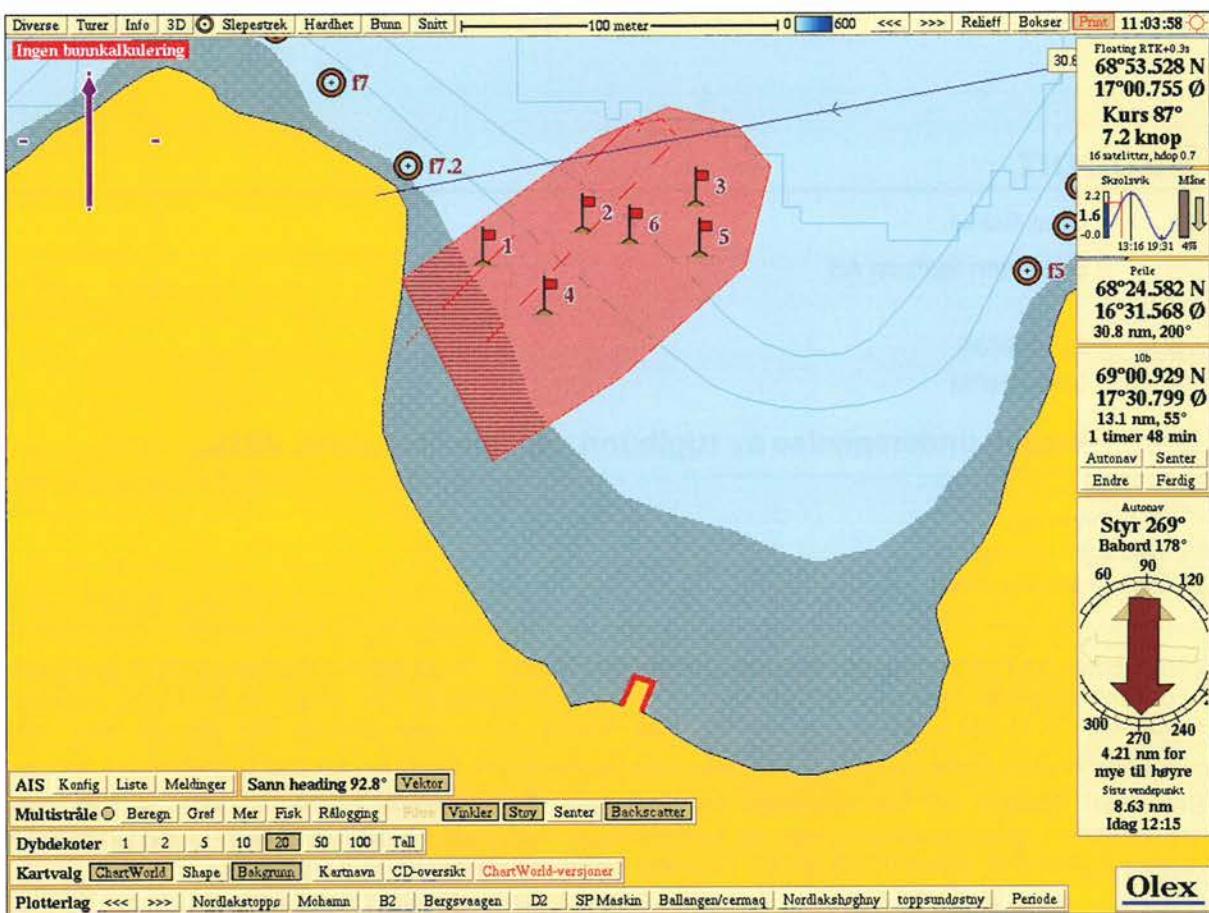
Bildene under viser målepinnenes posisjon markert med flagg i Olex kart. (Hentet fra rapport fra SJ Dykk til Ballangen Sjøfarm.)

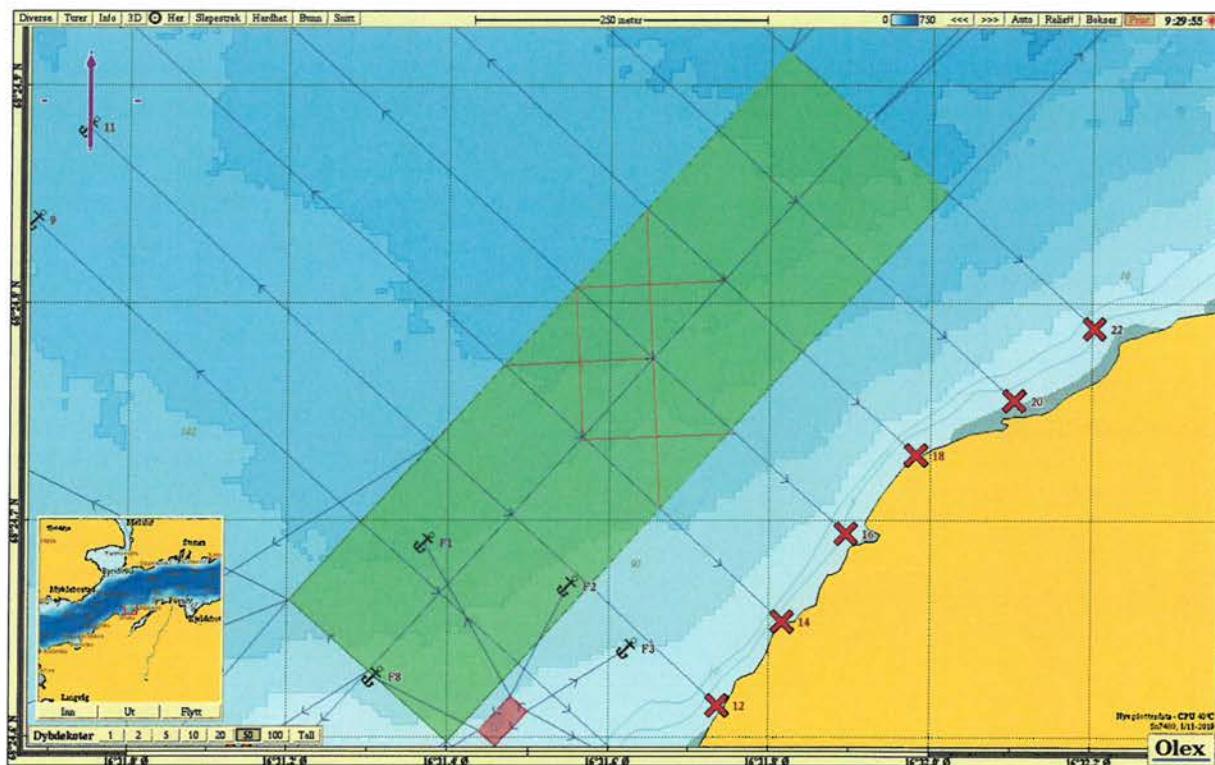
Figur 2. Oversikt over burene på lokaliteten Jevik. Anlegget består av en dobbeltramme på totalt 14 bur. I denne produksjonene har burene M4, M6 og M11 ikke blitt benyttet, markert med røde kryss i bildet.

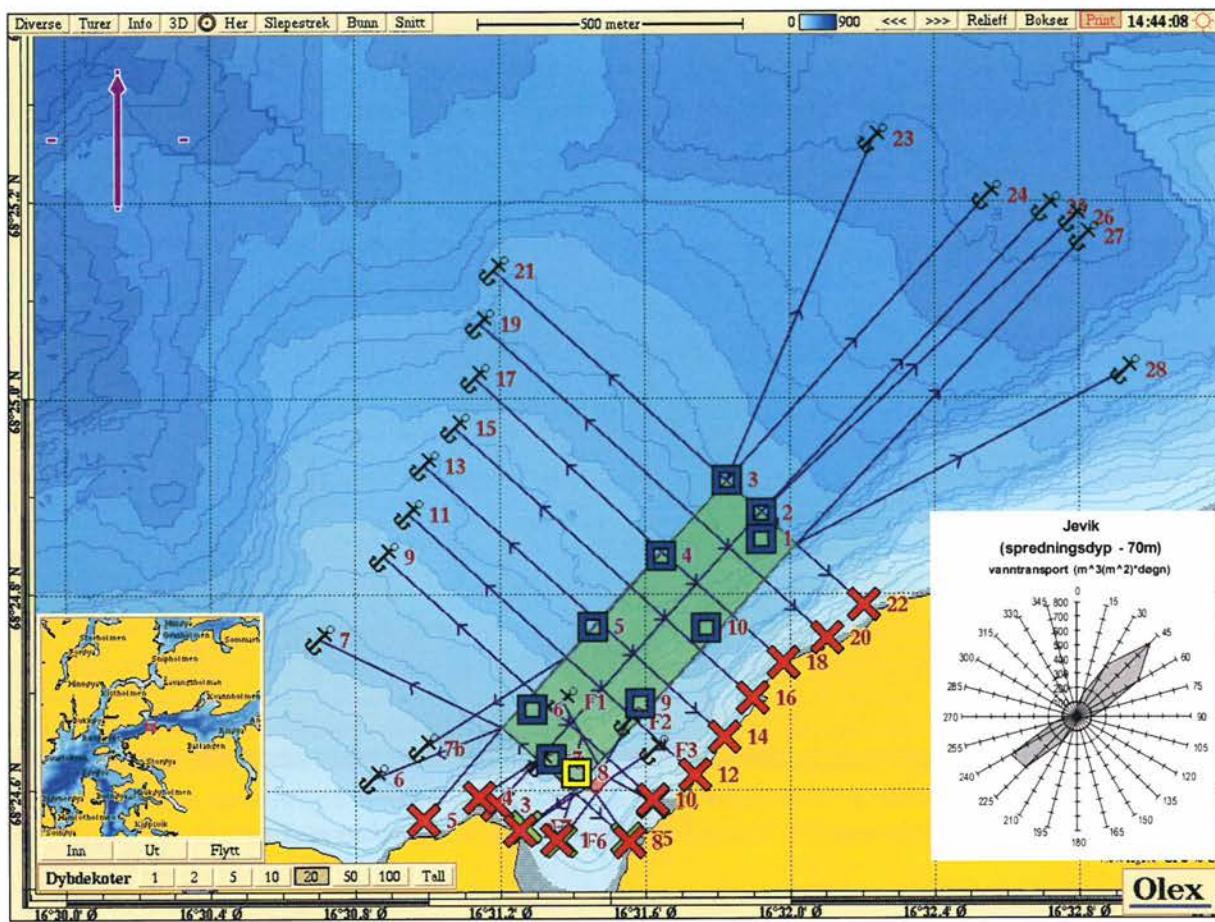
Figur 3. Dybdekart ved Jevik. Prøvetakningsstasjonene er tegnet inn med fargekode som beskriver tilstand iht NS 9410-2016 (1 = blå, 2 = grønn, 3 = gul, 4 = rød). Strømrose i venstre hjørne viser retning av vanntransport ved spredningsdyp på lokalitetene (Bye, 2012b).

Stasjonsplassering ble bestemt gjennom vurdering av lokalitetens bunntopografi og konfigurasjon og er beskrevet i Figur 3 og Tabell 4. Stasjoner ble satt for å kartlegge anleggssonen best mulig. Prøvene ble hentet fra dyp som varierte fra 280 meter (st. 2 og 3) som dypest og 60 meter (st. 8) som grunnest. Oppdretter har opplyst om at det ikke har vært produksjon i 3 av 14 merder (Bakke, pers med). Disse merdene var M4, M5 og M11, vist i Figur 2. Stasjonsplasseringen vurderes som representativ for undersøkelse av anleggssonen og iht. beskrivelse i NS 9410:2016.

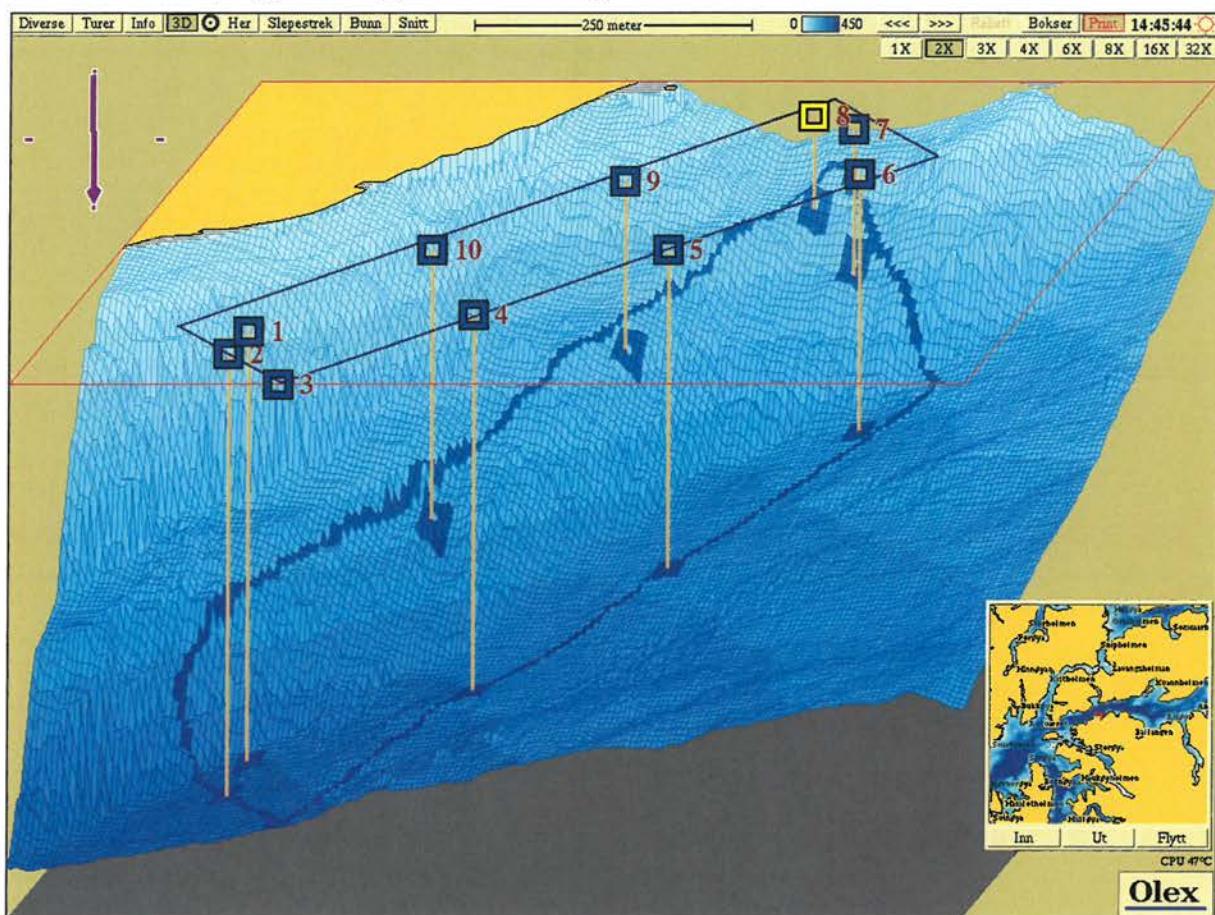
Figur 4. 3-D visning av bunntopografi ved Jevik med nummererte stasjoner gjengitt i Figur 3 og Tabell 4.
