# MILJØSANERINGSBESKRIVELSE

## Kjøpsvik oppvekstsenter

Oppdragsgiver: Narvik kommune

Dato: 30.09.2022

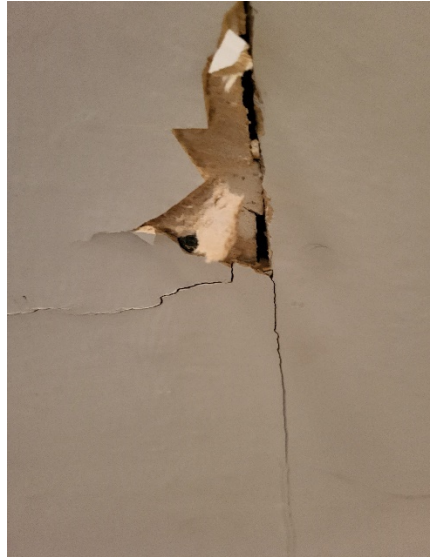
Prøve: P12 himlingsplate trapp Rom: 221, nyfløya Analyseparameter: Asbest Materialtype: Himlingsplate	Ikke påvist asbest.

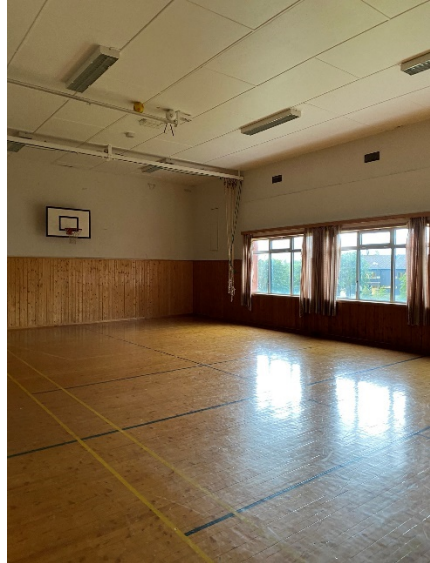
Det var ikke tilgang til himlingsplatene i gymsal, disse er derfor ikke vurdert mer enn fra avstand. Platene må vurderes for evt. asbest før riving.

<p>Plassering: Spesialfløy gymsal Materialtype: Himlingsplater ukjent. Mengde: I himling i hele gymsalen.</p>

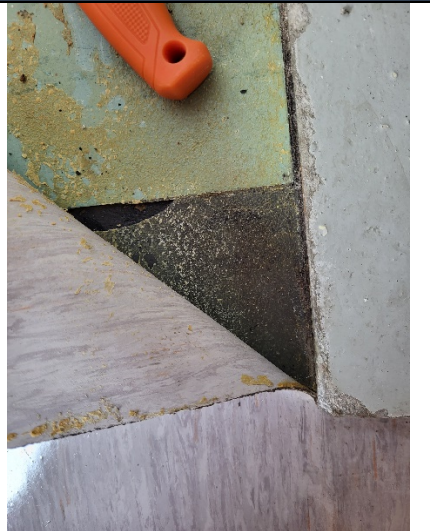
<p>Prøve: P5. Kvadratiske vinylgulvfliser mørkegrå Rom: Rom 206 Analyseparameter: Asbest Materialtype: Vinylflis</p>	<p>Ikke påvist asbest.</p>

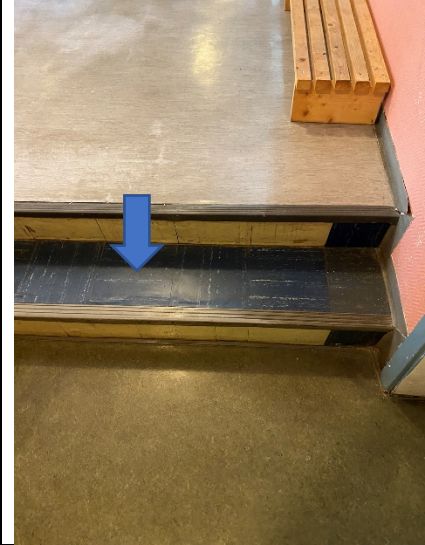
<p>Prøve: P25. Mørk blå kvadratisk vinylflis Rom: Rom 130 samisk hall Analyseparameter: Asbest Materialtype: Vinylflis</p>	<p>Påvist krysotilasbest.</p>

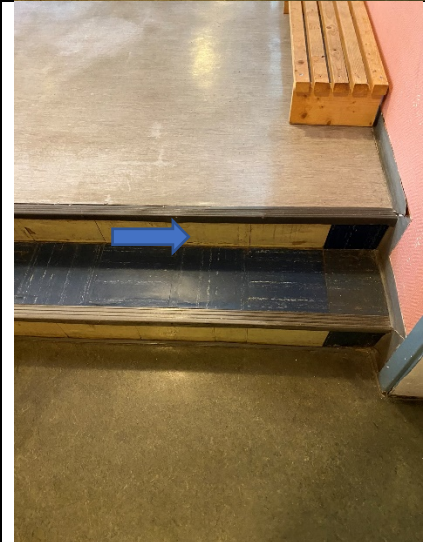
<p>Prøve: P26. Beige kvadratisk vinylflis Rom: Rom 130 samisk hall Analyseparameter: Asbest Materialtype: Vinylflis</p>	<p>Påvist krysotilasbest.</p>

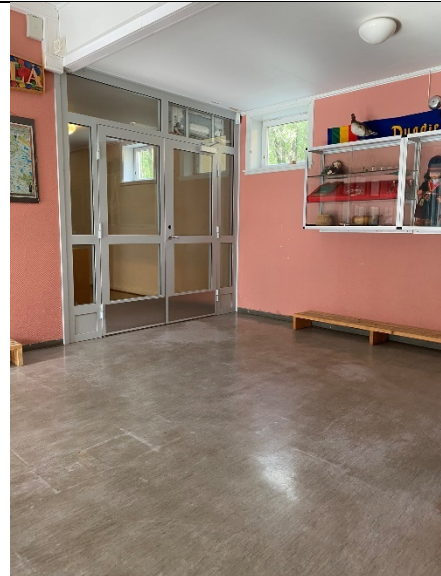
Plassering: Gammelfløya, norcemhallen  
Materialtype: Asbestholdige vinylflis under eksisterende vinylgulvbelegg. Rutemønster kan ses i vinylbelegget.

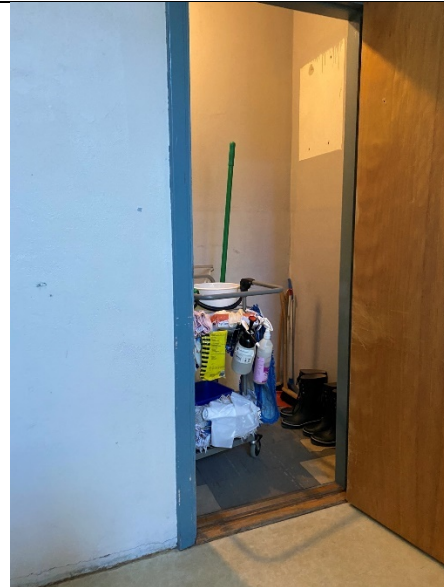
Plassering: Gammelfløya, samisk hall  
Materialtype: Asbestholdige vinylflis under eksisterende vinylgulvbelegg. Rutemønster kan ses i vinylbelegget.

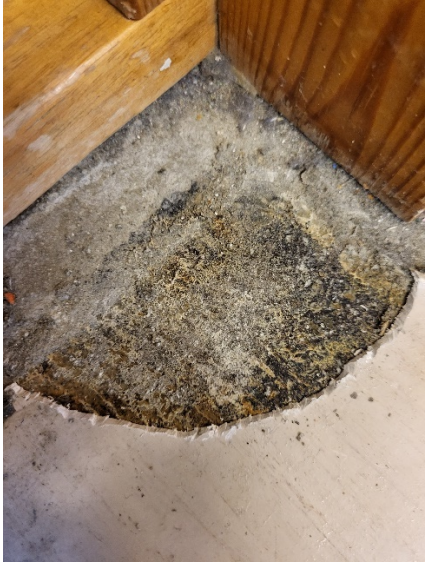
Prøve: P3. Sort og gult lim under beige vinyl Rom: Rom 208 Analyseparameter: Asbest (og PCB7) Materialtype: Lim	Ikke påvist asbest. Ikke detektert PCB7
 	Prøve: P7. Sort masse under kvadratiske vinylgulvfliser Rom: Rom 206 Analyseparameter: Asbest Materialtype: Sort masse	Påvist krysotilasbest.

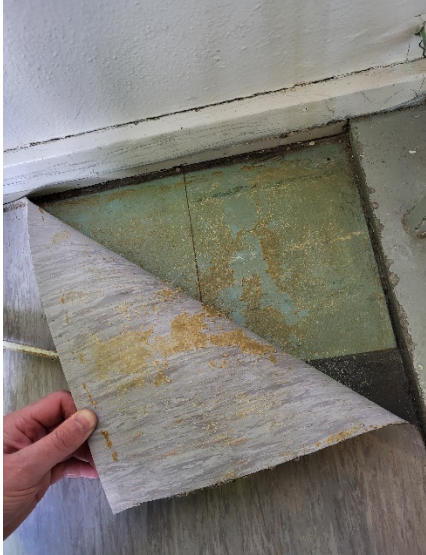
Prøve: P9. Gulvlim mellom vinylbelegg (P4) og kvadratiske vinylflis (P5 &6) Rom: Rom 206 Analyseparameter: Asbest Materialtype: Lim	Ikke påvist asbest.

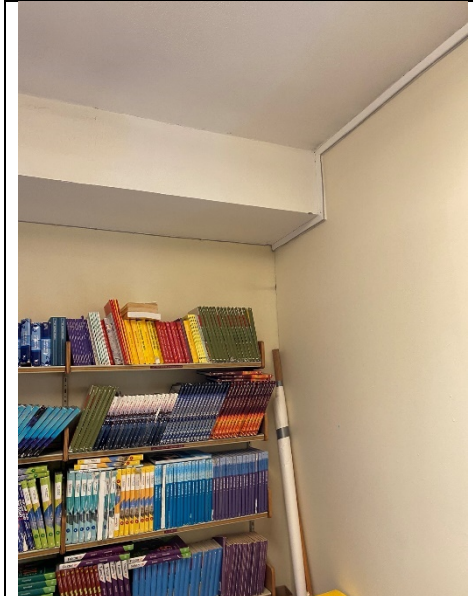
<p>Prøve: P24. Tynnavretting på kanal himling Rom: 129, materialrom Analyseparameter: Asbest Materialtype: Avretting/tynnbetong</p>	<p>Ikke påvist asbest.</p>

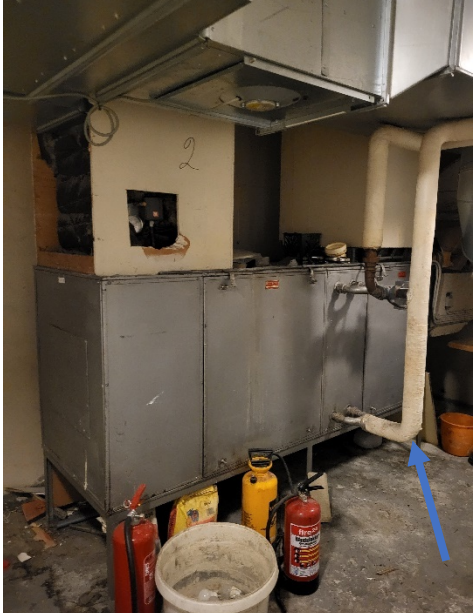
<p>Prøve: P33. Rørbend 1 Rom: Ventilasjon, 016 Analyseparameter: Asbest Materialtype: Eldre isolert rørbend Kommentar: Alle eldre isolerte rør saneres som asbestholdige. Det finnes trolig også slike rør skjult i konstruksjonen.</p>	Ikke påvist asbest.

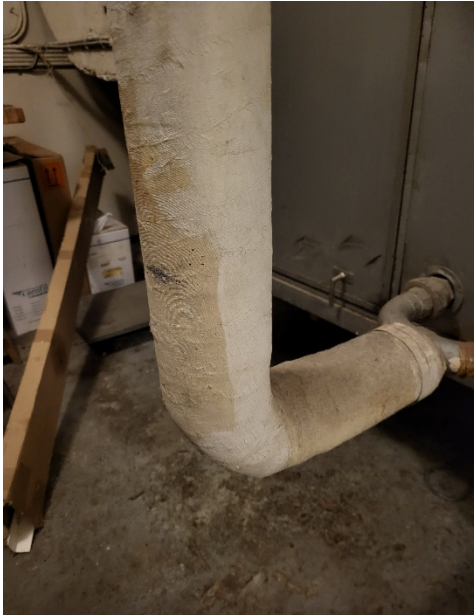
<p>Prøve: P34. Rørbend 2 Rom: Ventilasjon, 016 Analyseparameter: Asbest Materialtype: Eldre isolert rørbend Kommentar: Alle eldre isolerte rør saneres som asbestholdige. Det finnes trolig også slike rør skjult i konstruksjonen.</p>	Påvist amosittasbest.

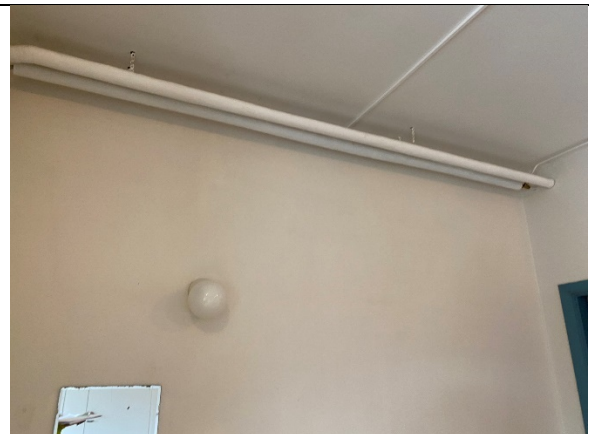
Plassering: Gammelfløya, toalett  
Materialtype: Eldre isolerte rør

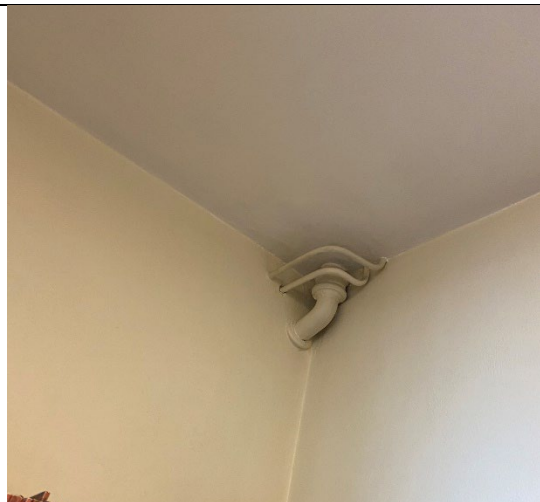
Plassering: Gammelfløya, 1. etg.  
Materialtype: Rørgjennomføring og soilrør  
Antall: 3 stk.

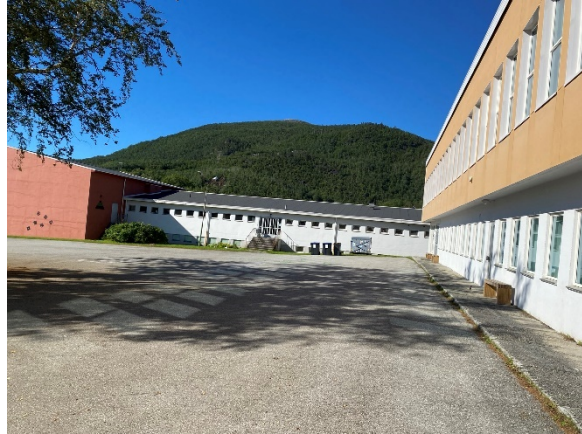
Plassering: Tak på deler av gammelfløya  
Materialtype: Asfaltbasert takpapp  
Verdi/antall: Hele takarealet

Taket er ikke befart og takpapp er ikke prøvetatt. Dette også mht. at bygningsmassen fortsatt er i bruk. Takpapp fra alle byggetrinn og rehabiliteringer/lag må prøvetas og analyseres for asbest og PAH før riving, for å sikre at takpappen saneres, håndteres og leveres riktig.

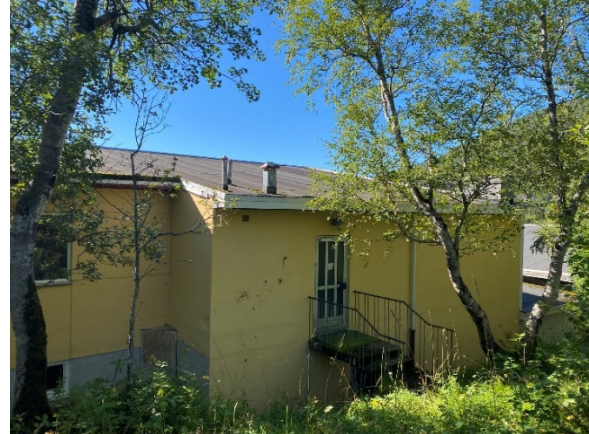
Plassering: Tak på deler av nyfløya  
Materialtype: Asfaltbasert takpapp  
Verdi/antall: Hele takarealet

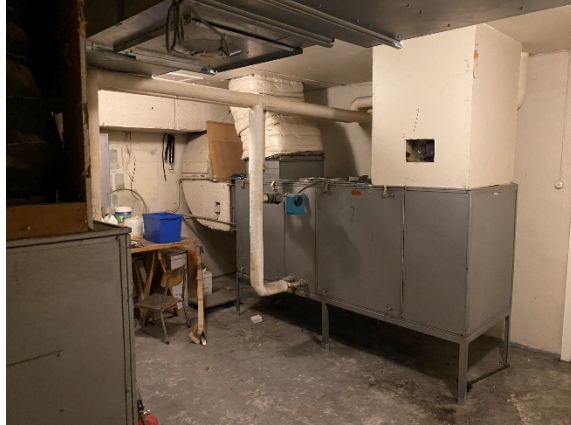
Det er registrert et eldre ventilasjonsaggregat i ventilasjonsrom i spesialfløya/gammelfløya. Dette er klassifisert til å ha asbestholdig varmegjenvinner. Det ble ikke registrert pakninger eller skjøter på kanaler som kan inneha asbestholdige fuger. Det kan imidlertid ikke utelukkes at det finnes eldre fuger på ventilasjonskanaler skjult i konstruksjonen rundt om i bygningsmassen. Dersom slike skjøter oppdages under riving, skal RIM kontaktes for avklaring for evt. behov for sanering. I rom ifm. kjeller under svømmehall stod det på befaringstidspunktet lagret filtre som trolig hører til et ventilasjonsaggregat. Disse er klassifisert som asbestholdige. Det er ikke funnet ventilasjonsaggregater ifm. tilfluktsrom i nyfløya. Det er sannsynlig at disse står i en av rommene som var avlåst, og at ventilasjonsaggregat er fra byggeår på nyfløya. Ved evt. funn av ventilasjonsaggregater under sanering i tilfluktsrom, er disse klassifisert som asbestholdige.

Plassering: Spesialfløya/gammelfløya  
Materialtype: Ventilasjonsaggregat  
Antall: 1 stk.

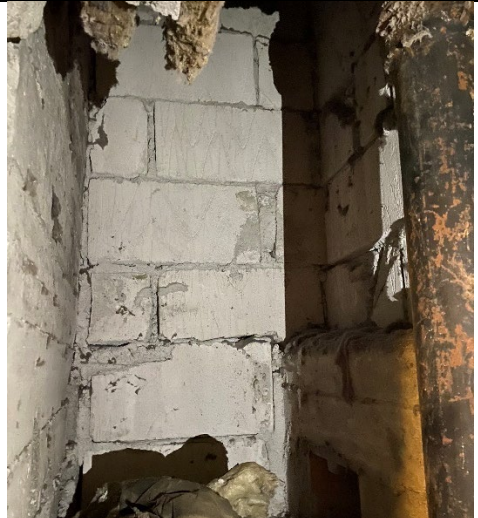
Prøve: P38. Lettbetong vegg Rom: Forrom til kjeller under gymsal, gammelfløya Analyseparameter: PCB7, tungmetaller Materialtype: Betong	Ikke detektert PCB7. Ingen tungmetaller over grenseverdi.

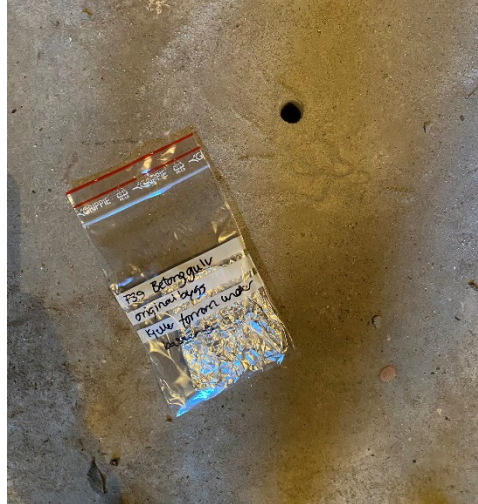
Prøve: P39. Betonggulv originalbygg Rom: Forrom kjeller under svømmehall, gammelfløya Analyseparameter: Materialtype: Betong	Bly 380 mg/kg Ikke detektert PCB7. Blykonsentrasjon for høy for gjenbruk.

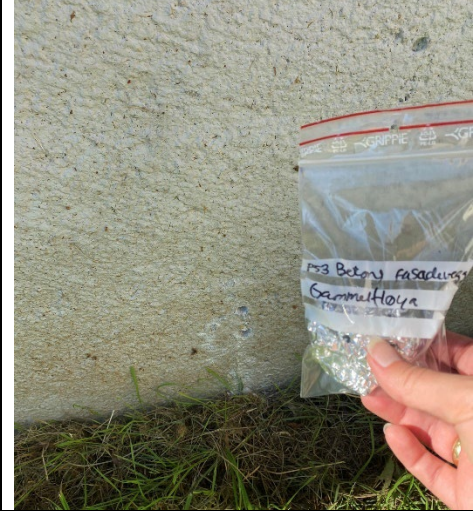
<p>Prøve: P53. Betong fasadevegg Rom: Gammelfløya fasade Analyseparameter: PCB7, tungmetaller Materialtype: Betong</p>	<p>Ikke detektert PCB7. Ingen tungmetaller over grenseverdi.</p>

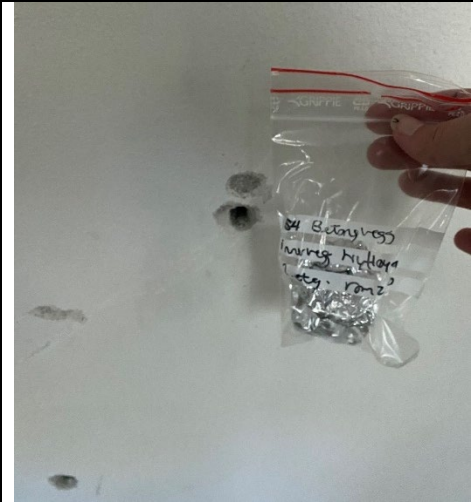
Analyse av betong fra nyfløya viser at det ikke er detektert miljøgifter over grenseverdier i betong på yttervegg tilhørende fasaden. Betong fra innervegg (P54) inneholder PCB7 i konsentrasjon over grenseverdi for gjenbruk. Betonggulv (P55) inneholder høy konsentrasjon av PCB7. Konsentrasjon er over grenseverdi for farlig avfall. Det anbefales at det utføres en fase 3-kartlegging av betonggulv og innervegg i nyfløya for å verifisere PCB-konsentrasjon i betongen.

<p>Prøve: P54. Betongvegg innervegg nyfløya. Rom: 2. etg. rom 221 trapp Analyseparameter: PCB7, tungmetaller Materialtype: Betong Kommentar: Konsentrasjonen er over grenseverdi for gjenbruk av tunge rivemasser.</p>	<p>PCB7 1 mg/kg</p>

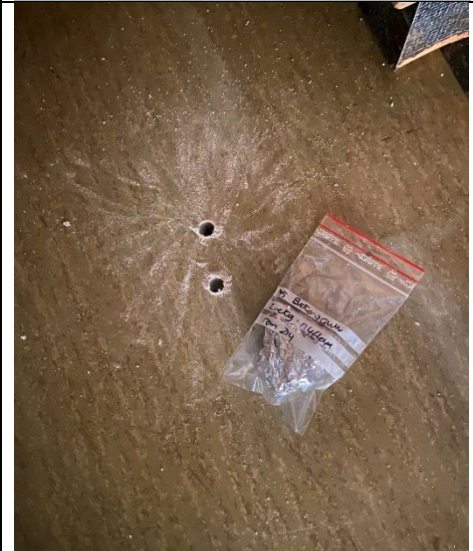
<p>Prøve: P55. Betonggulv Rom: 2. etg. nyfløya, rom 214 Analyseparameter: PCB7, tungmetaller Materialtype: Betong Kommentar: Det anbefales at det utføres en fase 3-kartlegging av betongen i nyfløya. Betongen inneholder for høy konsentrasjon til nyttiggjøring. Konsentrasjonen er over grenseverdi for farlig avfall.</p>	<p>PCB7 11 mg/kg PCB-total 55 mg/kg</p>

Revidert rapport: Prøve -016 og -054: Revidert resultat for PCB etter reanalyse, avvik 5554. Prøve -055: Det er utført 5 separate prøveuttak og analyser av PCB for prøve 055, og resultatene viser at prøven er svært inhomogen. Gjennomsnittet av de 5 analysene er innenfor måleusikkerheten til originalt resultat, og resultatet for original analyse er oppgitt i rapporten, avvik 5554.

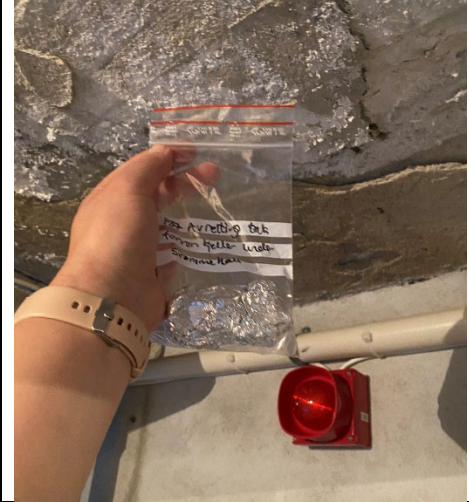
<p>Prøve: P37. Avretting tak Rom: Forrom til kjeller under svømmebasseng Analyseparameter: PCB7, tungmetaller Materialtype: Avretting</p>	<p>Ikke detektert PCB7. Ingen tungmetaller over grenseverdi.</p>

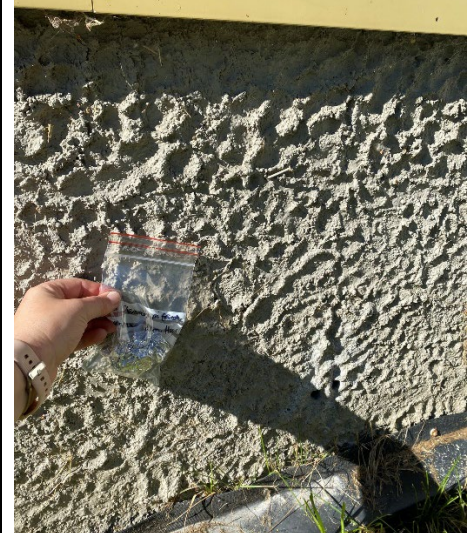
<p>Prøve: P48. Slemming fasade grunnmur Rom: Adm.fløya fasade Analyseparameter: Tungmetaller Materialtype: Slemming på vegg</p>	<p>Ingen tungmetaller over grenseverdi.</p>

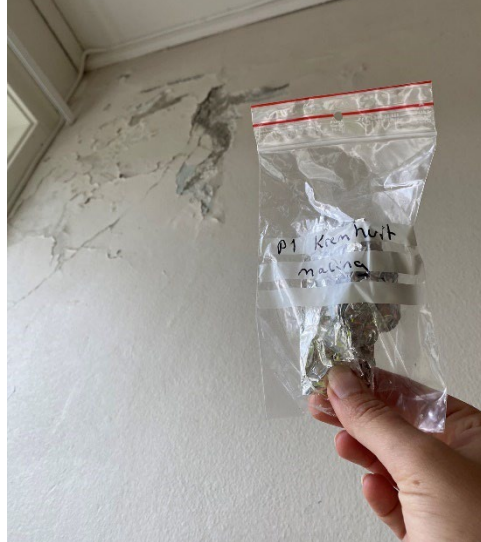
<p>Prøve: P1. Kremhvitt maling (med blå under) Rom: Rom 203 klasserom 2. etg. nyfløya Analyseparameter: PCB7, tungmetaller Materialtype: Maling</p>	<p>Ikke detektert PCB7. Bly 850 mg/kg Sink 2900 mg/kg</p>

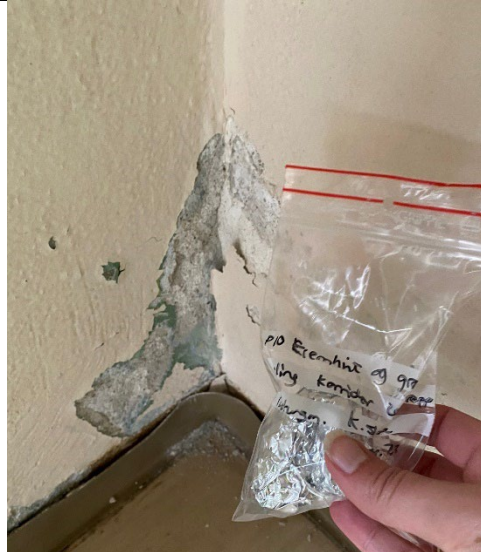
<p>Prøve: P10. Kremhvitt maling Rom: Rom 201 Analyseparameter: PCB7, tungmetaller Materialtype: Maling</p>	<p>Krom total 460 mg/kg Bly 3000 mg/kg Sink 4300 mg/kg Blykonsentrasjon over grenseverdi for farlig avfall og over grenseverdi for gjenbruk. Ikke detektert PCB7.</p>

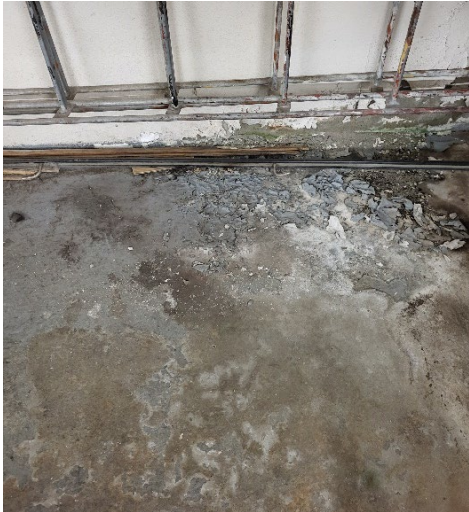
<p>Prøve: P30. Blå gulvmaling Rom: Fyrrom, rom 017 Analyseparameter: PCB7, tungmetaller Materialtype: Maling</p>	<p>Bly 5400 mg/kg Sink 4200 mg/kg PCB7 5,8 mg/kg Blykonsentrasjon over grenseverdi for farlig avfall og over grenseverdi for gjenbruk. PCB7- konsentrasjon over grenseverdi for gjenbruk.</p>

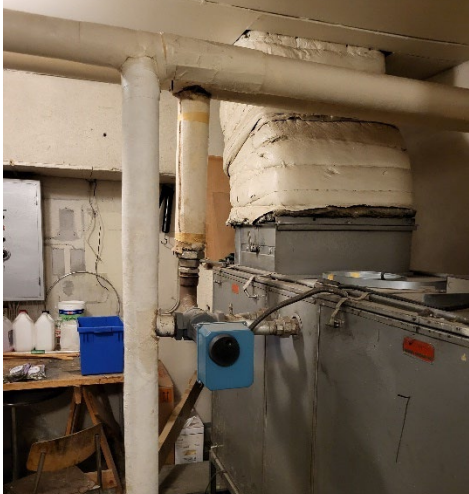
<p>Prøve: P31. Beigehvit veggmalings Rom: Fyrrom, rom 017 Analyseparameter: PCB7, tungmetaller Materialtype: Maling</p>	<p>Bly 750 mg/kg Sink 3600 mg/kg PCB7 1,1 mg/kg</p>

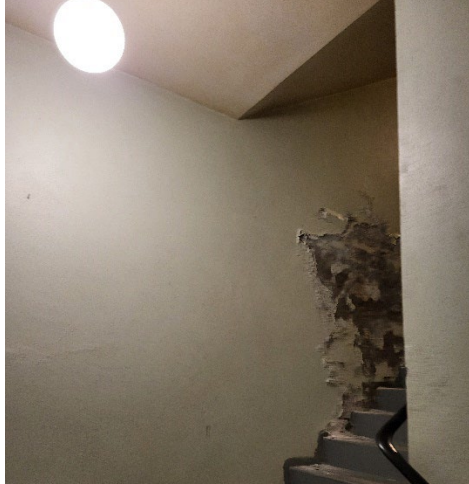
<p>Prøve: P32. Limegrønn veggmalings Rom: Trapp v/fyrrom Analyseparameter: PCB7, tungmetaller Materialtype: Maling Kommentar: Malingen er avflassende. Det må iverksettes tiltak med oppsamling også av avflassende maling ved sanering. Malingen skal ikke spres til omgivelsene.</p>	<p>Krom total 230 mg/kg Bly 2600 mg/kg Sink 11 000 mg/kg PCB7 1,9 mg/kg Blykonsentrasjon over grenseverdi for farlig avfall og over grenseverdi for gjenbruk. Sinkkonsentrasjon over grenseverdi for farlig avfall.</p>

Sanering av maling og betong må utføres på en slik måte at det ikke medfører eksponering under sanering, og at forurenset malings- og betongstøv ikke spres til naturmiljøet. Det må benyttes egnet verneutstyr ved sanering av betong og maling, også mht. organiske miljøgifter (PCB) i støv, maling og betong. Maling og betong må saneres på en slik måte at alt malingsstøv og betongstøv og fraksjoner samles opp. Det bemerkes at alt farlig avfall skal håndteres etter forskrift, og at avfallet skal lagres i beholdere som ikke vil medføre human eksponering eller utslipp til naturmiljøet.

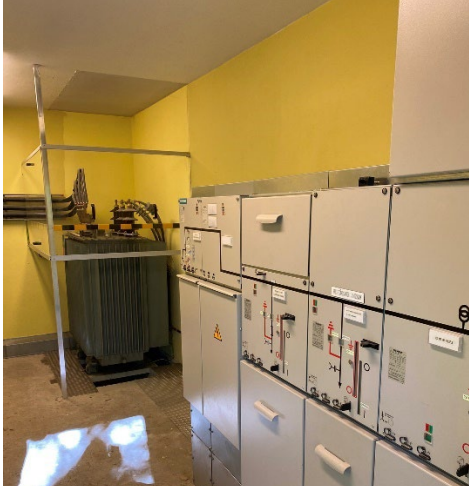
<p>Prøve: P36. Gul veggmalings Rom: Traforom Analyseparameter: PCB7, tungmetaller Materialtype: Maling</p>	<p>Sink 860 mg/kg Ikke detektert PCB7</p>

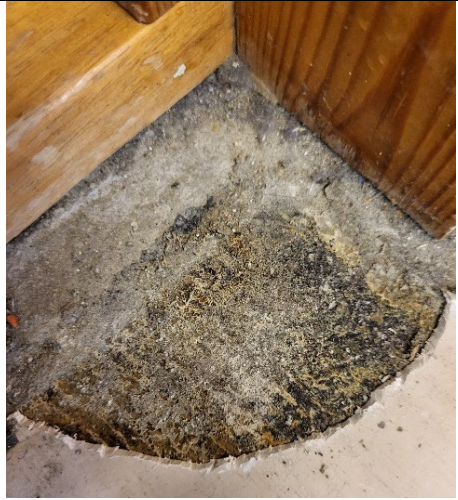
<p>Prøve: P3. Sort og gult lim under beige vinyl Rom: Rom 208 Analyseparameter: Asbest, PCB7 Materialtype: Lim</p>	<p>Ikke detektert PCB7 Ikke påvist asbest</p>
 	<p>Prøve: P8. Sort masse under kvadratiske vinylgulvfliser Rom: Rom 206 Analyseparameter: PCB7, PAH-16 Materialtype: Lim/avretting Kommentar: Saneres som asbestholdig materiale.</p>	<p>Ikke påvist PCB7. Påvist PAH-16, men under grenseverdi. Påvist krysotilasbest i samme materialet (P7).</p>

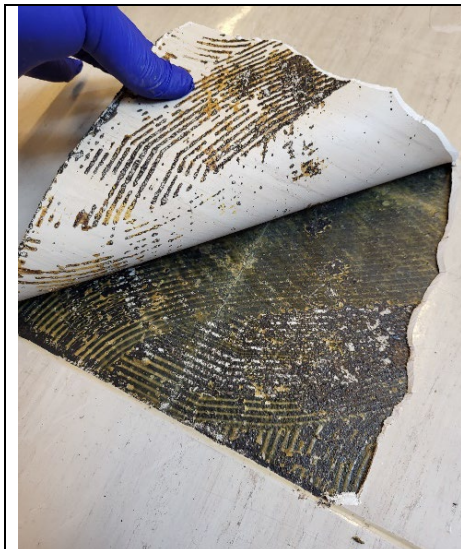
<p>Prøve: P19. Sort lim under vinyl Rom: Naturfag rom 113 Analyseparameter: PCB7, PAH-16 Materialtype: Lim/avretting Kommentar: Saneres som asbestholdig materiale.</p>	<p>Ikke detektert PCB7. PAH-16 3,16 mg/kg Påvist krysotilasbest i samme materialet (P20)</p>
---	---	--

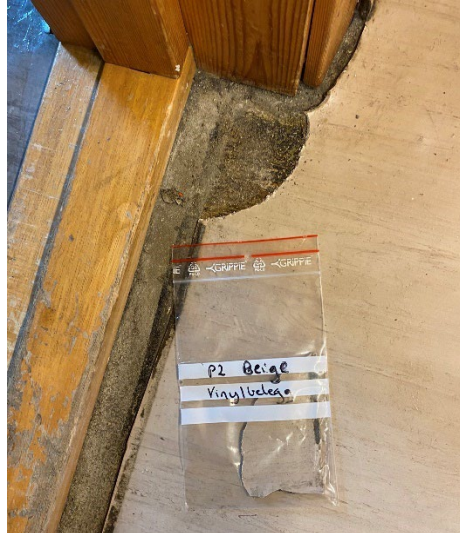
<p>Prøve: P2. Beige gulvbelegg Rom: Rom 208, nyfløya 2. etg. Analyseparameter: Ftalater Materialtype: Vinylgulvbelegg</p>	<p>DEHP 33 800 mg/kg BBP 8400 mg/kg DIDP 5700 mg/kg</p>

Alt spesifisert gulvbelegg, alle vaskelister, trappenese, og gelenderlister, som inneholder ftalater, må sorteres ut som egen fraksjon og leveres til godkjent mottak for farlig avfall.

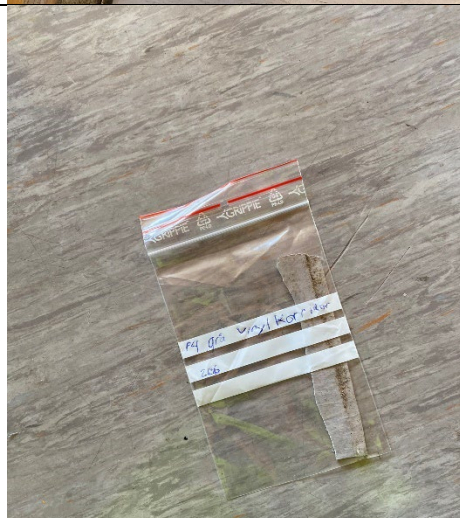
<p>Prøve: P4. Grå vinyl korridor Rom: Rom 206, nyfløya 2.etg. Analyseparameter: Ftalater Materialtype: Vinylgulvbelegg</p>	<p>Forhøyet konsentrasjon av BBP og DINP, men ikke over grenseverdi for farlig avfall.</p>

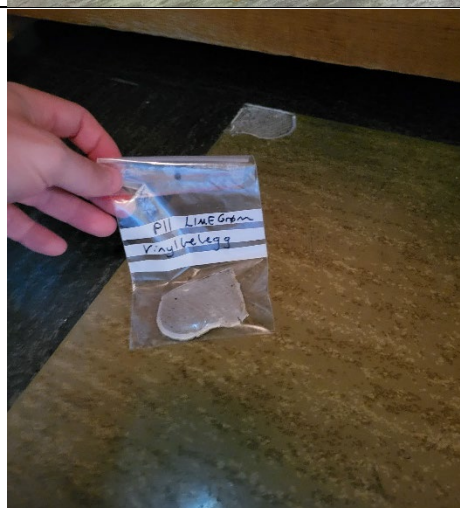
<p>Prøve: P11. Limegrønn vinylbelegg Rom: Rom 220 Analyseparameter: Ftalater Materialtype: Vinylgulvbelegg</p>	<p>DEHP 7100 mg/kg</p>

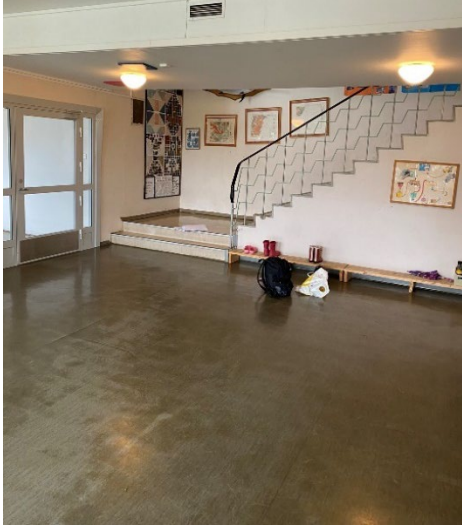
<p>Prøve: P22. Grønn vinyl Rom: Norcemhall, rom 118 Analyseparameter: Ftalater Materialtype: Vinylgulvbelegg</p>	<p>DEHP 5500 mg/kg</p>

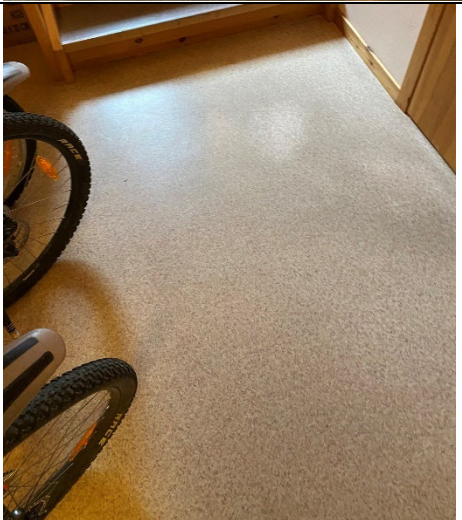
<p>Prøve: P27. Prikkete aprikos vinylgulvbelegg Rom: Adm. bygg (rull i aggregatrom) Analyseparameter: Ftalater Materialtype: Vinylgulvbelegg</p>	<p>DEHP 6800 mg/kg BBP 20 500 mg/kg DIDP 13 000 mg/kg</p>

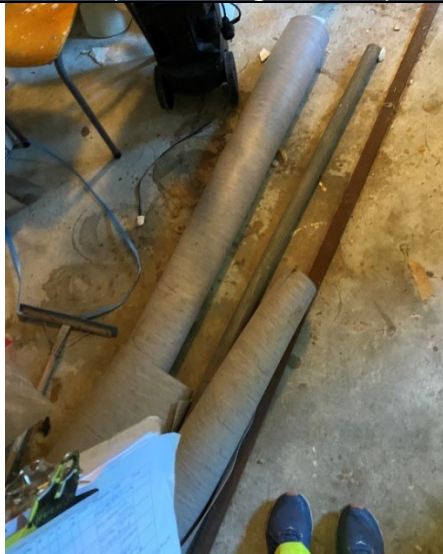
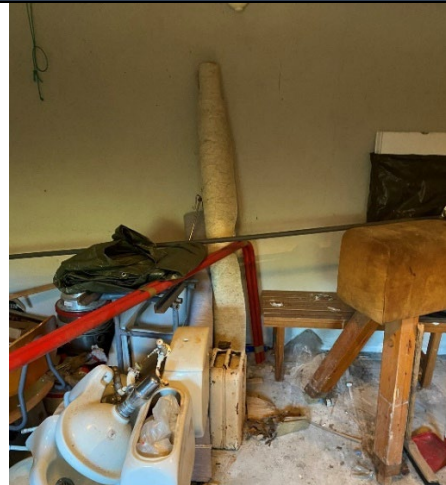
Det er funnet flere ruller med vinylgulvbelegg, både i kjeller i spesialfløya og i ventilasjonsrom i administrasjonsbygget. Disse skal også saneres som ftalatholdig farlig avfall.

Plassering: Spesialfløya, rom ifm. kjeller under svømmehall.

Materialtype: Rull med vinylgulvbelegg.

Materialtype: Ruller med vinylgulvbelegg.

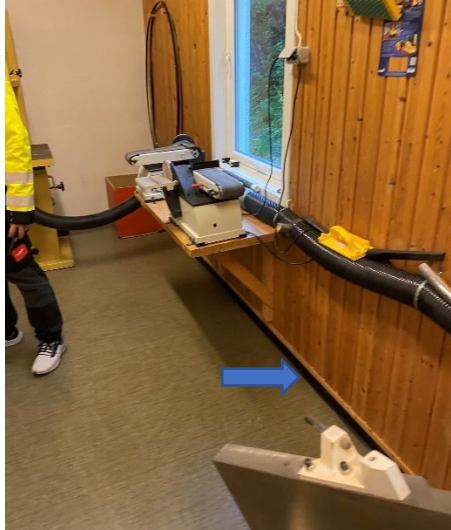
Det er registrert vaskelister i overgang mellom gulv og vegg flere steder i bygningsmassen. Slike vaskelister inneholder erfaringsmessig høye ftalatkonsentrasjoner, og er klassifisert som farlig avfall med ftalater. Bildene under viser enkelte forekomster.

Plassering: 141 materialrom, 1. etg. nyfløya  
Materialtype: Vaskelist  
Verdi: 8 lm.

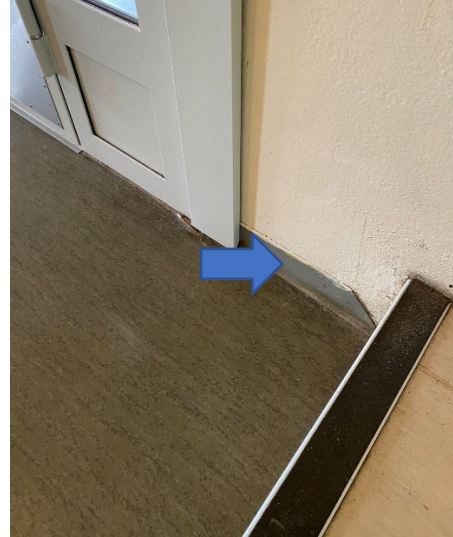
Plassering: Gammelfløya, norcemhallen  
Materialtype: Vaskelist

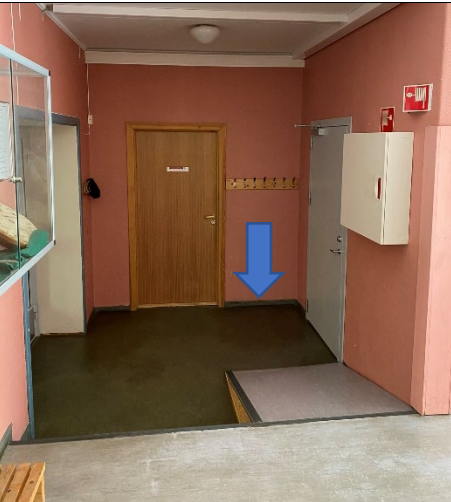
Plassering: Gammelfløya samisk hall  
Materialtype: Vaskelist

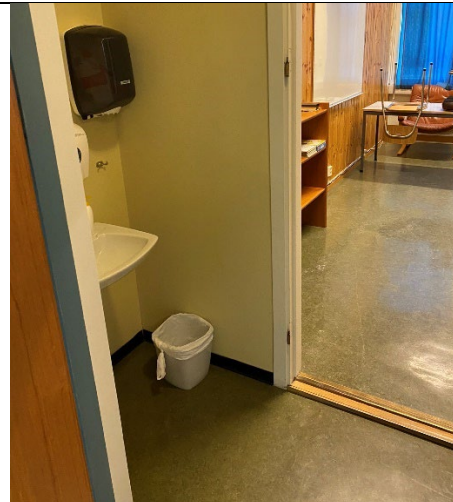
Plassering: Forrom til grupperom nyfløya  
Materialtype: Vaskelist

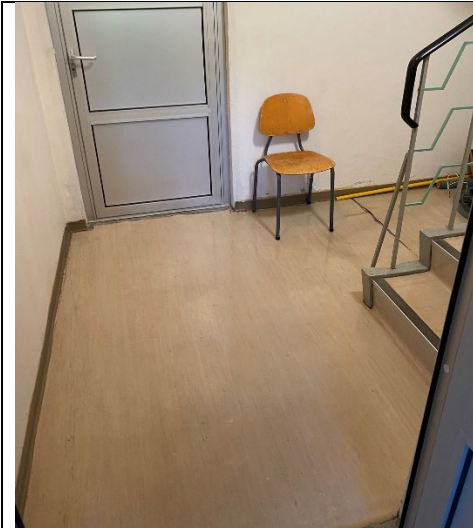
Plassering: Spesialfløya, trapp opp fra svømmehall  
Materialtype: Vaskelist

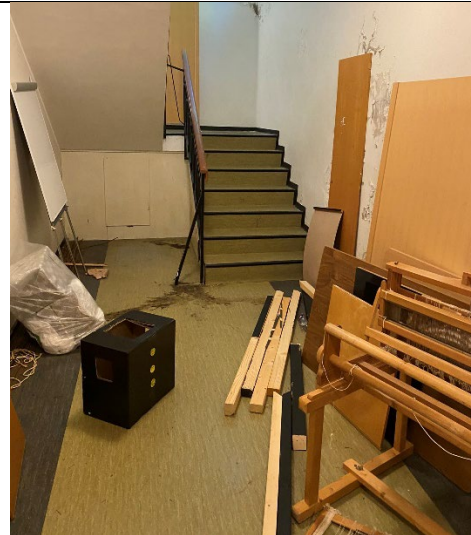
Plassering: Nyfløya, trapp opp fra tilfluktsrom  
Materialtype: Vaskelist. På bildet ses også trappeneser som også er klassifisert som ftalatholdig farlig avfall.

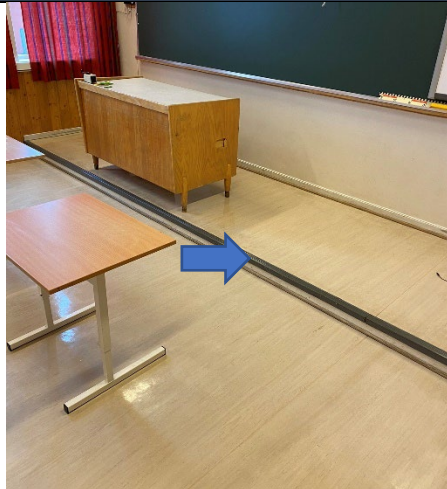
Myke trappeneser inneholder erfaringsmessig konsentrasjoner av ftalater over grenseverdi for farlig avfall. Trappeneser i bygningsmassen er klassifisert som ftalatholdig farlig avfall. Bildene under viser enkelte funn av trappeneser i bygningsmassen.

Plassering: Klasserom 2. etg. nyfløya  
Materialtype: Trappeneser  
Antall: 1 stk.

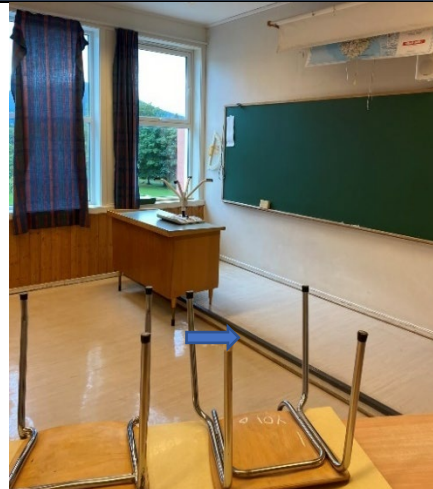
Plassering: Klasserom 2. etg. nyfløya  
Materialtype: Trappeneser  
Antall: 1 stk.

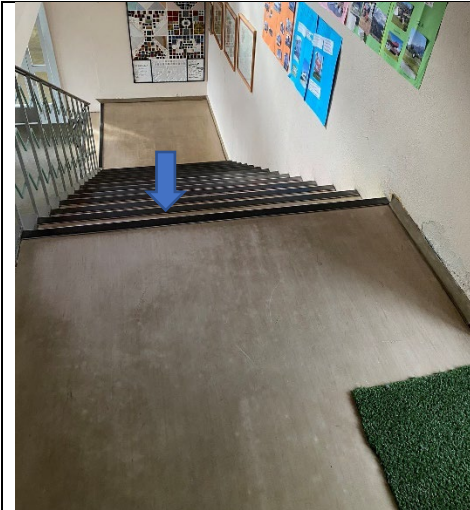
Plassering: Trapp nyfløya mellom 1. og 2. etasje  
Materialtype: Trappenese (ser også gelenderlist på bildet)  
Verdi: 18 stk. x ca. 2 m/stk.

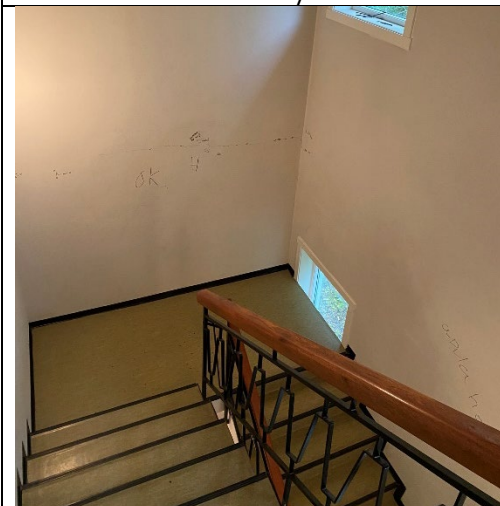
Plassering: Trapp mellom 2. og 1. etasje nyfløya  
Materialtype: Trappenese

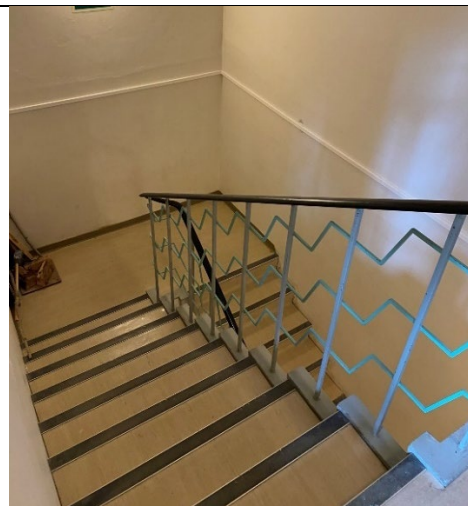
Plassering: Spesialfløy trapp  
Materialtype: Trappenese

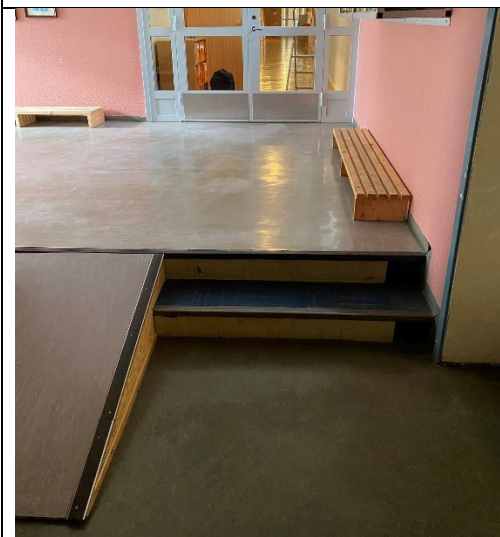
Plassering: Nivåforskjell mellom nyfløya og gammelfløya i samisk hall. På bildet ses også asbestholdige vinylfliser. Disse ligger også under vinylbelegget i samisk hall.  
Materialtype: Trappenese

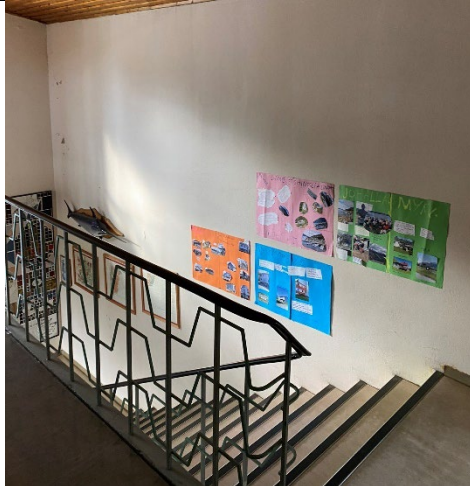
Myke gelenderlister er klassifisert som farlig avfall med ftalater. Disse er registrert funnet flere plasser i bygningsmassen ifm. trappeganger. Bildene under viser enkelte forekomster.

Plassering: 2. etg. nyfløya korridor og trapp  
Materialtype: Gelenderlist  
Verdi: ~20 m.

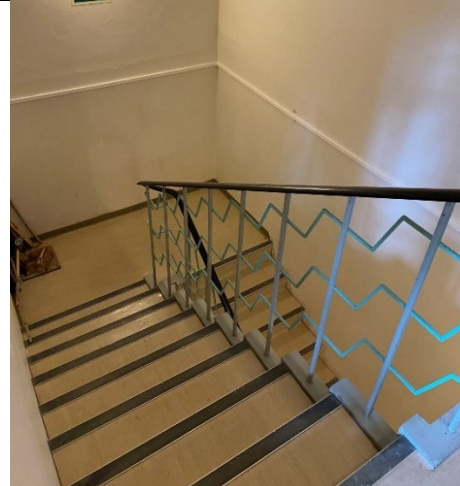
Plassering: Spesialfløy trapp  
Materialtype: Gelenderlist  
Verdi: ~15 m.

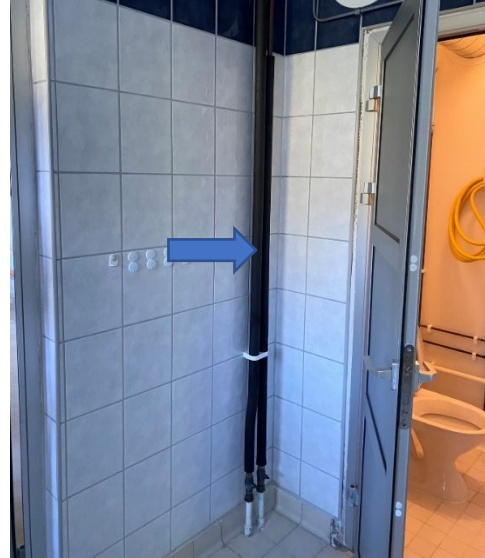
Der observert sort rørisolasjon i form av cellegummi flere steder i bygningsmassen. Rørisolasjon antas å inneholde bromerte flammehemmere over grensen for farlig avfall. Bildene viser et utvalg av funnene.

Plassering: Spesialfløy, garderobe. På bildet ses også rørgjennomføring som er klassifisert som asbestholdig.

Materialtype: Cellegummi

Cellegummi rives, sorteres ut som egen fraksjon, og leveres til godkjent mottak for farlig avfall. Harde isolasjonsplater skal sorteres ut som egen fraksjon, og leveres til godkjent mottak.

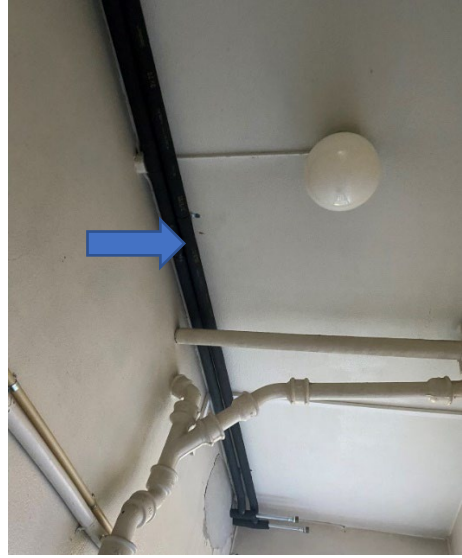
Plassering: Spesialfløy, 012 korridor

Materialtype: Cellegummi. På bildet ses også soilrør og rørgjennomføringer.

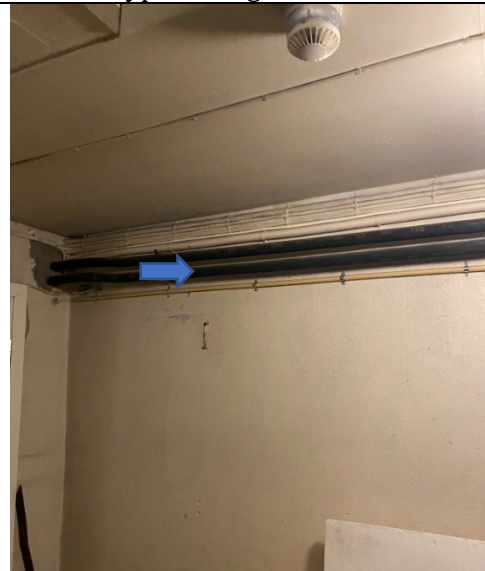
Plassering: Spesialfløy, ventilasjonsrom

Materialtype: Cellegummi

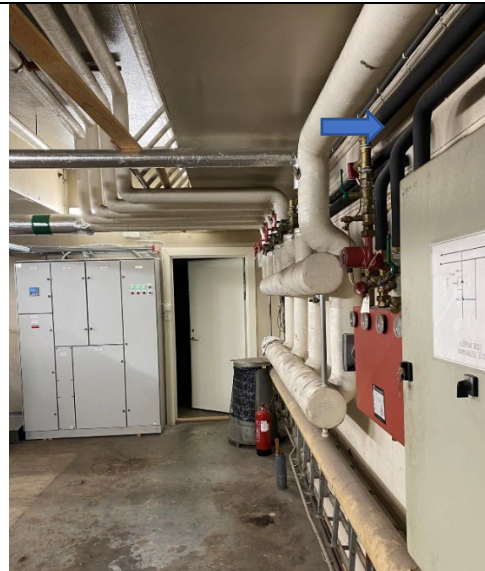
Plassering: Spesialfløy, fyrrom

Materialtype: Cellegummi

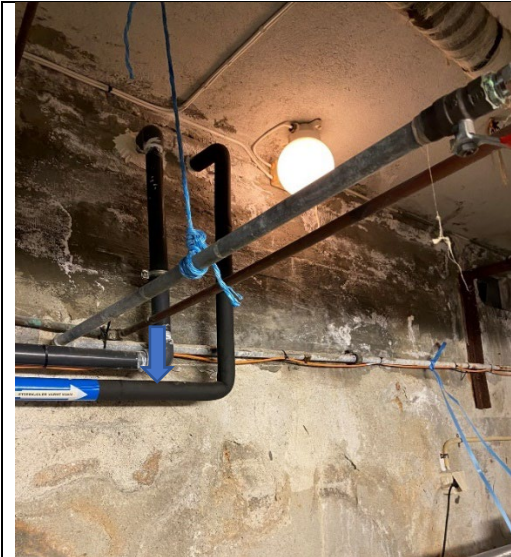
Plassering: Spesialfløy, kjeller under svømmehall  
Materialtype: Cellegummi

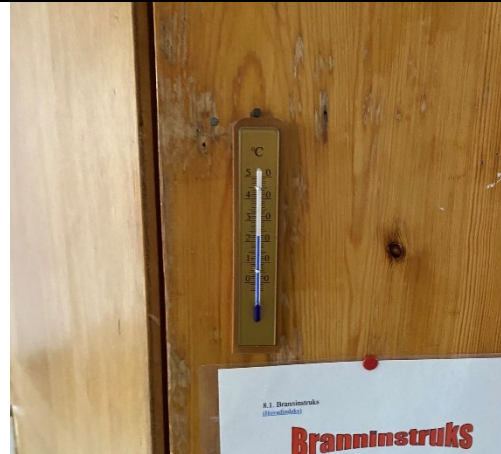
Det er funnet flere eldre termometre i bygningsmassen. Disse er klassifisert som farlig avfall med kvikksølv.

Plassering: 2. etg. nyfløya, klasserom  
Materialtype: Termometer  
Antall: 1 stk.

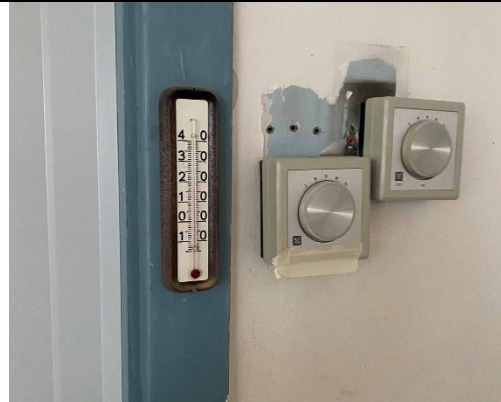
Plassering:  
Materialtype: Termometer  
Antall: 1 stk.

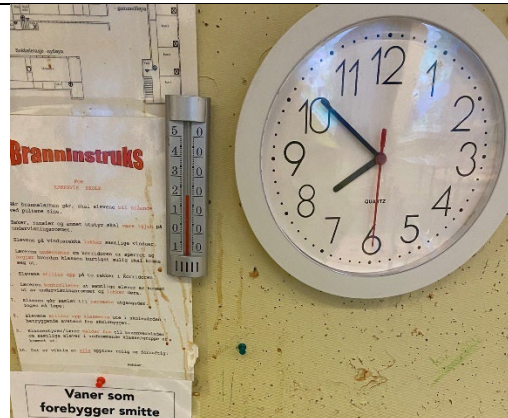
Plassering: 2. etg. nyfløya, klasserom  
Materialtype: Termometer  
Antall: 1 stk.

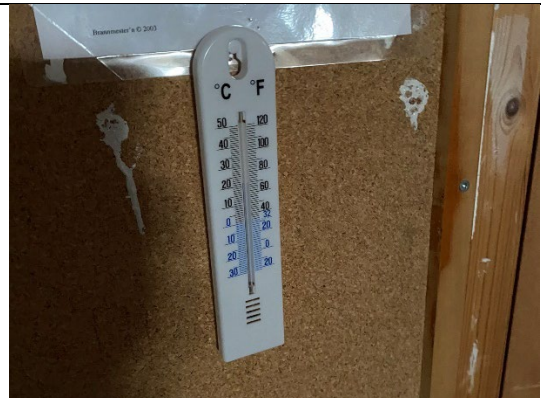
Plassering: Nyfløya, tenkroa/tilfluksrom  
Materialtype: Termometer  
Antall: 1 stk.

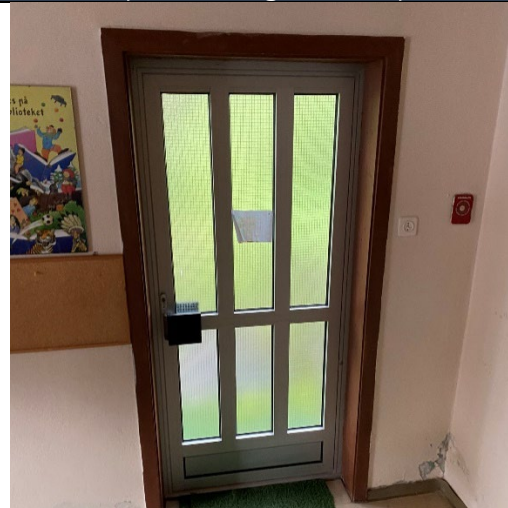
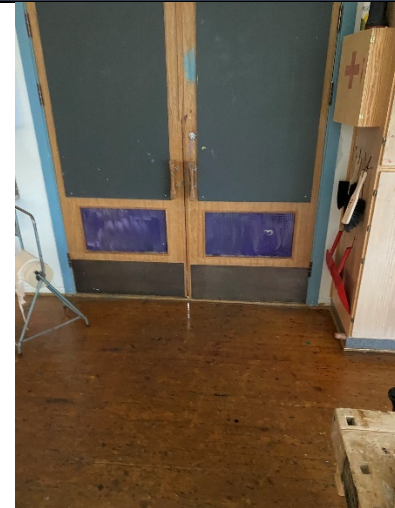
Det er registrert flere trådglassruter i forbindelse med korridor og inngangspartier i bygningen. Trådene i glasset er metallisk bly.

<p>Plassering: 2. etg. nyfløya korridor Materialtype: Trådglassrute Antall: 1 stk./1 dør</p>	<p>Plassering: Sløyd 1. etg. nyfløya Materialtype: Trådglassrute Antall: 1 stk./dobbeltdør</p>

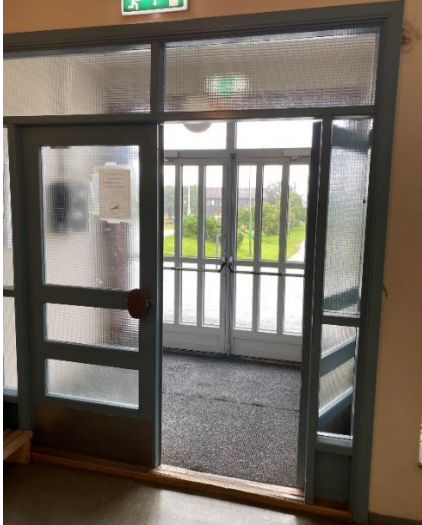
<p>Plassering: Gammelfløya, norcemhallen Materialtype: Trådglassrute Verdi: I dobbeltdør med glass over og på siden.</p>	<p>Plassering: Gammelfløya, samisk hall Materialtype: Trådglassrute Verdi: I dobbeltdør med glass over.</p>

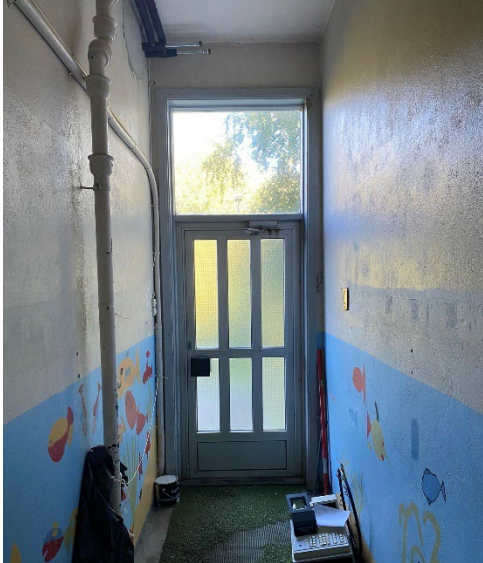
<p>Plassering: Spesialfløya, 012 korridor Materialtype: Trådglassrute. På bildet ses også soilrør. Verdi: I dør</p>	<p>Plassering: Nyfløya, korridor i kjeller ved tilfluktsrom Materialtype: Trådglassrute. Verdi: I dobbeltdør</p>

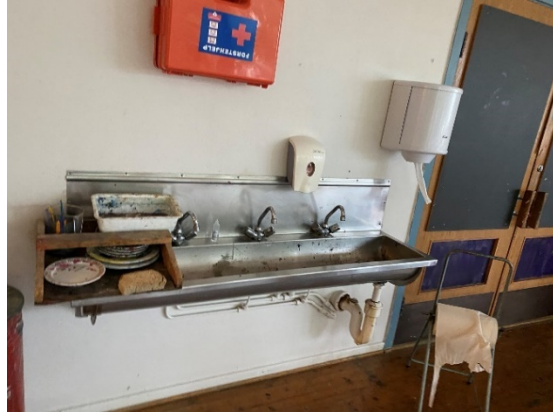
Plassering: Sløyd, 1.etg. nyfløya  
Materialtype: Soilrør og utslagsvask  
Verdi: 1 stk.

Skjøter i soilrør kan inneholde bly og asbest. Disse skal behandles som farlig avfall med bly og asbest. Det er stor sannsynlighet for funn av kjemikalier i rørene under utslagsvasker. Rørene anbefales å kappes 2 meter fra vannlåsen, hvor vannlås og nærmeste rørlengde saneres som farlig avfall.

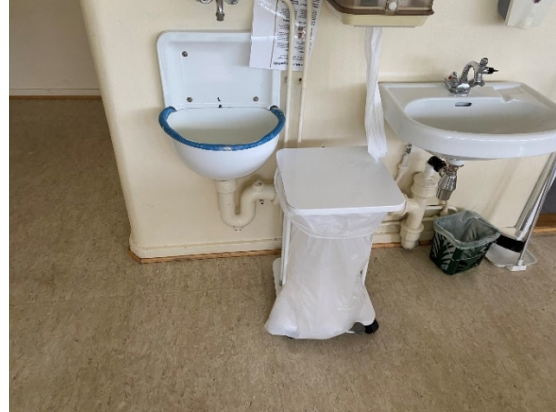
Plassering: Spesialfløy, heimkunnskap  
Materialtype: Soilrør og utslagsvask  
Verdi: 1 stk.

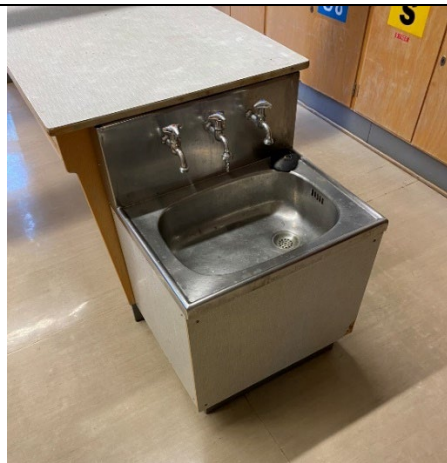
Plassering: Spesialfløya, naturfagsrom  
Materialtype: Utslagsvask  
Verdi: 1 stk.

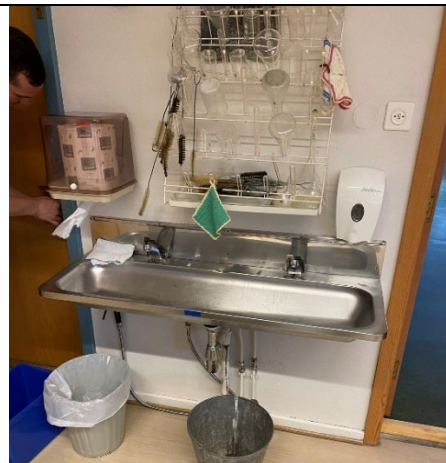
Plassering: Spesialfløya, naturfagsrom  
Materialtype: Utslagsvask  
Verdi: 1 stk.

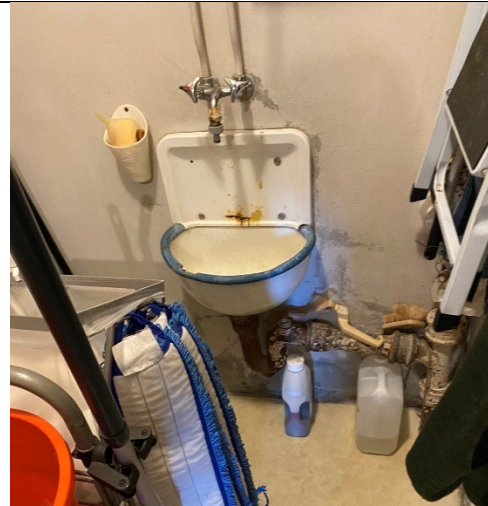
Plassering: Gammelfløya, 120 vask  
Materialtype: Utslagsvask med soilrør  
Verdi: 1 utslagsvask, flere soilrør

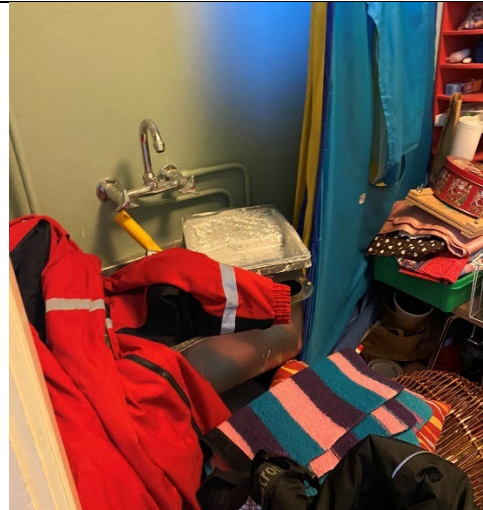
Plassering: Spesialfløya, lager  
Materialtype: Utslagsvask og  
rørgjennomføringer  
Verdi: 1 utslagsvask, trolig flere  
rørgjennomføringer som er klassifisert som  
asbestholdige.

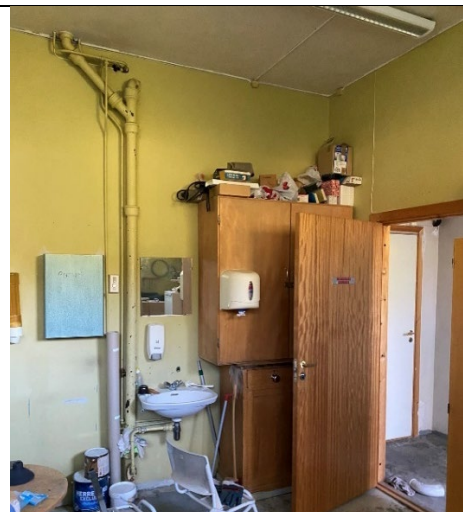
Plassering: Spesialfløy, vaktmesterkontor  
Materialtype: Soilrør

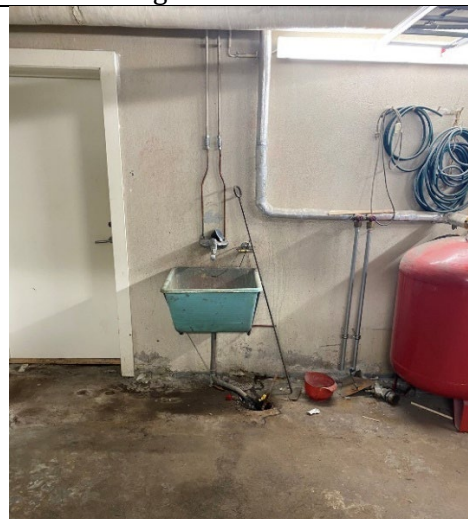
Plassering: Gammelfløya/spesialfløya,  
fyrrom  
Materialtype: Utslagsvask

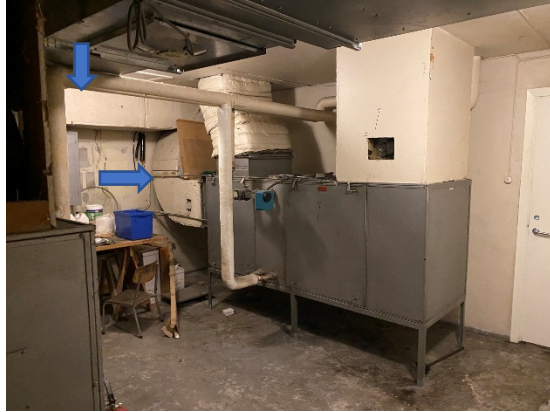
Det er observert harde isolasjonsplater rundt kanaler i forbindelse med ventilasjonsaggregat i ventilasjonsrom, spesialfløy/gammelfløy. Slike harde isolasjonsplater er klassifisert til å inneholde ozonødeleggende stoffer.

Plassering: Spesialfløya/gammelfløya,  
ventilasjonsrom  
Materialtype: Harde isolasjonsplater  
Verdi/antall m<sup>2</sup>: ca. 10 m<sup>2</sup>

Materialer som inneholder KFK/HKFK over grenseverdi for farlig avfall skal sorteres ut i egne fraksjoner og leveres til godkjent mottak. Plater skal demonteres og transporteres i mest mulig hel tilstand til godkjent avfallsmottak. Kjøleanlegg skal tømmes av godkjent firma, og når dette er utført kan anlegget defineres som EE-avfall og skrapmetall/restavfall.
