# MILJØSANERINGSBESKRIVELSE

## Kjøpsvik oppvekstsenter

Oppdragsgiver: Narvik kommune

Dato: 30.09.2022

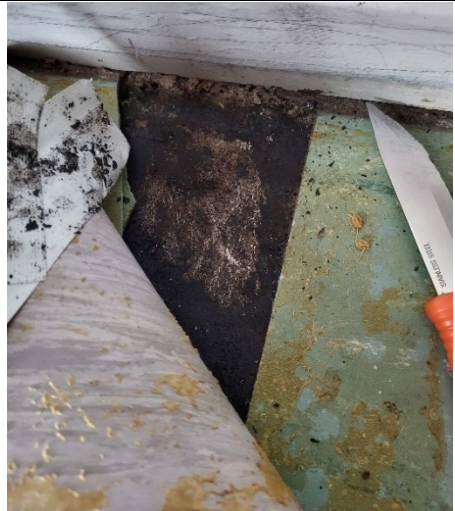
Det er tatt en prøve (P8) av sort masse under kvadratiske vinylgulvfliser i rom 206. Analyseresultatet viser at det er detektert PAH-16 i materialet, men konsentrasjonen er under grenseverdi for farlig avfall. Det er imidlertid funnet asbest i materialet, det skal derfor saneres som asbestholdig av godkjent foretak. Det er tatt prøve av sort masse under vinyl i naturfagsrom (P19). Analyseresultatet viser at det er detektert PAH-16 i materialet, men konsentrasjonen er under grenseverdi for farlig avfall. Det er imidlertid funnet asbest i materialet. Det skal derfor saneres som asbestholdig av godkjent foretak.

<p>Prøve: P8. Sort masse under kvadratiske vinylgulvfliser            Rom: Rom 206            Analyseparameter: PCB7, PAH-16            Materialtype: Lim/avretting            Kommentar: Saneres som asbestholdig materiale.</p>	<p>Ikke detektert PCB7.            Påvist PAH-16, men under grenseverdi.            Påvist krysotilasbest i samme materialet (P7).</p>

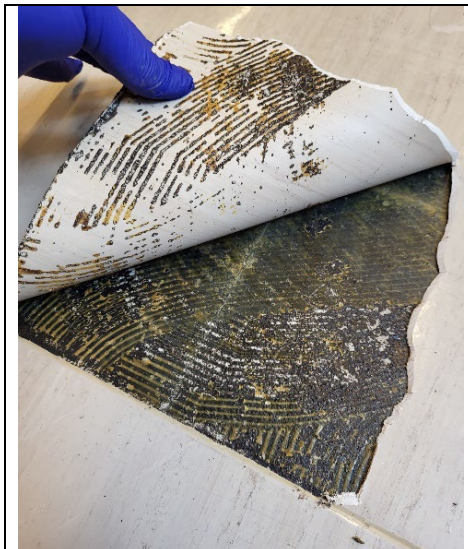
<p>Prøve: P19. Sort lim under vinyl Rom: Naturfag rom 113 Analyseparameter: PCB7, PAH-16 Materialtype: Lim/avretting Kommentar: Saneres som asbestholdig materiale.</p>	<p>Ikke detektert PCB7. PAH-16 3,16 mg/kg Påvist krysotilasbest i samme materialet (P20)</p>
---	---	--

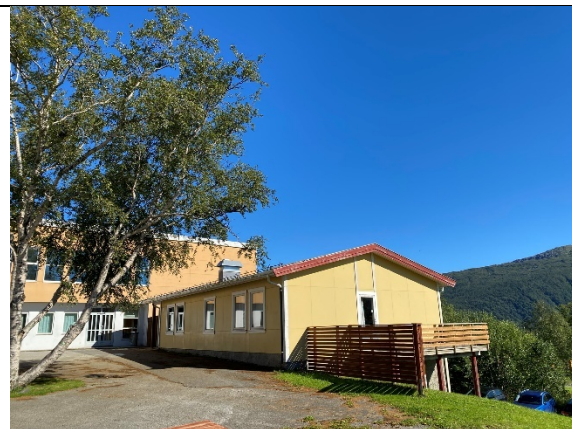
Plassering: Administrasjonsfløy, veranda, gelender og stolper  
Materialtype: Trykkimpregnert trevirke med ukjent byggeår.

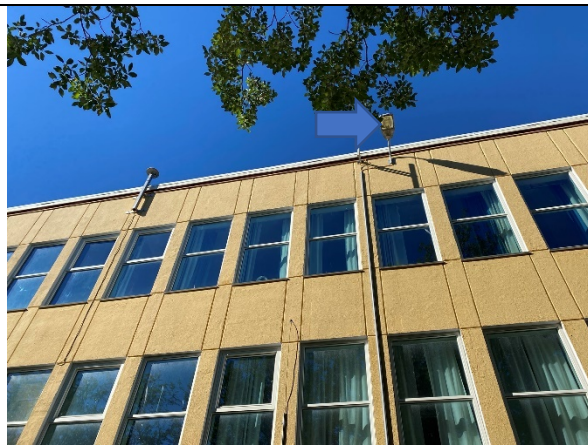
Plassering: Utendørs  
EE-type: Lysarmatur, eldre

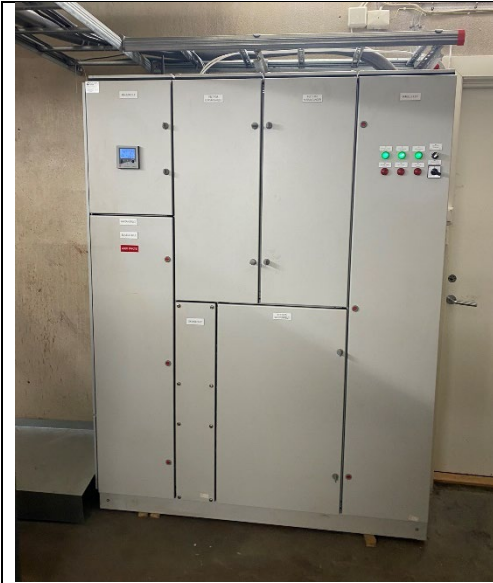
Plassering: Spesialfløy, fyrrom  
EE-type: Elskap

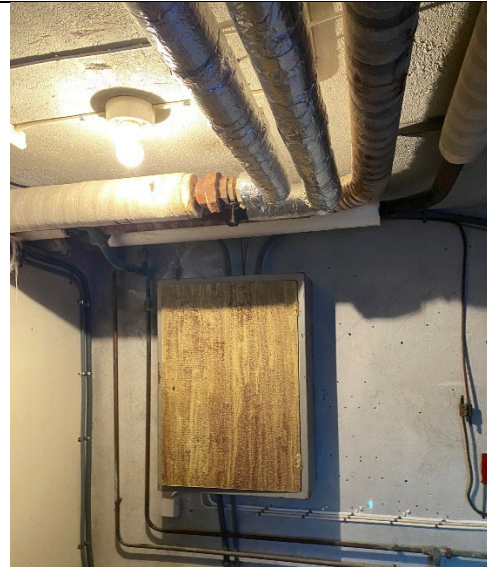
Plassering: Spesialfløy, rom ifm. kjeller under  
svømmehall  
EE-type: Elskap

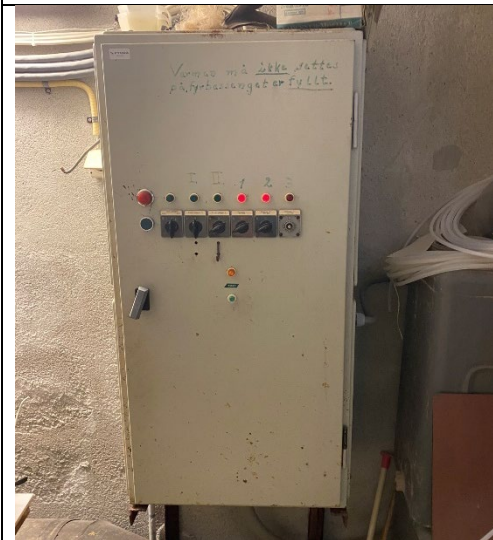
Plassering: Spesialfløy, kjeller under  
svømmehall  
EE-type: Elskap

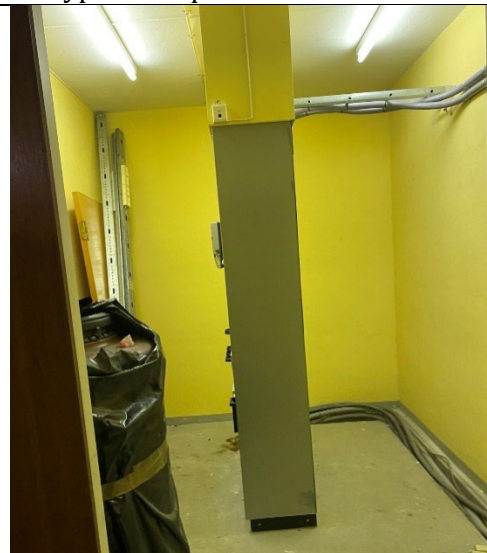
Plassering: Nyfløya, kjeller ved tilfluktsrom  
EE-type: Elskap

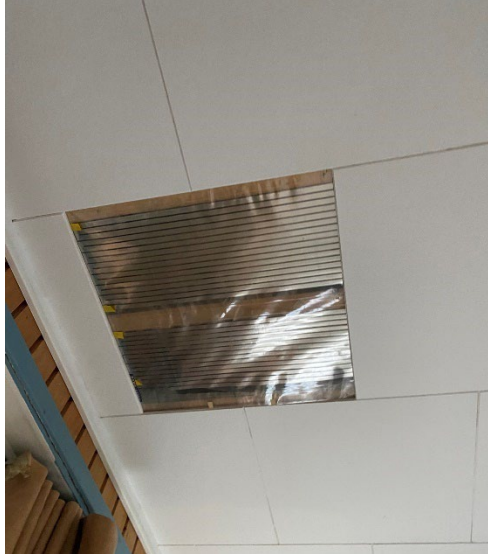
Plassering: 2. etg. nyfløya  
EE-type: Eswaplater/varmefolie i himling

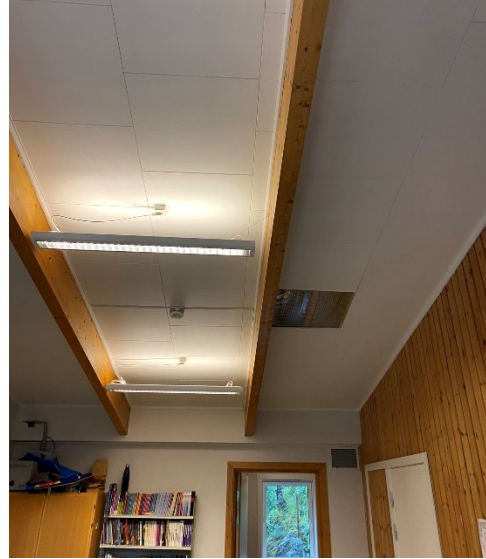
Plassering: 2. etg. nyfløya  
EE-type: Eswaplater/varmefolie i himling

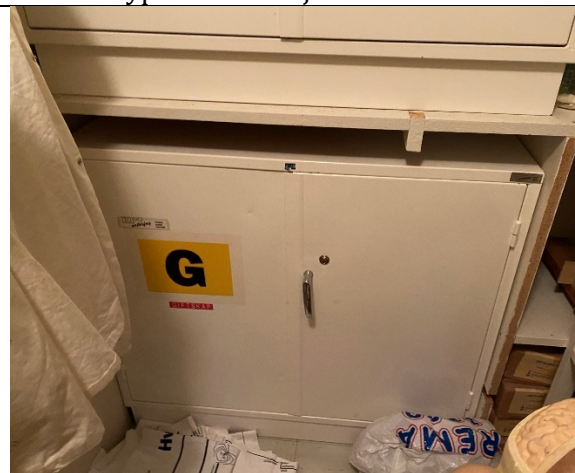
Plassering: Spesialfløy, naturfagsrom  
Materialtype: Giftskap låst  
Antall: 1 stk.
