# ► Kongens gate 24, Narvik

Tilstandsrapport

Oppdragsnr.: 5208601 Dokumentnr.: 01 Versjon: 01 Dato: 2021-07-15

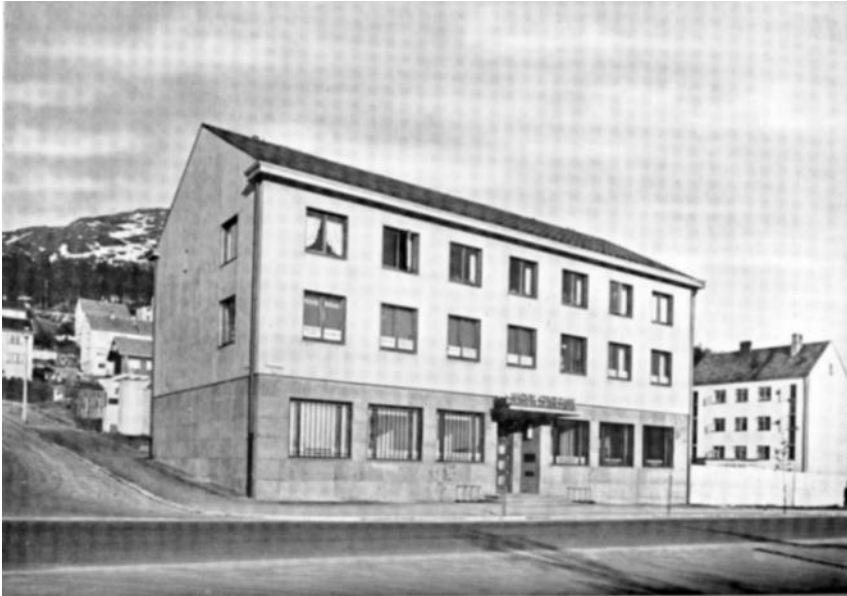
Bygningen ble opprinnelig tegnet av arkitekt Henrik Nissen i Oslo og så da slik ut:

Arkivbilde fra Museum Nord.

Som det fremgår av bildet, så ble bygningen opprinnelig oppført som et frittstående byggverk.

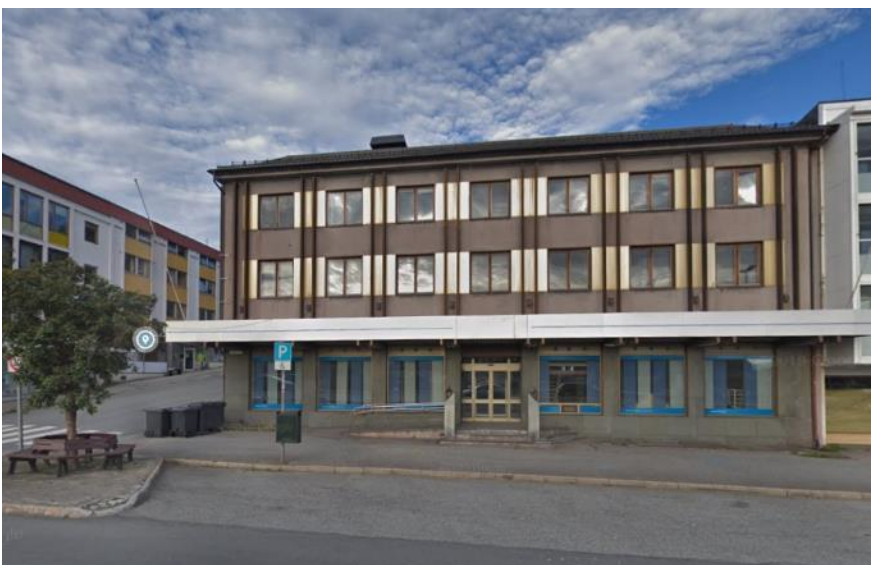
I forbindelse med ombyggingen i 1972 ble fasaden tegnet om av arkitekt Simon Arntzen i Narvik. Fasaden ble da seende slik ut:

Bilde hentet fra Google Maps. Gullfargede aluminiumspaneler og Narvik Sparebank sin logo på gesims var fjernet da bildet ble tatt.

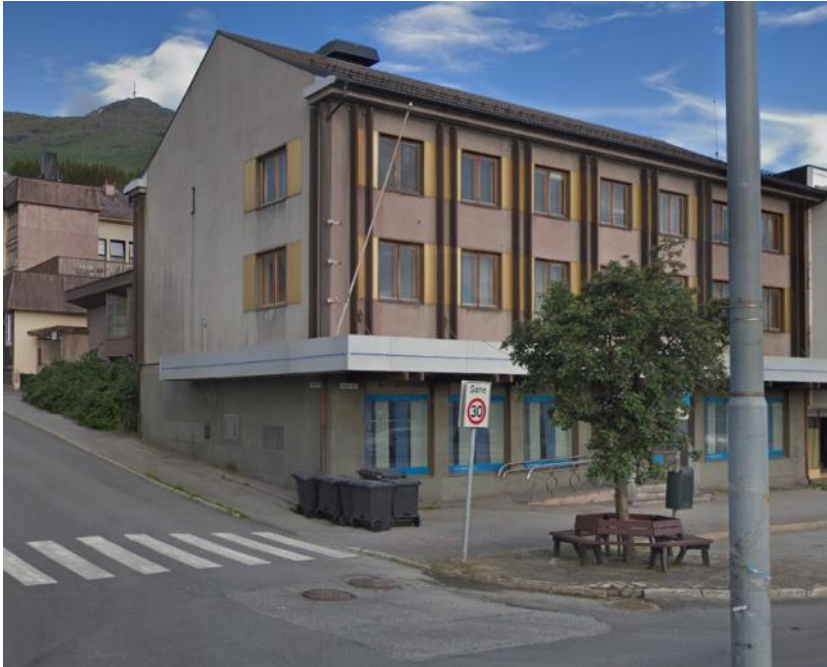
Gavlvegg mot Bankbakken ble også tilsvarende oppgradert:

Bilde hentet fra Google Maps.

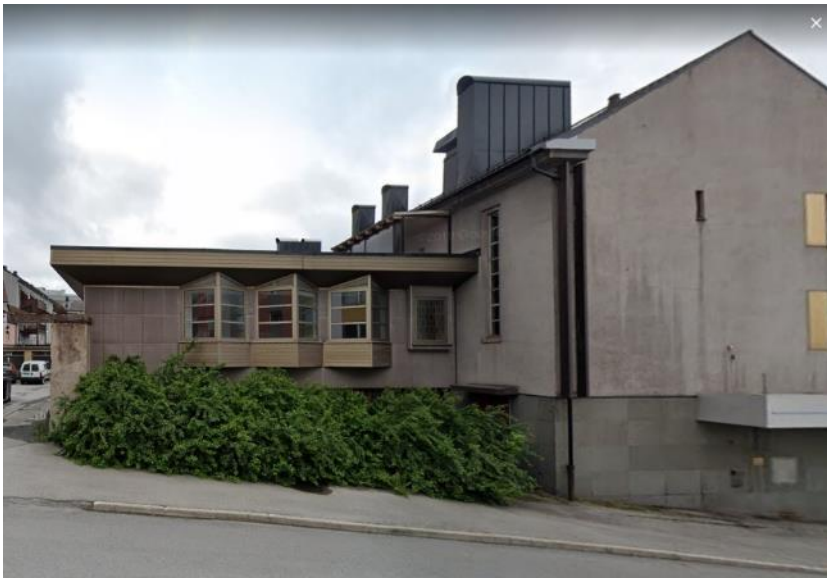
- I 1986 ble bygningen utvidet med et påbygg oppå opprinnelig lavdel mot økonomigaten. Påbygget ble tegnet av arkitekt Simon Arntzen. Påbygget ser slik ut:

Bilde hentet fra Google Maps
