**Oppdragsgiver:** Narvik kommune  
**Oppdragsnavn:** Nye Frydenlund barneskole – Narvik.  
**Utredning av områdeskredfare iht. NVE 1/2019**  
**Oppdragsnummer:** 640302-01  
**Utarbeidet av:** Trond Inge Jensen  
**Tilgjengelighet:** Åpen

## NOTAT 01 – UTREDNING AV OMRÅDESKREDFARE

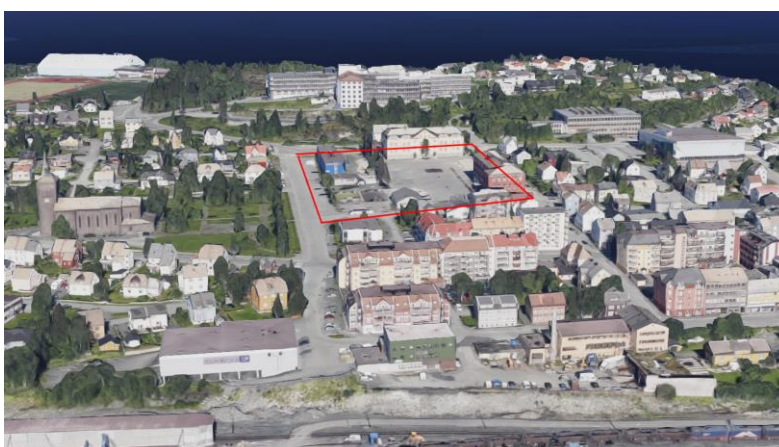
Fig 2: Orienteringskart [Google Maps]

Terrenget er relativt flatt for tiltaksområdet, og varierer mellom kote 62 og kote 58. Toppografien har en jevn helning på om lag 1:30-40 i retning mot sentrum, havna og mot Vassvika. Mot nord/nordvest stiger det bratt opp til Narvik sykehus på ca kote 80.

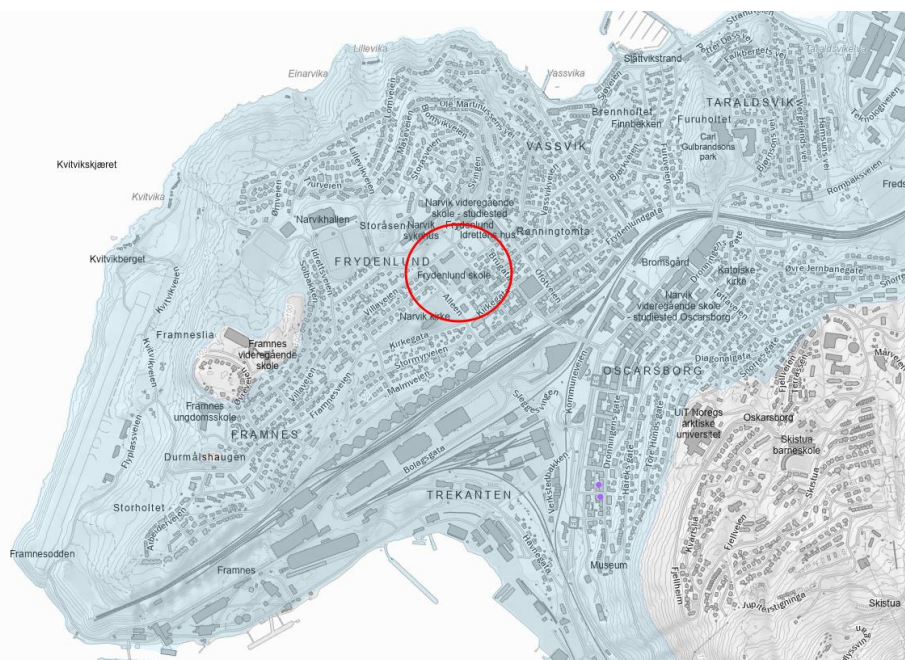
Fig 4: Aktsomhetsområde for marin leire [atlas.nve.no]

Område ligger innenfor Aktsomhetsområde for marin leire iht. NVE-Atlas, og det vil si at det er mulighet for sammenhengende forekomster av marin leire (blå skravur).

Tiltaket befinner seg imidlertid ikke innenfor registrerte kvikkleireområder eller kvikkleiresoner.

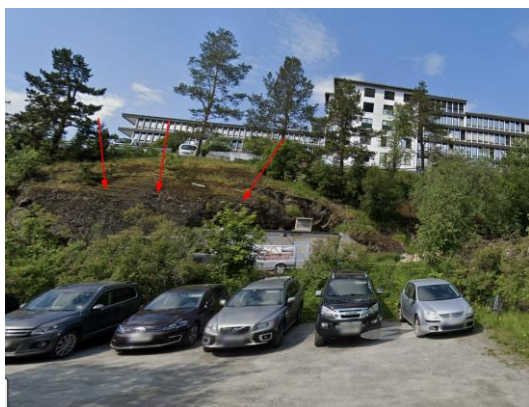
Tiltaksområdet ligger nedenfor Storåsen og Narvik sykehus med en høydeforskjell på mellom 20m og 30m. Her er det påvist fjell i dagen.

Tiltaksområdet og omkringliggende område ligger slakere enn 1:20.
