Dato  
**04.05.2022**

# RISIKOVURDERING SIKKERHET NARVIKTERMINALEN

Oppdragsnavn **Områderegulering Narvikterminalen**

Prosjekt nr. **1350046864**

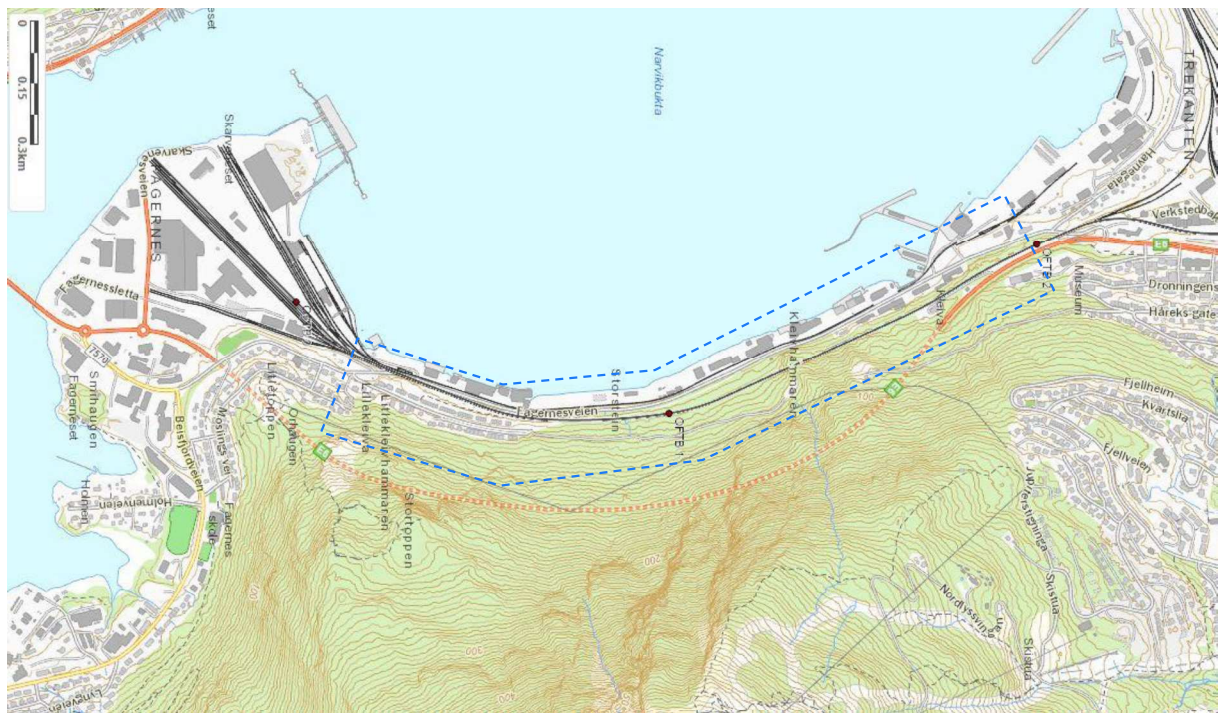
**Figur 1 Systemets omfang innenfor blå-stiplet ramme; nord er mot høyre på kartet (Banekart, Bane NOR).**

Systemets geografiske utstrekning er f.o.m. planovergangen Fagernesveien/Fagerneslinja inn til dagens terminal og nordover t.o.m. kryssingsspor på Fagerneslinja. Innenfor systemgrensene vil de følgende endringene dekkes:

- Ny Terminal nord mellom RORO-kaia og Kleivhammaren, beskrevet i kap. 3; her er Optimaliseringsrapportens anbefalte alternativ 3 lagt til grunn.
- Atkomst til terminalområdet for kjøretøy, 1) fra midt ved RORO-kaia og 2) fra nord ved Agendabygget, beskrevet i kap. 4.
- Løsning for gående og syklende langs Fagernesveien, beskrevet i kap. 5; her er Optimaliseringsrapportens anbefalte alternativ 1 lagt til grunn.
- Kryssingsspor langs Fagerneslinja, beskrevet i kap. 6.

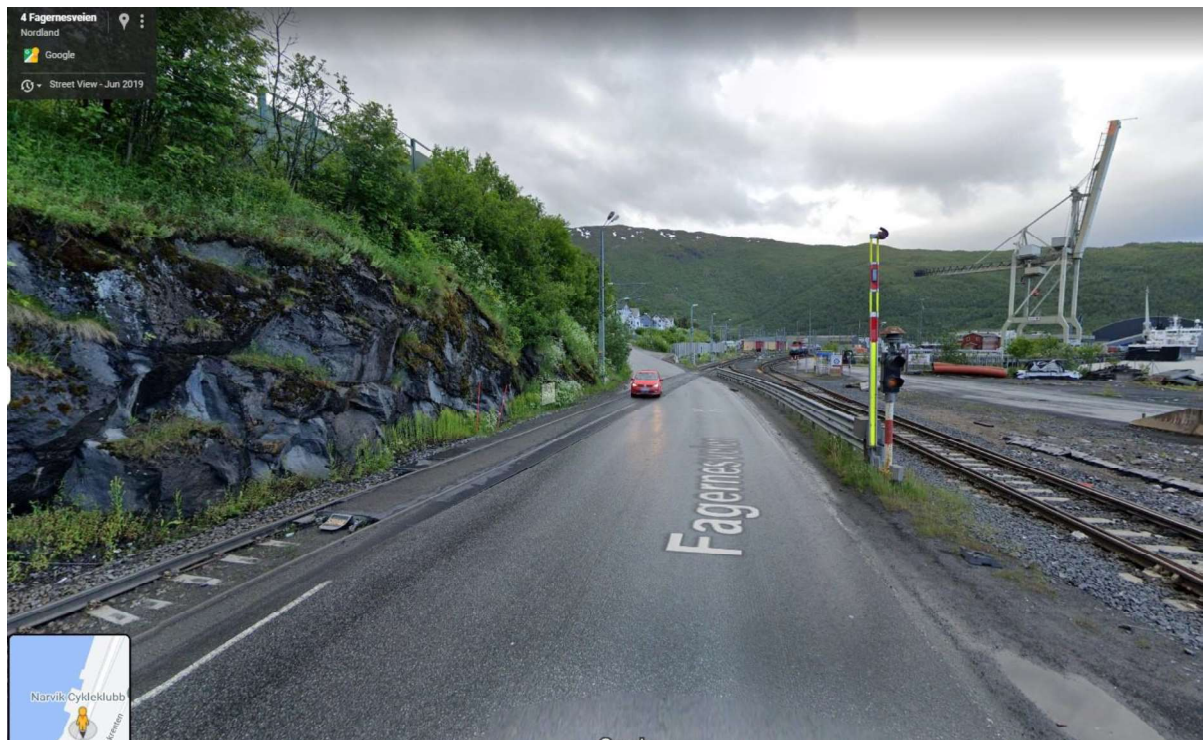
**Figur 8 Planovergang i dag hvor Fagernesveien krysser Fagerneslinja, retning sør (Google Maps).**

Eksisterende planovergang på Fagernesveien er en tofelts veg uten fortau eller gang- og sykkelveg. Planovergangen krysser vegen i skrå vinkel. Dette gir en lang kryssingslengde på ca. 60 m. Det er montert sykkel-strail i planovergangen for å motvirke sykkelvelt. Planovergangen er sikret med et manuelt styrt vegbomanlegg. I forbindelse med ERTMS-prosjektet er det planlagt at vegbomanlegget skal tas inn i det sentralstilte sikringsanlegget.

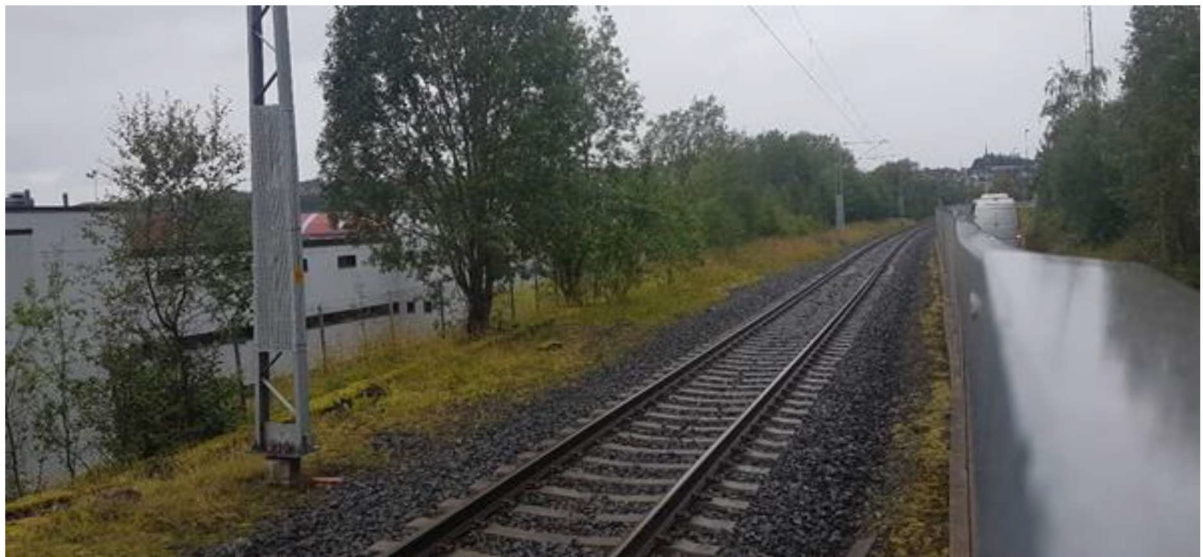
Figur 15 Aktuelt område for kryssingsspor og plattform (Rambøll).

Det skal i videre utredningsfase ses på atkomster til plattform fra Fagernesveien. Pga. terrengforholdene og eksisterende bebyggelse er det forholdsvis få alternativer for linjeføring opp til området, og det må ses på atkomst helt i nord ved Fagernesveien, og atkomst som gradvis føres opp til plattformområdet i retning sør. Alternativet kan være et heissystem bak eksisterende bebyggelse.
