Planbeskrivelse  
Detaljregulering Narvik Montessoriskole  
PlanID 2021009  
Narvik kommune

**Prosjekt:** Detaljregulering Narvik  
Montessoriskole  
**Prosjektnummer:** 10228070  
**Kunde:** Narvik Montessoriskole  
**Rev:** 03  
**Dato:** 13.04.23  
**Opprettet av:** NOJOTR  
**Kontrollert av:** NORKUN  
**Dokumentreferanse**

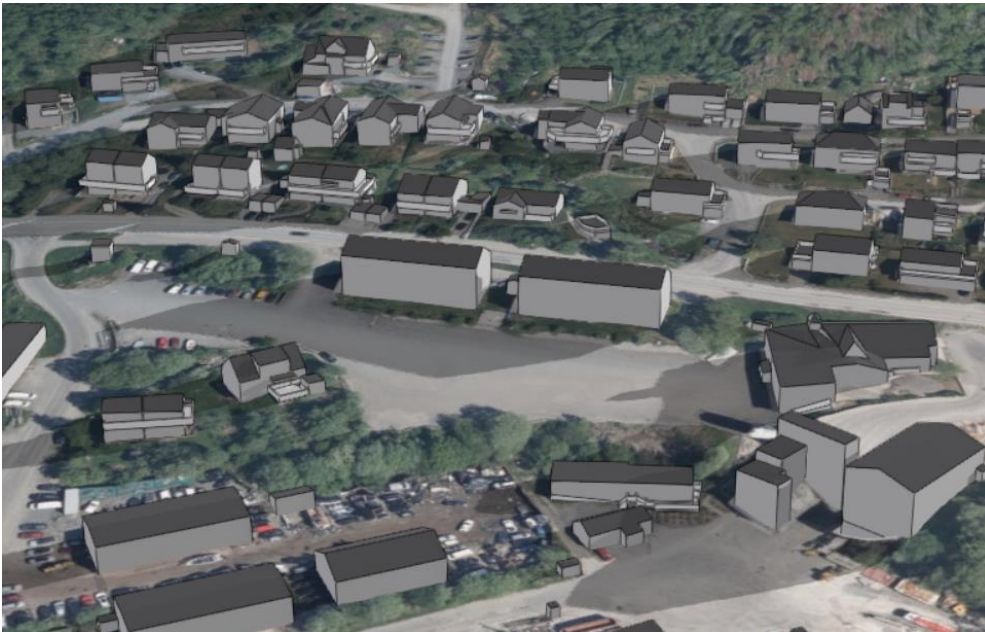
Figur 19: Sol-/skygge jevndøgn (20. mars og 20. september) kl. 09.00. Kilde: Nordlandsatlas.

Planområdet har gode solforhold gjennom dagen. Ved jevndøgn er det delvis skygge på utearealet tidlig om morgenen.

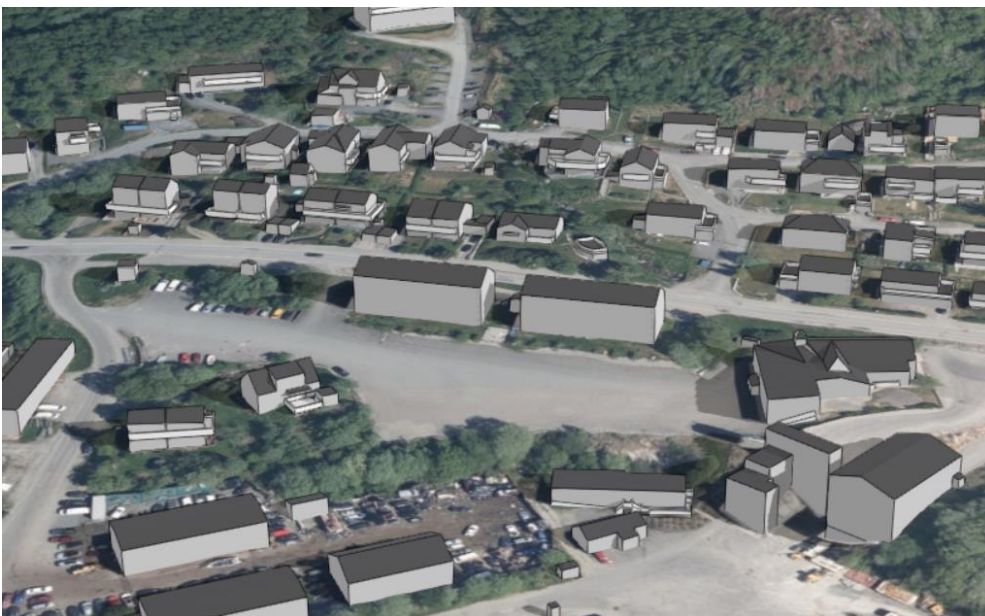
Figur 20: Sol-/skygge jevndøgn (20. mars og 20. september) kl. 12.00. Kilde: Nordlandsatlas.

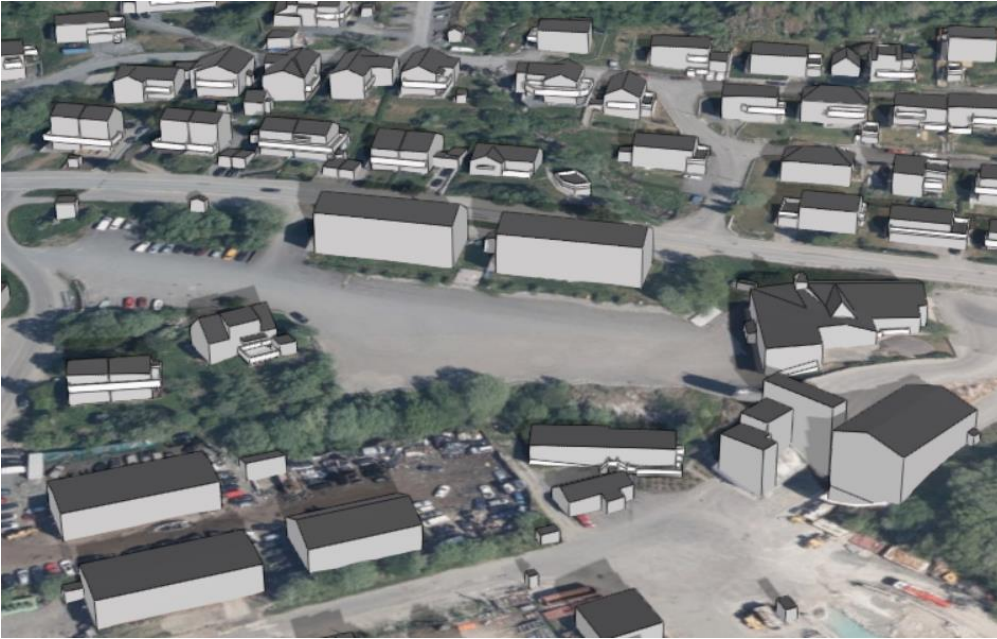
Figur 21: Sol-/skygge jevndøgn (20. mars og 20. september) kl. 15.00. Kilde: Nordlandsatlas.

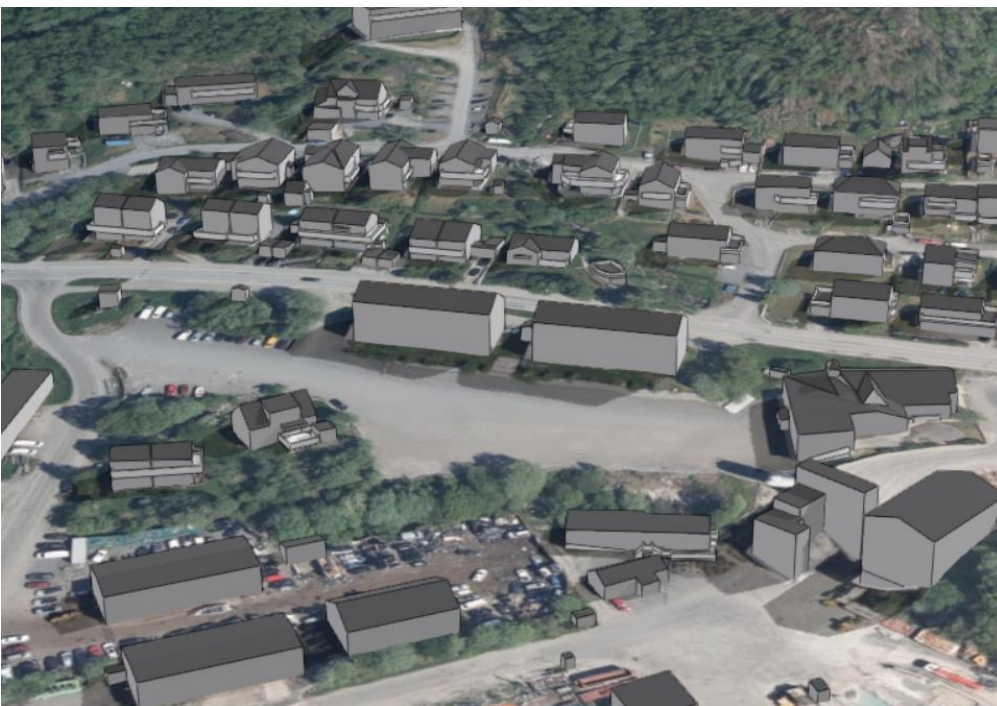
Figur 22: Sol-/skygge 20. mai kl. 09.00. Kilde: Nordlandsatlas.

Det vurderes ikke som relevant å redegjøre for solforhold ved sommersolverv da skolen har sommerferie på nevnte tidspunkt, ei heller for tidspunkt senere på ettermiddagen/kveld før øvrige datoer. I stedet redegjøres for det solforhold 20. mai.

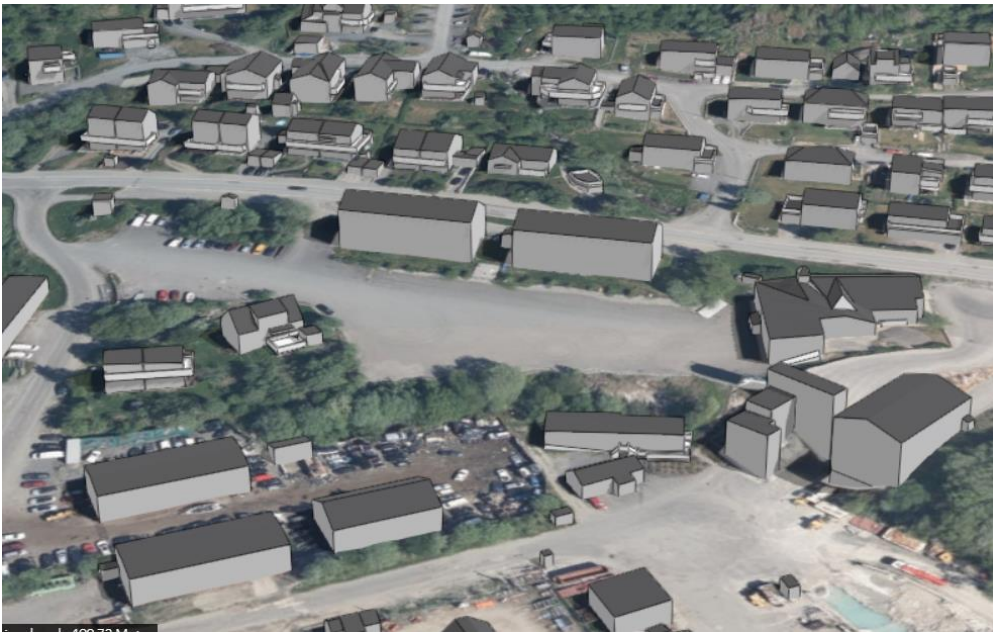
Figur 23: Sol-/skygge 20. mai kl. 12.00. Kilde: Nordlandsatlas.

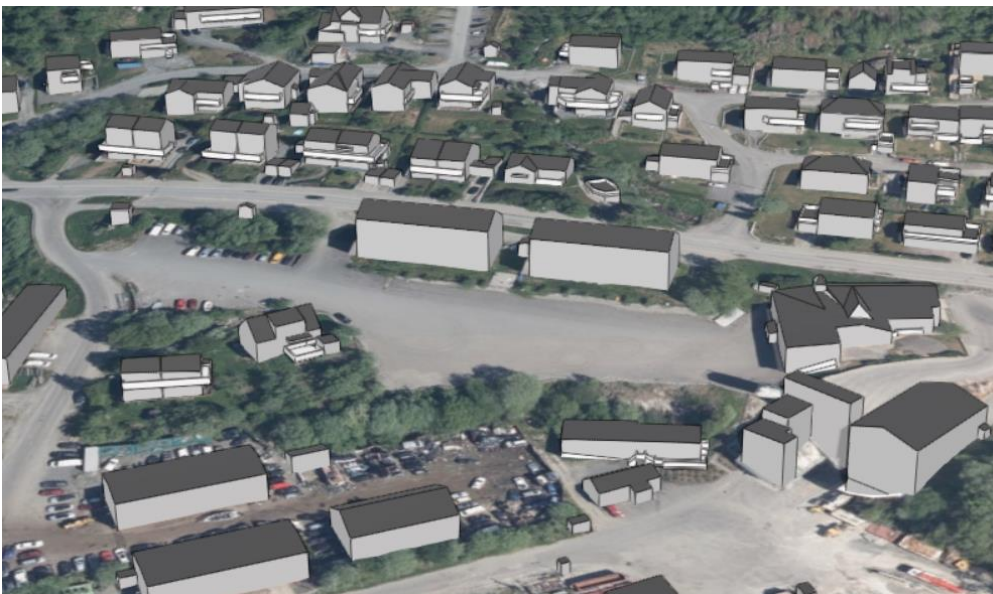
Figur 24: Sol-/skygge 20. mai kl. 15.00. Kilde: Nordlandsatlas.

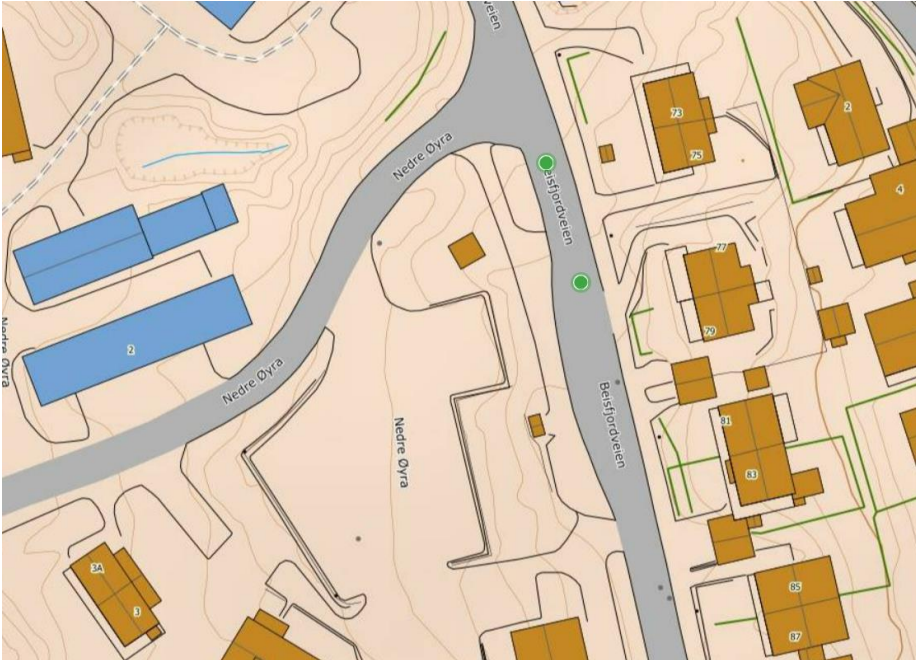
Figur 31: Registrerte trafikkulykker i nærhet til planområdet siste 10 års periode markert med grønn sirkel. Kilde: Norsk vegdatabank.

Det er i Norsk vegdatabank (NVDB) registrert to trafikkulykker ved planområdet siste 10 års periode, se Figur 31.

Ulykken nærmest krysset Beisfjordveien/Nedre Øyra er registrert som ulykke hvor fotgjenger/akende krysser kjørebanelen. Det oppgis snø/isbelagt veg og dårlig sikt.

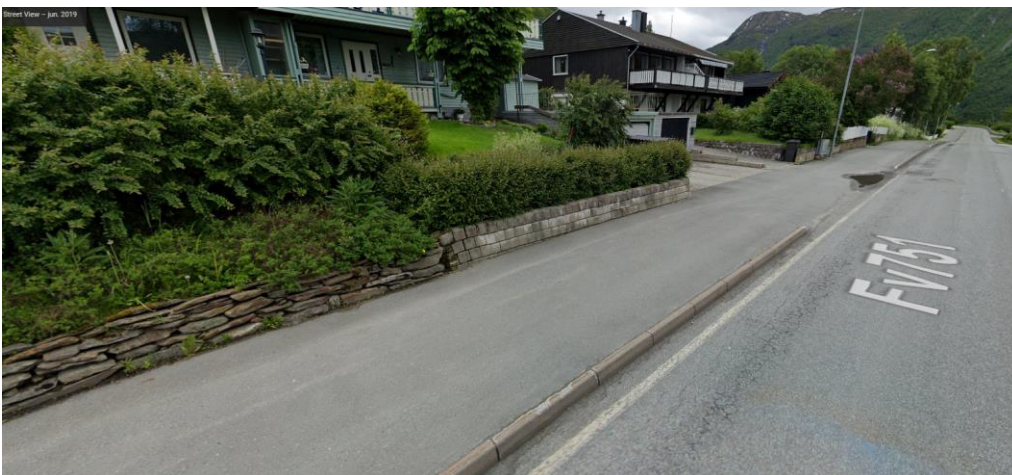
Figur 32: Fortau på østsiden av fv. 7570. Kilde: Google Maps

Det er i dag opparbeidet fortau på østsiden av fylkesveg 7570. Fortauet er ca. 3 meter bredt og dekket er i forholdsvis god stand. Det er vegbelysning på østsiden langs hele vegen.

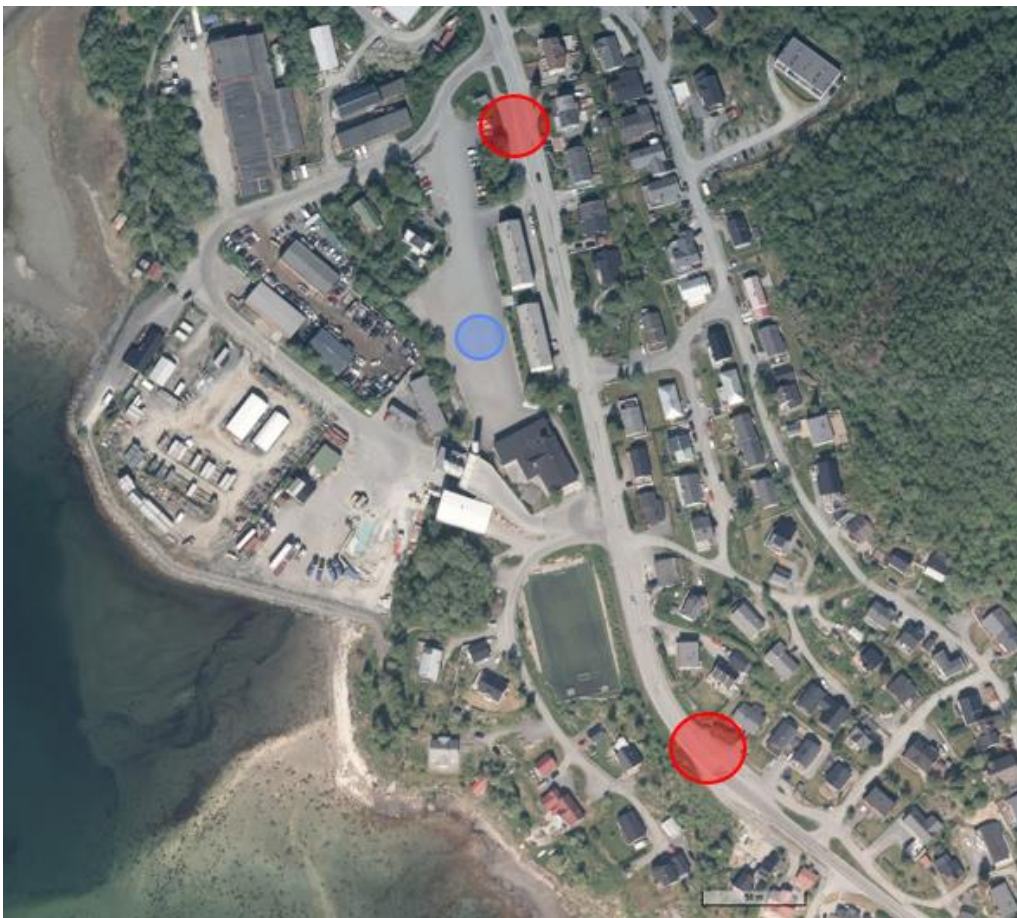
Figur 33: Nærmeste busstopp for nord og sørgående buss markert med rød sirkel. Planområdet markert med blå sirkel. Kilde: Norge i bilder.

Nærmeste busstopp for reisende med kollektiv fra nord ligger ca. 20 meter sør fra krysset til Nedre Øyra. For reisende med kollektiv fra sør ligger nærmeste busstopp ca. 150 meter sør for planområdet.

Begge busstoppene er opparbeidet med leskur. Det er ikke opparbeidet egen plattform for holdeplassene. Busslommene er ikke utformet i tråd med gjeldende krav i håndbok V123.

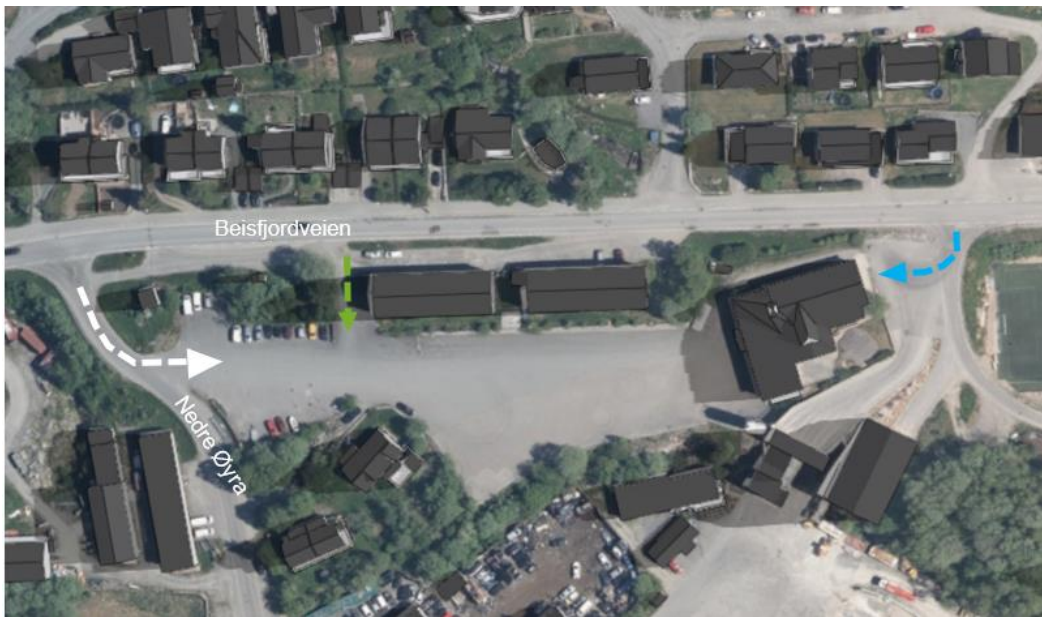
Figur 35: Hovedatkomst for reisende med bil vist med hvit pil. Atkomst for gående på grusvei vist med grønn pil. Atkomst til parkering i sør vist med blå pil. Kilde: Nordlandsatlas.

Hovedadkomst til planområdet for reisende med bil er via fylkesveg 7570 og den kommunale vegen Nedre Øyra.

I sør er det et mindre antall parkeringsplasser med adkomst fra fylkesvegen via Lauvveien. Parkeringsplassene er utenfor eiendommen.

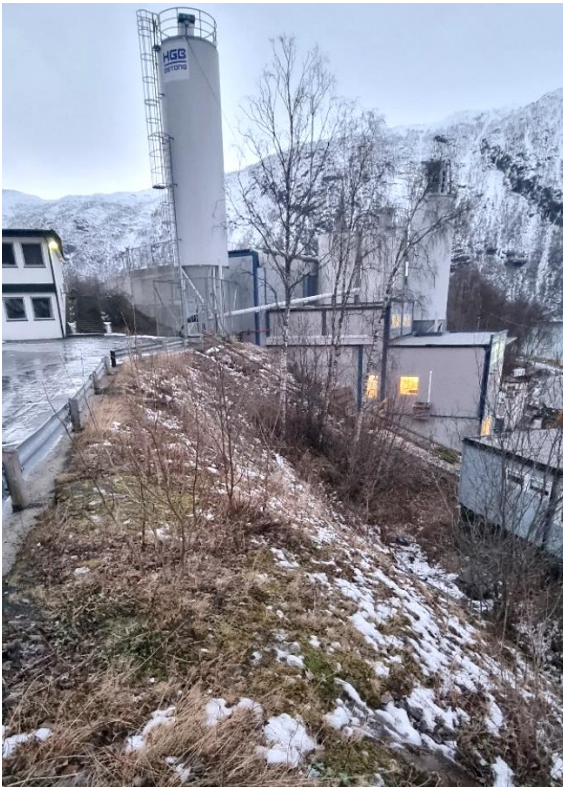
Figur 42: Plassering av betongfabrikken i forhold til skolen. Kilde: Sweco Norge AS.

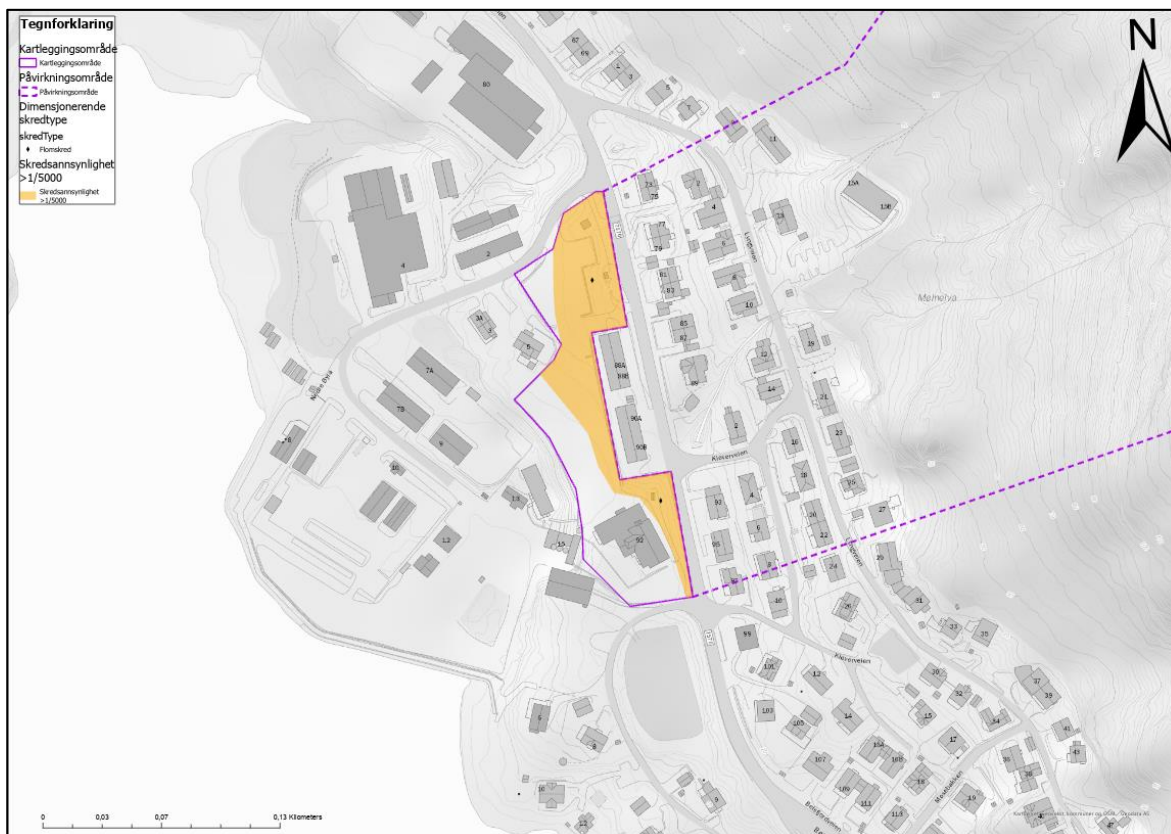
Figur 45: Faresonekart for Narvik Montessoriskole viser sannsynlighet for flomskred som >1/5000 for parkering og uteområdet. Planområdet er vist med lilla, heltrukken linje. Faresone innenfor planområdet er vist med gul markering. Kilde: Sweco Norge AS.

Kartleggingen viser at kartleggingsområdet er delvis innenfor sannsynlighet for skred  $> 1/5000$  med dimensjonerende skredfare flomskred, se Figur 45.

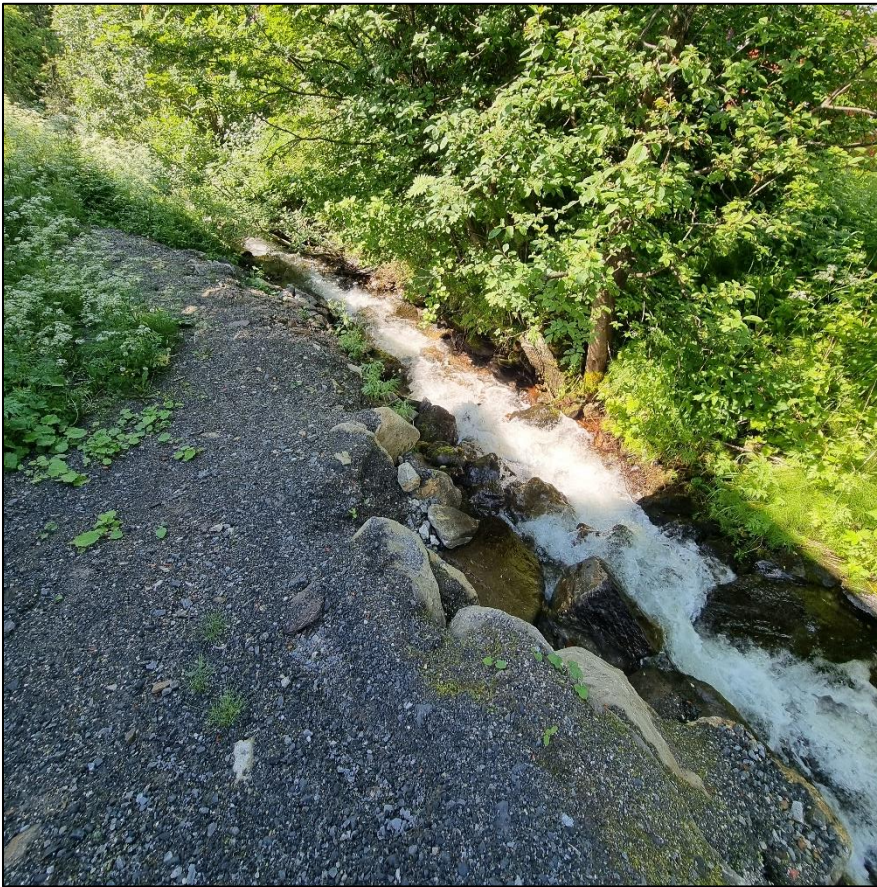
Figur 46: Nedsiden av Lyngveien hvor tidligere erosjonssikring er tydelig svekket. Kilde: Sweco Norge AS.

Ved befaring av Sweco ble sikringstiltaket inspisert. Det er erosjonssikret med blokker på vestsiden av bekkeløpet, men erosjonssikringen er ødelagt. Sikringen er også erodert på østsiden av bekkeløpet på oversiden av bruene, utenfor Lyngveien 19. Det ble registrert ferske spor etter erosjon opp til 2 meter over bekkeløpet (vannivå ved befaring) og over nivået til veien. Det ble ikke registrert noen blokker med størrelse av betydning, kun jord og grusmasse. Eier av Lyngveien 19 (pers. med.) forteller at det eroderer i bekkeløpet hver vår ved snøsmelting, og hver høst ved store nedbørsmengder. Det er sendt inn bekymringsmelding til kommune og NVE uten at det er gjennomført tiltak. Erosjonssikringen på nedsiden av kulvert er også ødelagt på østsiden, og det er spor etter høy vannføring på oversiden av terrenget. Det er under 3 meter

mellom husvegg og bekkeløp. Det er for små steinblokker i bekkeløpet for å hindre erosjon ved flom på dette punktet.

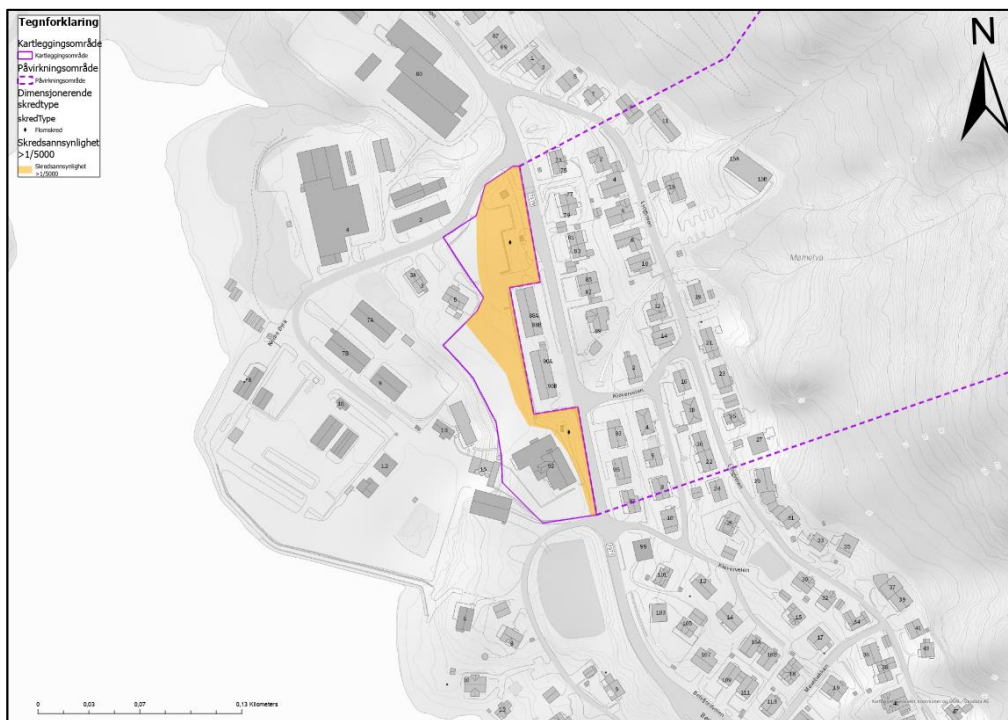
Figur 47: Faresonekart for Narvik Montessoriskole som viser sannsynlighet for flomskred som >1/5000 for uteområdene, markert med oransje farge.

Sweco har i rapport «Skredfarekartlegging – Montessoriskole Fagenes, Narvik kommune» konkludert med at selve skolebygget ligger utenfor fareseone for flomskred. Deler av skolens parkerings- og uteareal ligger innenfor faresone for jord- og flomskred med gjentakintervall  $>1:5000$ .
