RISIKOVURDERING PLANOVERGANGER NARVIKTERMINALEN

Oppdragsnavn **Områderegulering Narvikterminalen**
Prosjekt nr. **1350046864**
Mottaker **Tor Gunnar Pedersen**
Dokument type **Rapport**
Versjon **01**
Dato **31.08.2022**
Utført av **Jon Magne Ofte**
Kontrollert av **Sigbjørn Anda**
Godkjent av **Erik Ditlefsen**
Beskrivelse **Rambøll har i et pågående oppdrag sett på ulike løsninger for hvordan Narvikterminalen på Fagernes kan utvikles. I den forbindelse gir denne rapporten en vurdering av risiko ved planoverganger.**

Denne rapporten skal gi svar på om individrisiko for brukere (3. person) av de to planovergangene på Fagernesveien og Fagernesskrenten er akseptabel i ny løsning.

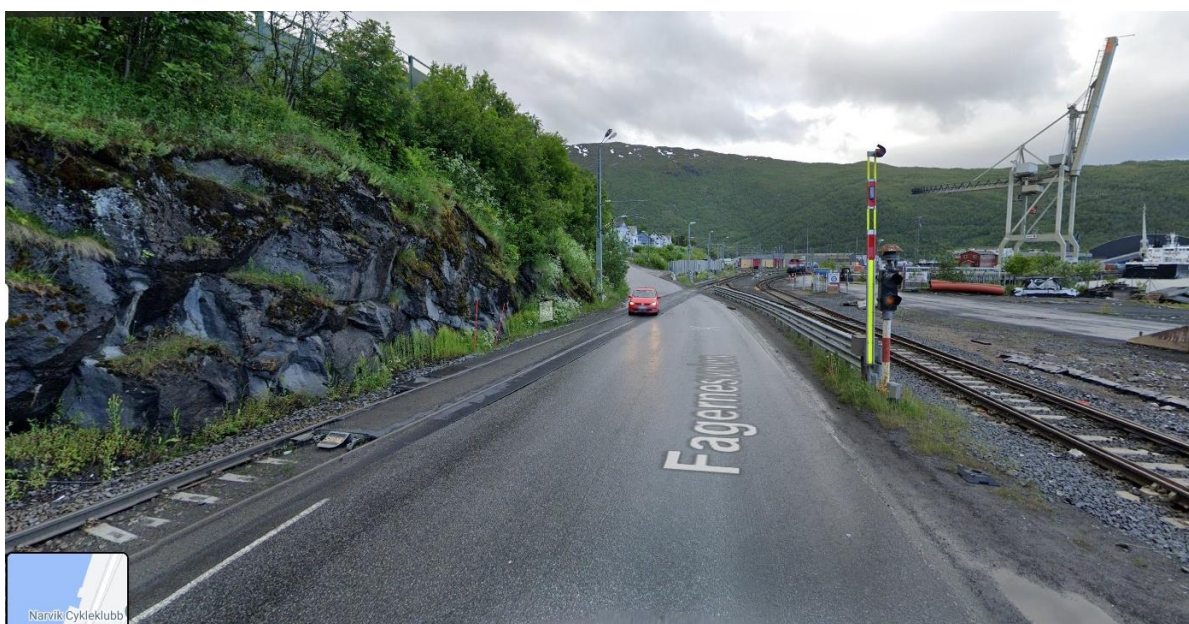
FagernesskreFigur 4 Planovergang i dag hvor Fagernesveien krysser Fagerneslinja, retning sør (Google Maps).
