RAPPORT

VAO-Rammeplan Montessoriskole Fagernes, Narvik

Prosjekt: Detaljregulering Narvik Montessoriskole

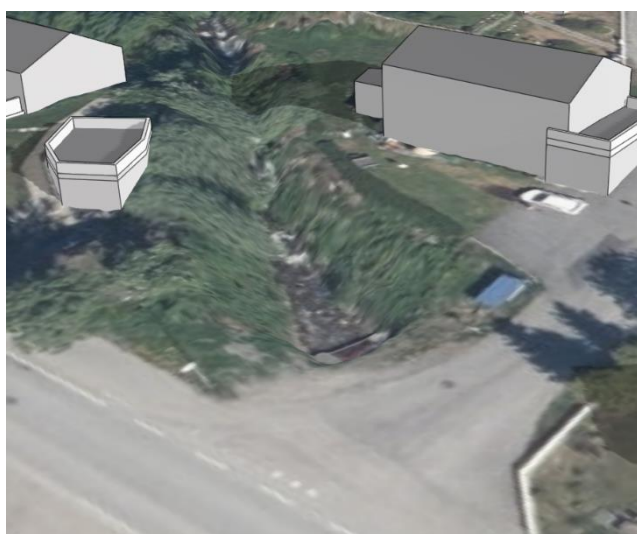
Figur 1: Utklipp fra Nordlandsatlas i 3D av området rundt inntak til overvannsrør viser at det er areal for oppstuving av vann ved flomsituasjoner.

I krysset Beisfjordveien, Kløverveien går elven fra å renne åpent til å renne i overvannsrør. I overkant av innløpet er det i dag etablert et område for oppstuving/fordrøyning av overvannet. Under befarung 01.11.22 ser man at det er oppsamlet en del erodert masse og vegetasjon rundt innløpet.

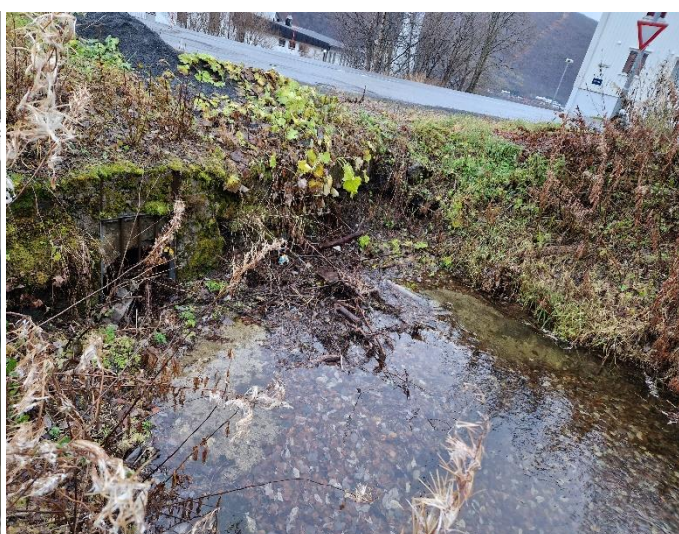
Figur 2: Bilde av innløp overvannsrør i krysset, Beisfjordveien, Kløverveien. På bilde ser man at innløpet er delvis tettet av vegetasjon og erodert masse
