# Reguleringsplan for Skoglund–Lallasletta

## Geoteknisk vurdering Lallasletta

Prosjekttittel			Dokumenttittel			
Aker Narvik Skoglund-Lailasletta			Reguleringsplan for Skoglund-Lailasletta Geoteknisk vurdering Lailasletta			
Dokumentnr.						
NOKV-104-HSE-REP-00031						
Fagrappport (utarbeidet av Norconsult)					Approver (Aker Narvik)

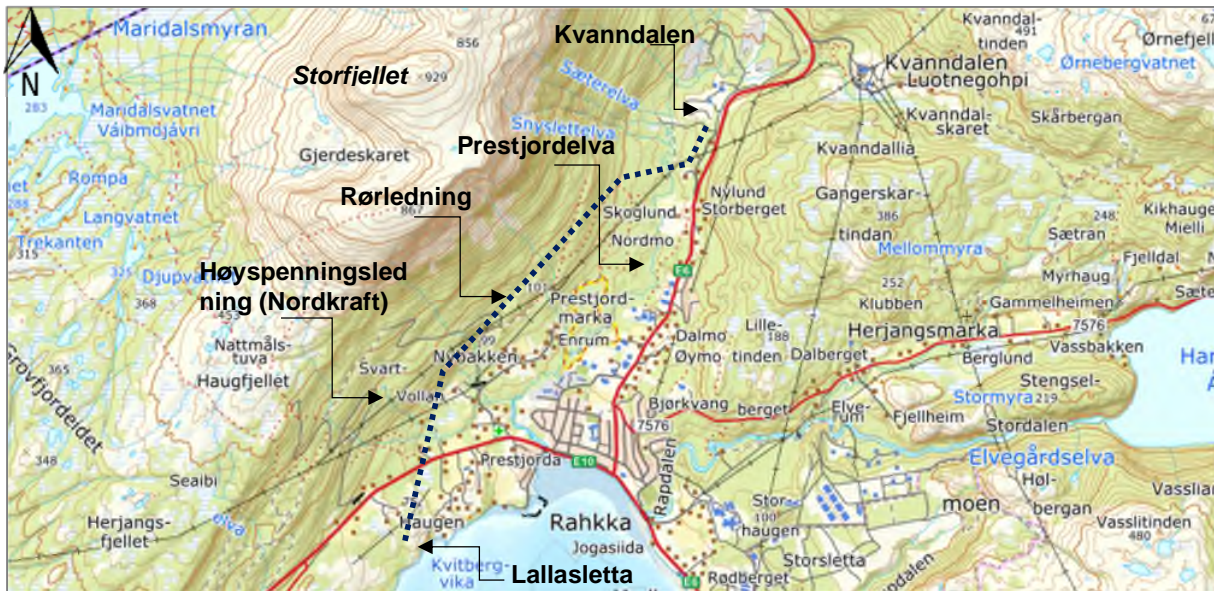
Figur 2-4: Overordnet plan for prosjektet (bakgrunnskart er fra norgeskart.no)

Området på Lallasletta er en del av et større energiprojekt som består av Skoglund i nord, Lallasletta i sør og en ca. 4 km lang rørtrasé mellom de to områdene. Se Figur 2-4. Tiltaket omfatter adkomstveier, industriområde med desalineringsanlegg og lagringstank for ammoniakk og kai for utskiping. Se Figur 2-5.

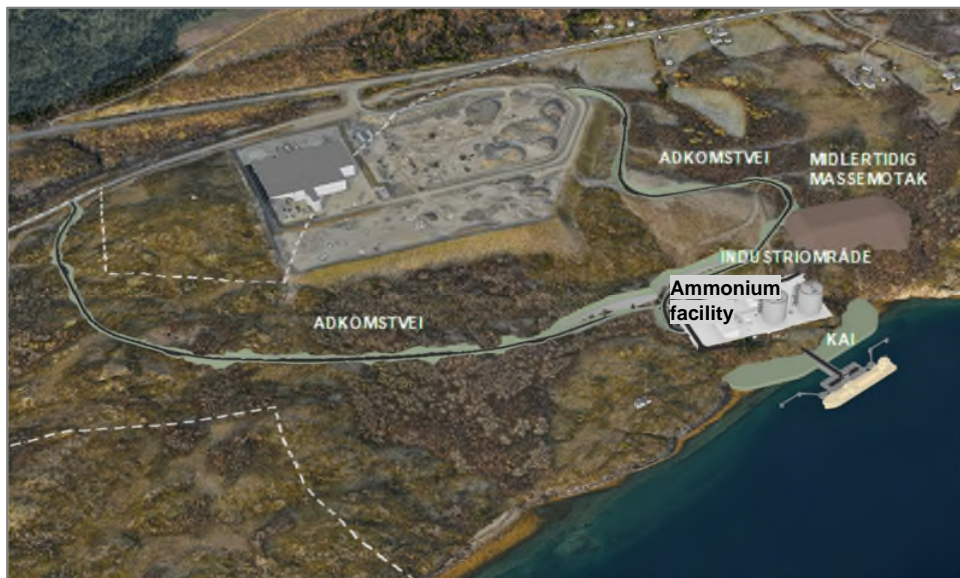
Figur 2-5: Innledende 3D-modell utviklet av Aker Horizons, vist mot nordøst.

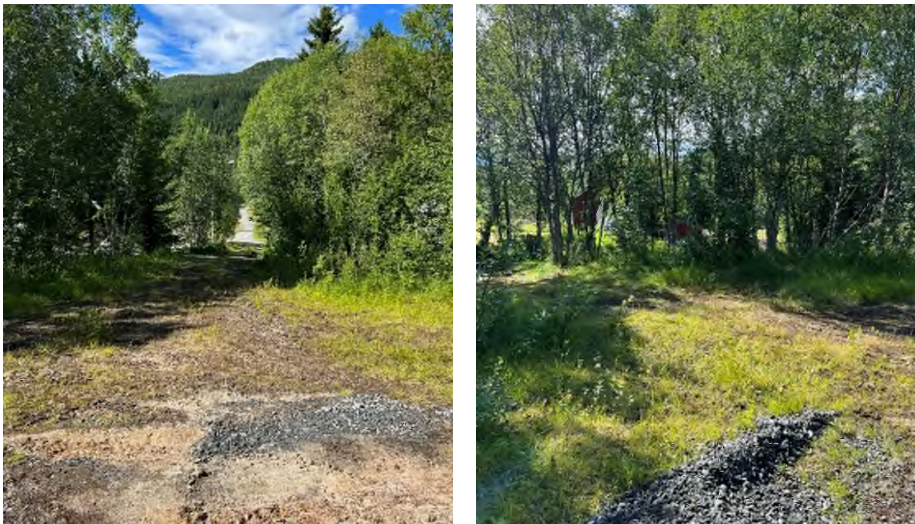
Figur 3-3: Adkomstveier på den vestlige delen av området, fra Norconsults befaring, 3. og 4. august 2022.

En befaring av hele prosjektområdet, inkludert Lallasletta, ble gjennomført av byggingeniør Tom-Vegard Olufsen fra Norconsults byggavdeling den 3. og 4. august 2022, og ble oppsummert i et notat [1]. Utvalgte bilder av skråninger på tomte med detaljerte beskrivelser er presentert i Figur 3-3 og Figur 3-4 nedenfor.

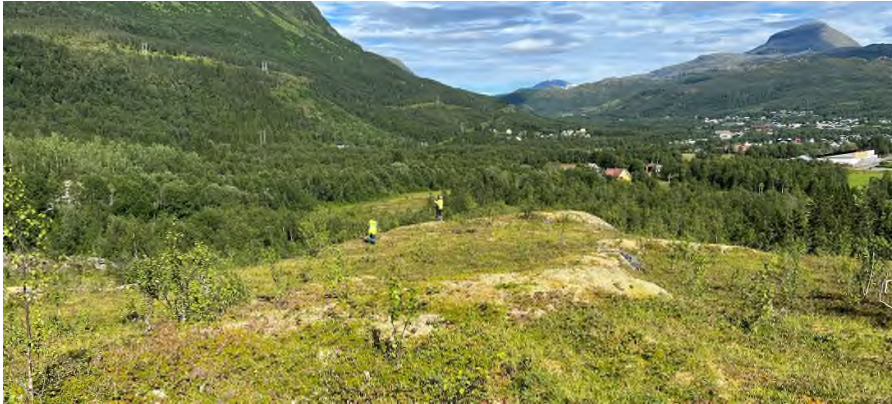
*Kvitbergknausen på den sørlige enden av Lallasletta, bilde tatt mot nord.*

*Figur 3-4: Bilder tatt av Norconsult under befaring, 3. og 4. august 2022.*

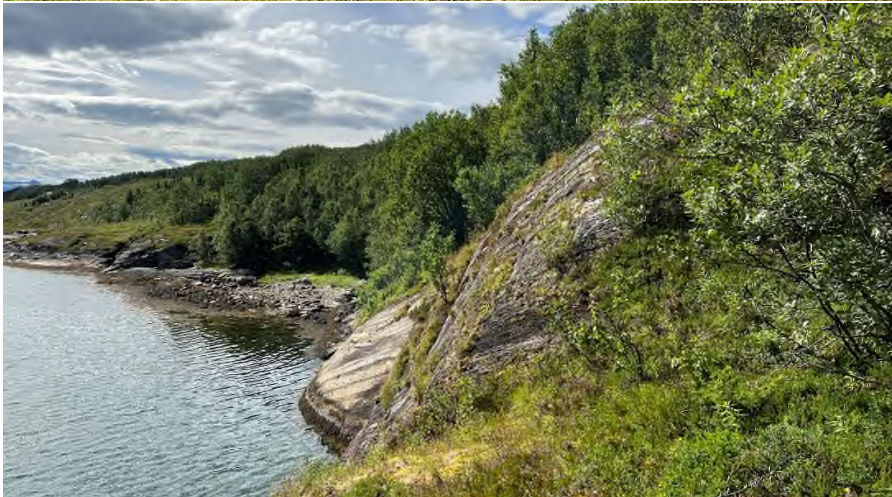
*Sørlig del av området, ved sjøen, bilde tatt mot øst.*

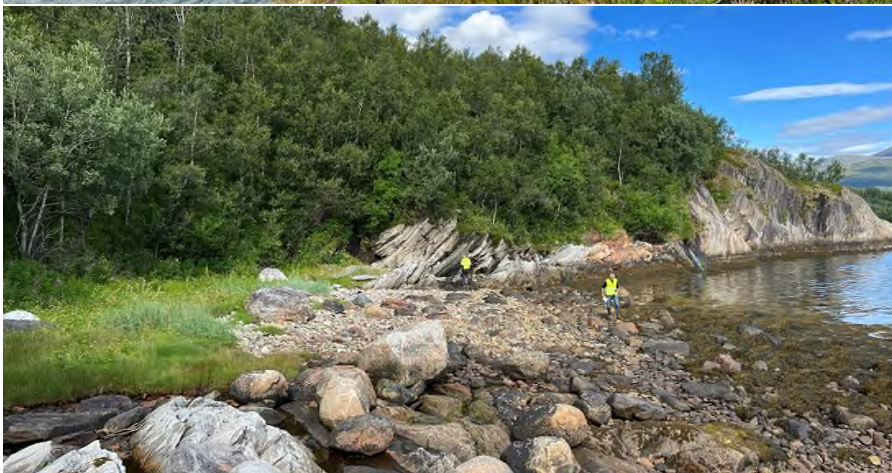
*Kystlinje vist mot nord.*

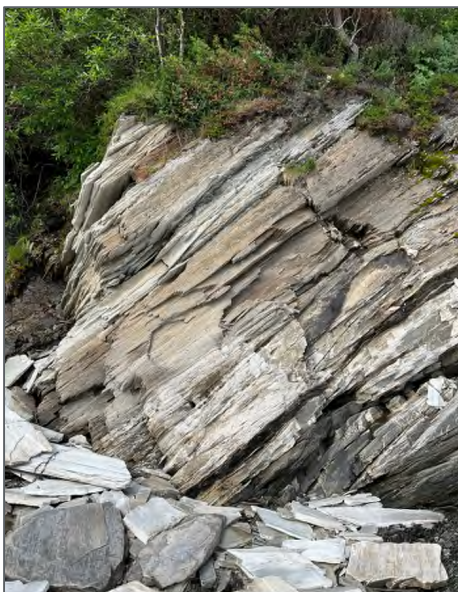
Figur 4-6: Bilde av berggrunnen ved strandlinjen på området, svært omdannet og lagdelt.

Berggrunn på land ble påvist mellom 0,2 og 4,5 meter under bakkenivå, tilsvarende høyder fra 27,6 til 72,4 meter over havet. Til sjøs ble berggrunn påvist mellom omtrent 2,6 og 7,7 meter under sjøbunnen, tilsvarende høyder fra -9,7 til -36,7 meter med dype helninger, brattere enn 1:3. Materialet viser svært høy og jevn boremotstand ved bruk av både spyling og slagbor. Observasjoner under befaringen viser sterkt foliert og lagdelt berggrunn i området. Se Figur 4-6.

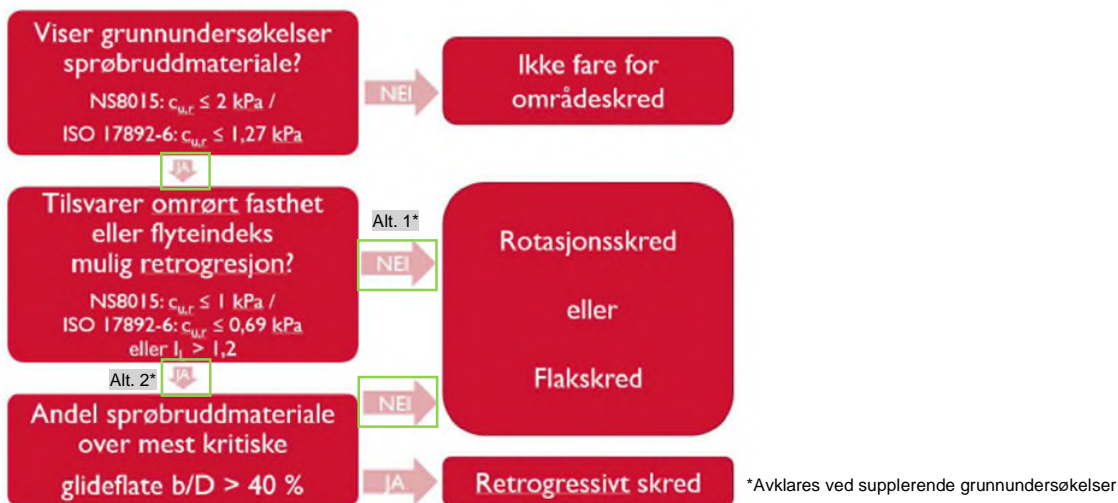
Figur 6-1: Figur 4.3 [15] Flytskjema for vurdering av aktuell skredmekanisme med valg i grønt

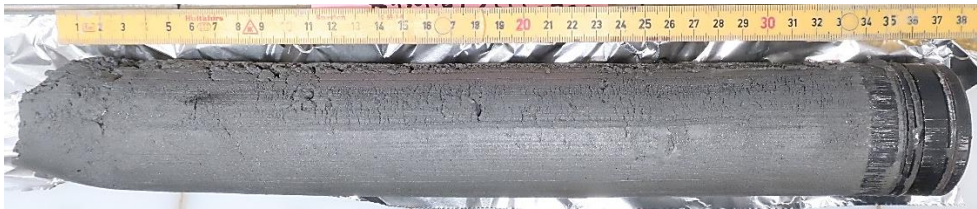
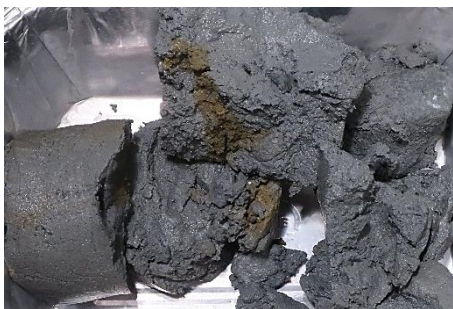
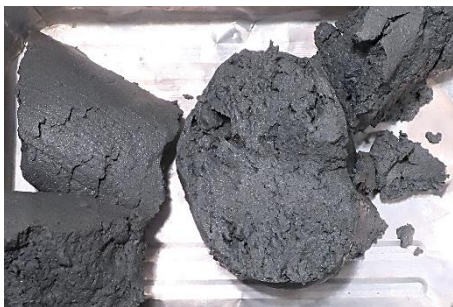
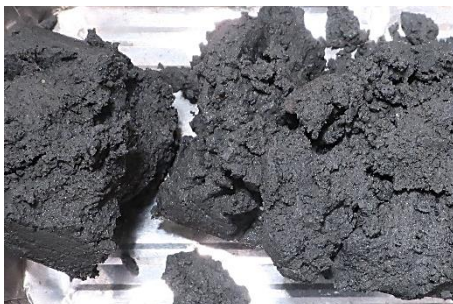
Posisjon L7

Dybde 1,5-2,5 m

Leirig, sandig silt ble påvist i posisjon L07 på land, mellom 1,5 til 2,5 meter. Korngraderingen indikerer et godt sortert materiale (SM-ML). Materialet hadde en finstoffandel på over 12% og betraktes derfor som svært følsomt for frost, og befinner seg derfor i telefareklasse T4. Bilder vises i Figur 4-5.
