Høring av forslag til slipp av minstevannføring for Børselvreguleringen i Ballangen kommune

Søknad om fastsettelse av manøvreringsreglement.

Vannføring Børselva

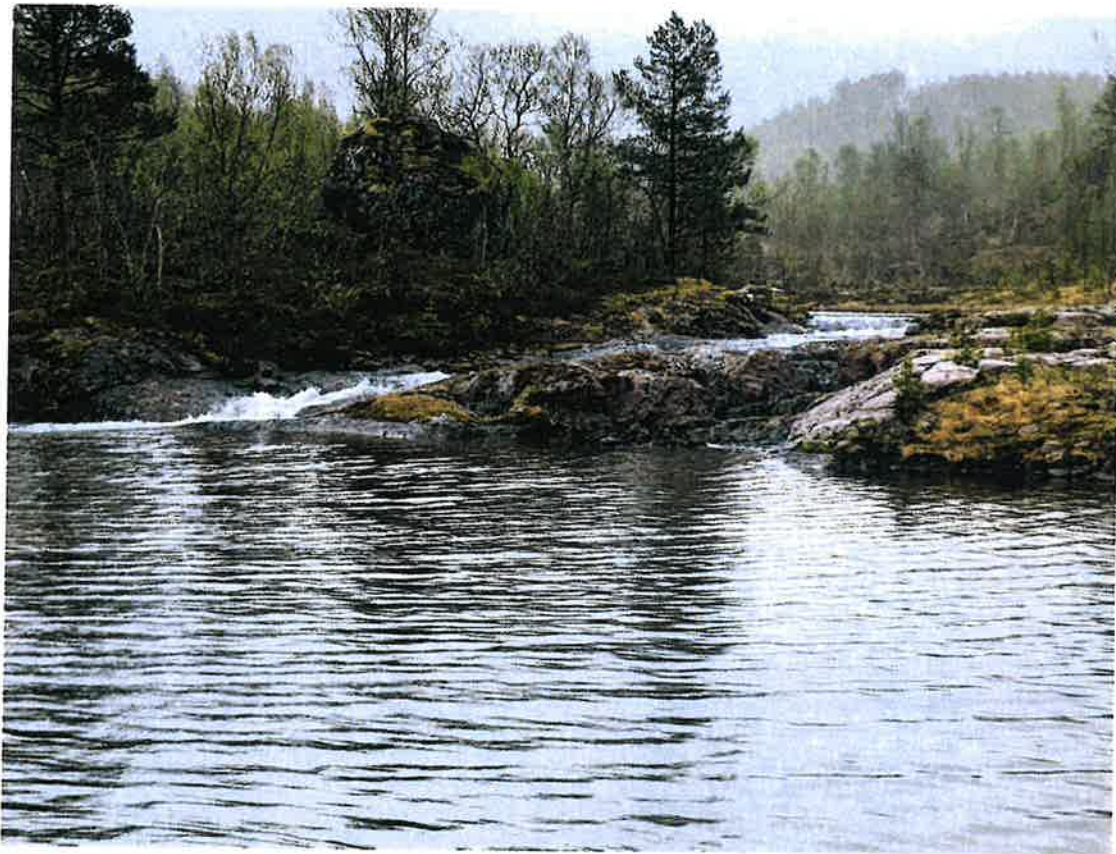
29.5.2018 ELVA OVER BERGET VED GAMLE KRAFTSTASJON 500 L/S SIDEN 24.5.2018.

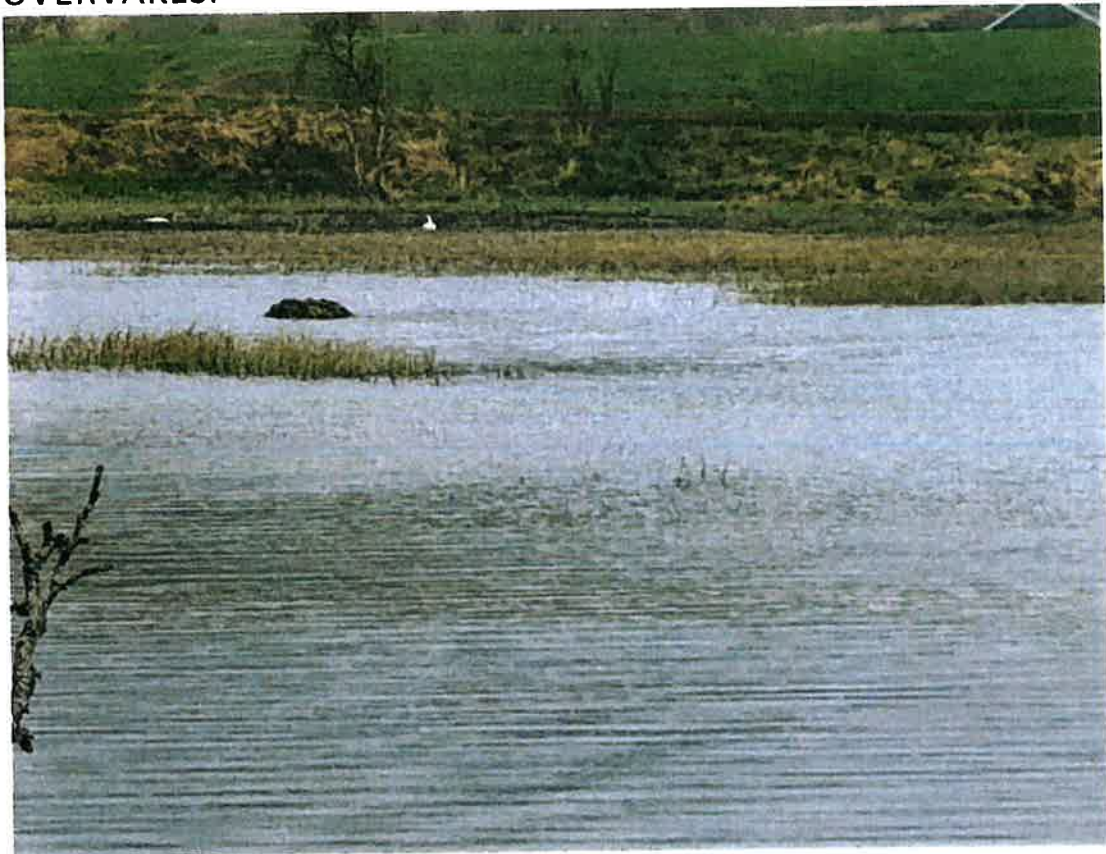
29.5.2018 VANNspeil ovenfor ØVERSTE TERSKEL 500 L/S SIDEN
24.5.2018. TØRRVÆR LITE TILSIG FRA TERRENG. SVANEREIR MIDT
I BILDET HAR PROBLEMER VED ØKENDE VANNFØRING,
OVERVÅKES.

Hurtig økning i vannføring eller høye vannstander gir oppstuvning av vann med det resultat at fugle reir kan skylles bort, eks svanereir, slik som vi erfarte på befaringsdagen når vannføringen ble for stor.

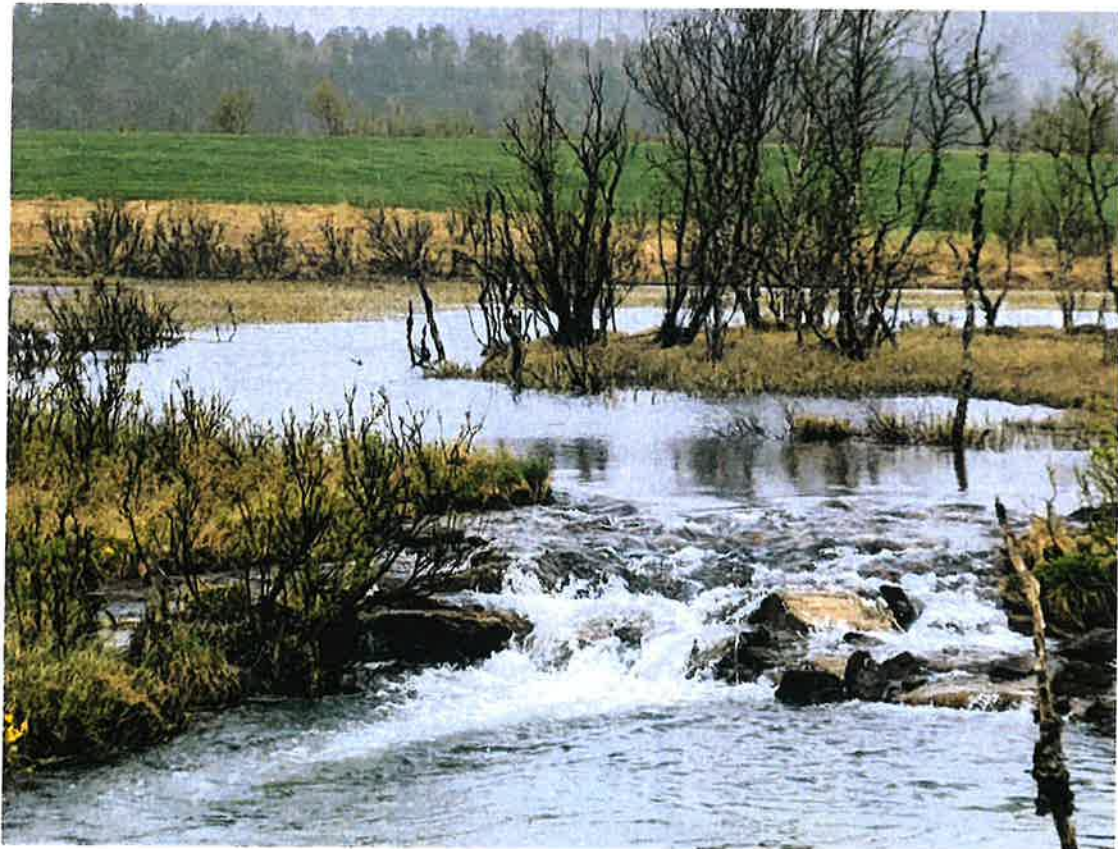
29.5.2018 ØVERSTE TERSKEL 500 L/S SIDEN 24.5.2018. INGEN NEDBØR SISTE 2 DØGN, LITE TILSIG FRA TERRENG. TØRR VÆR.

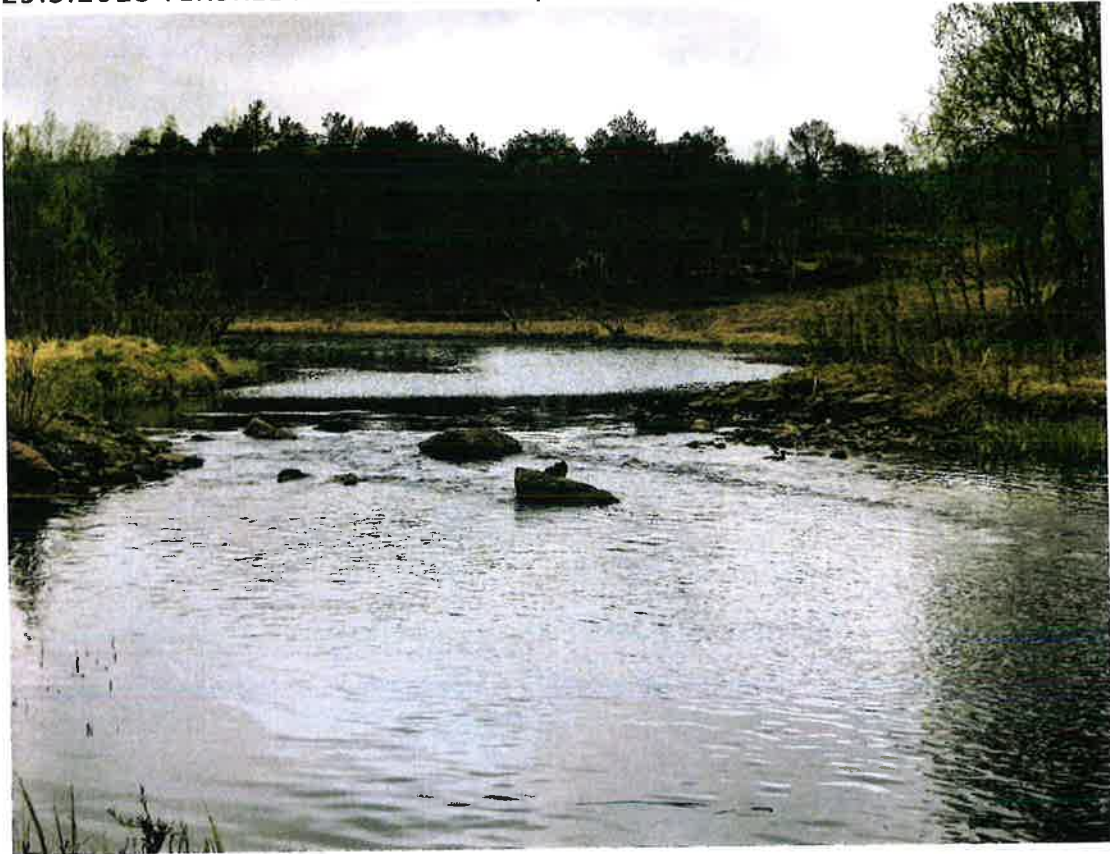
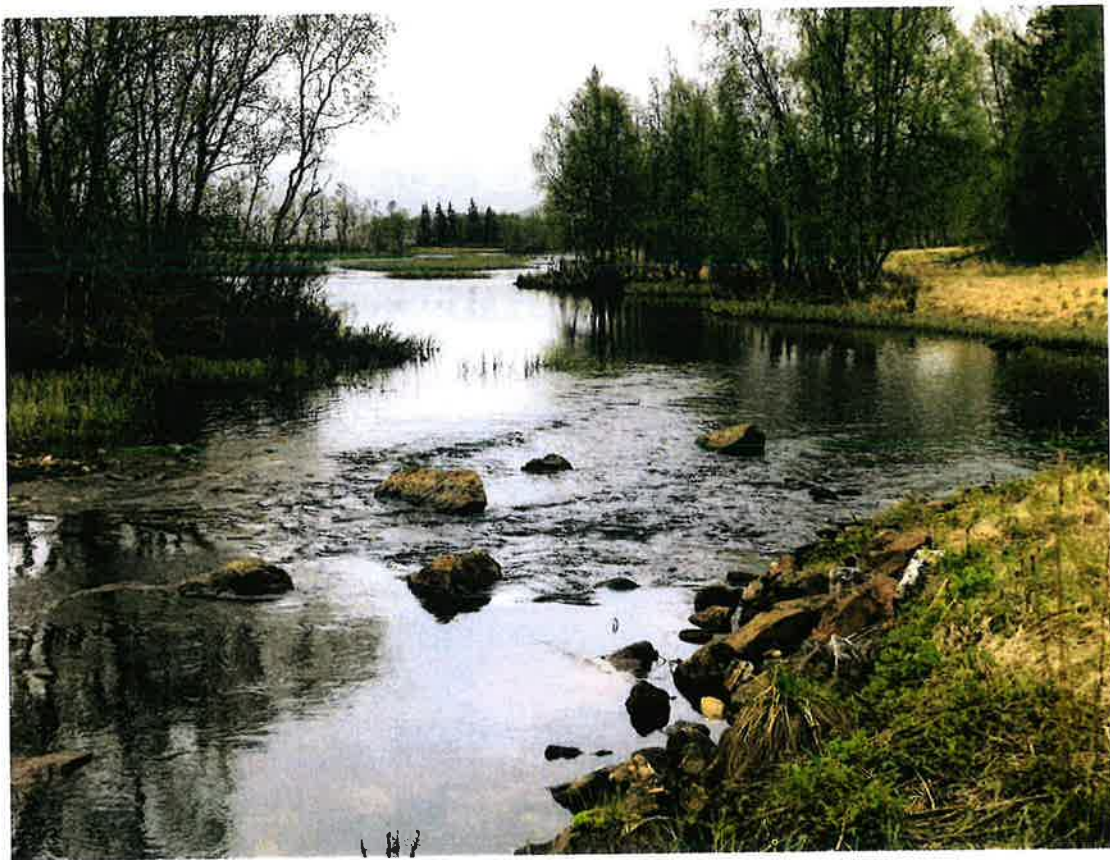
29.5.2018 TERSKEL IVARMYRA 500 L/S. TØRR VÆR.

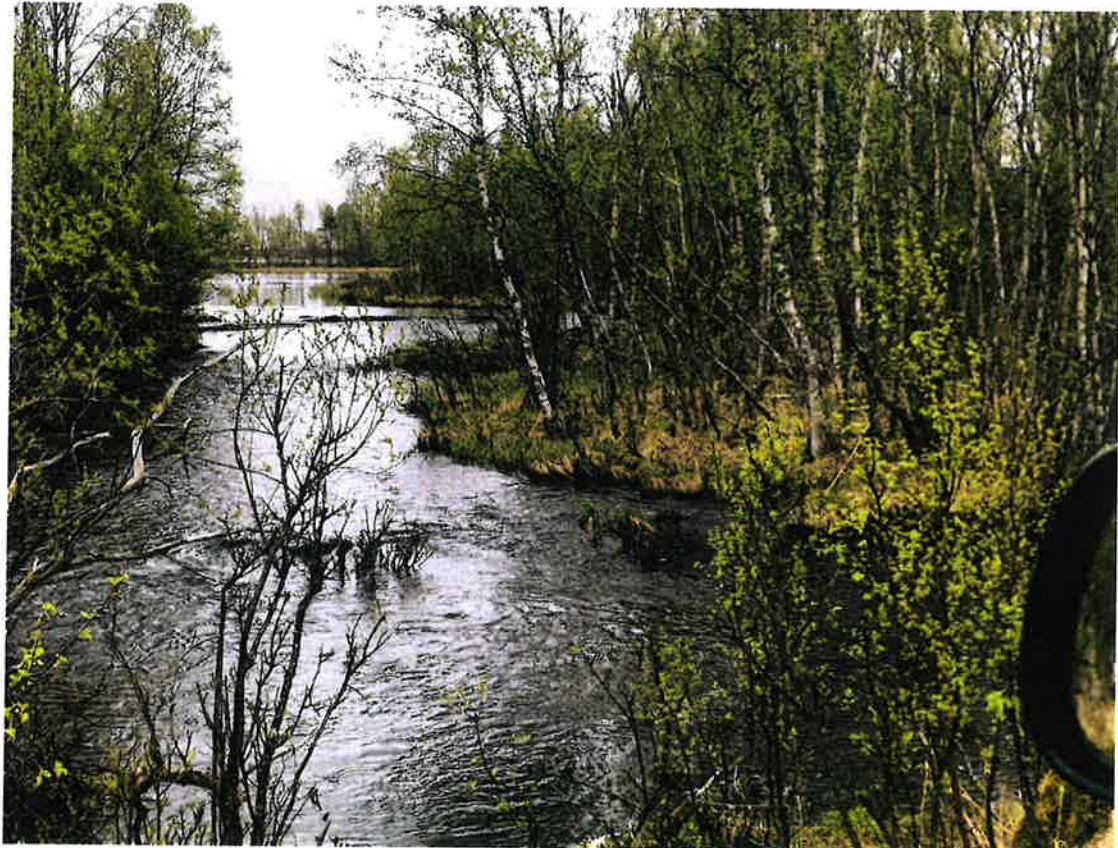
29.5.2018. TERSKEL VED INNLØP ÅSELVA 500 L/S, TØRR VÆR.

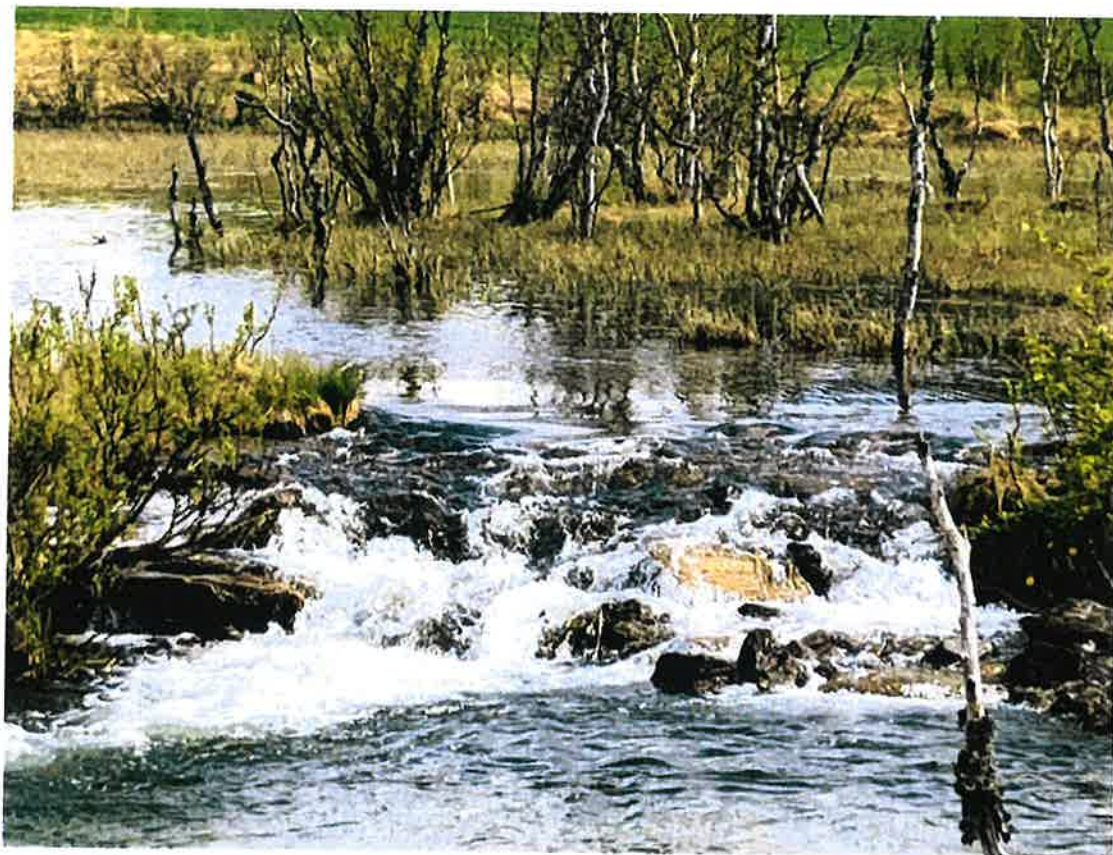
6.6.2018. ØVERSTE TERSKEL 700 L/S. 34,6 MM NEDBØR I PERIODEN.

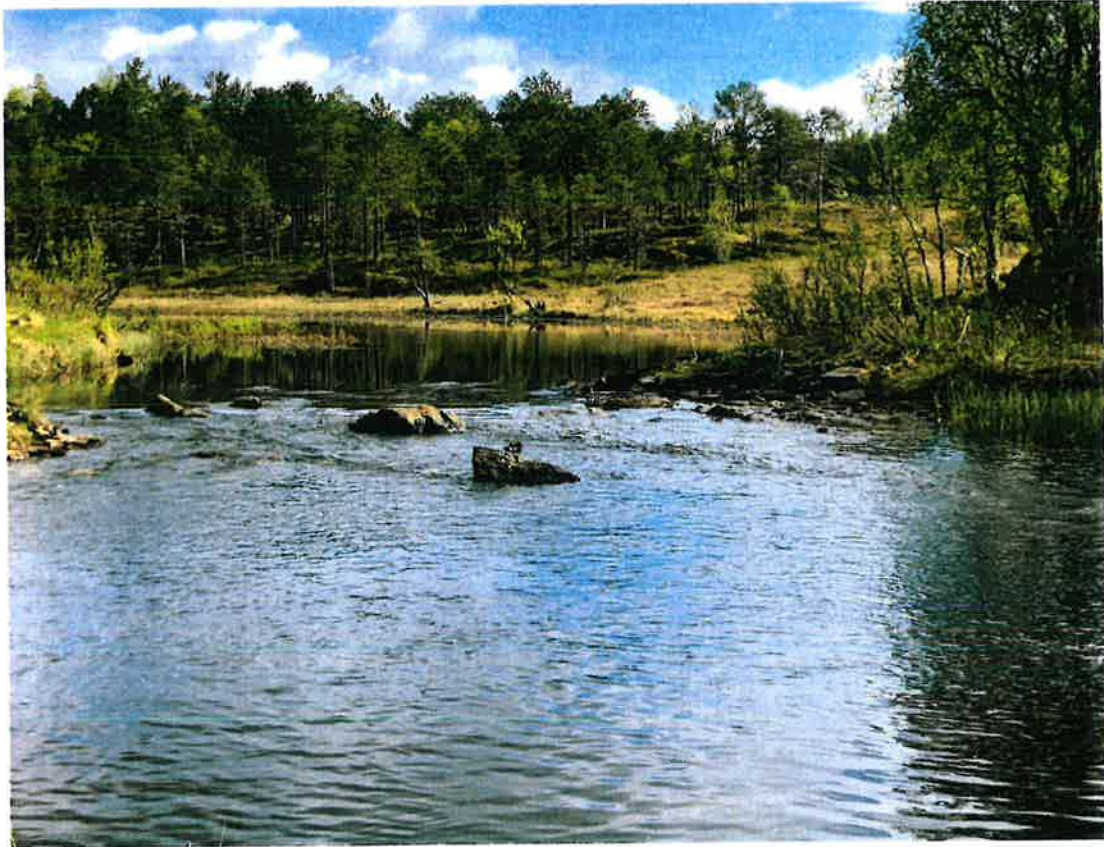
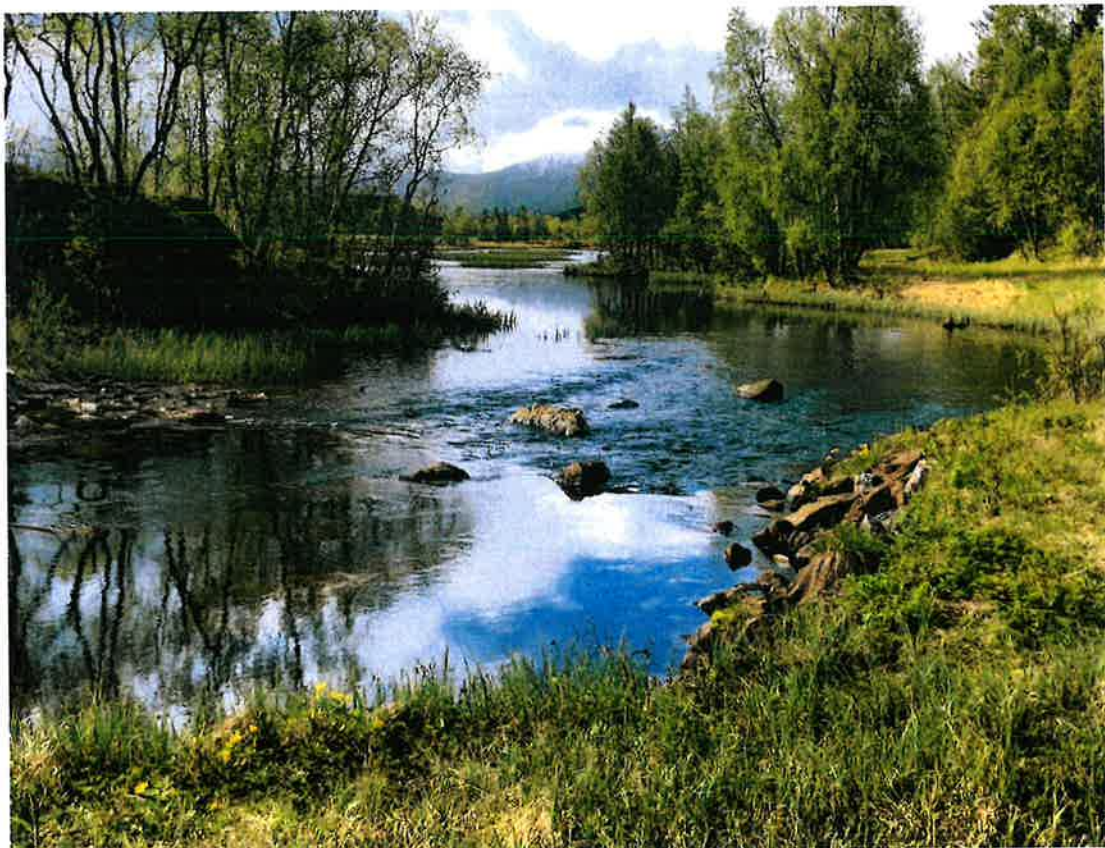
6.6.2018. TERSKEL VED IVARMYRA. 700 L/S. 34,6 MM NEDBØR I PERIODEN.

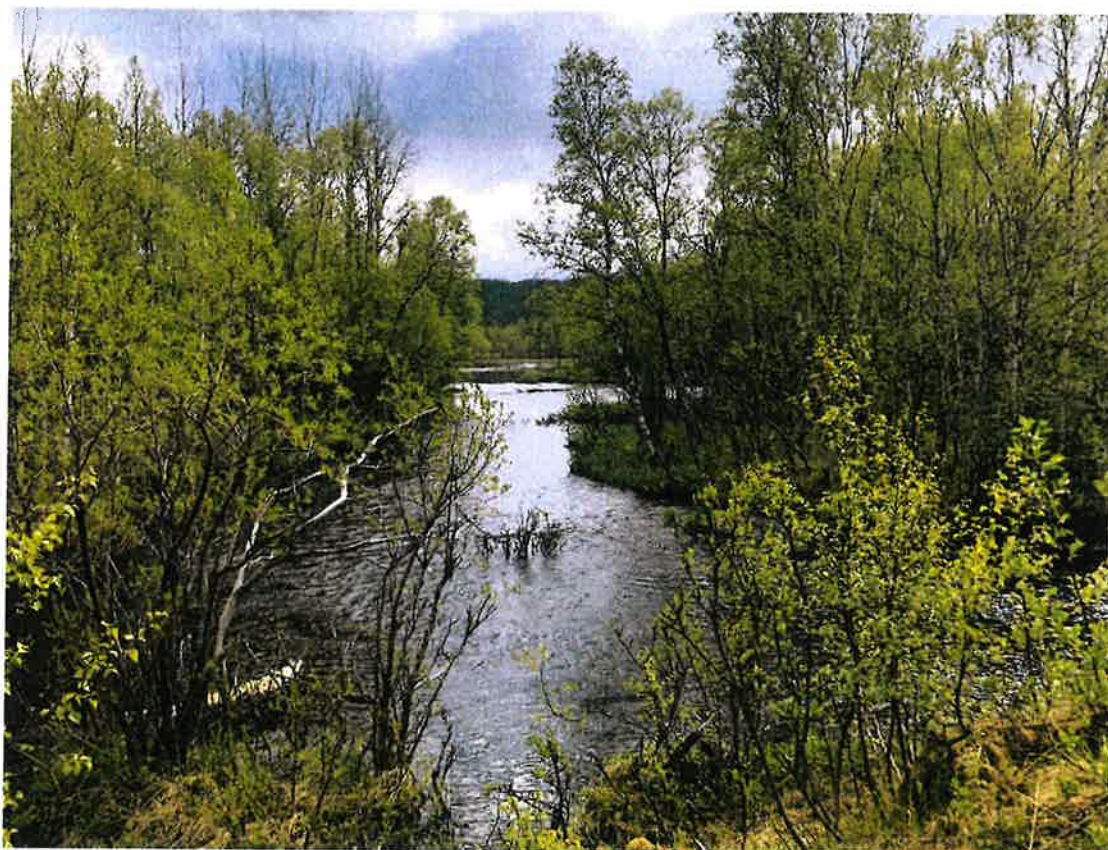
6.6.2018. TERSKEL ÅSELVA. 700 L/S. 34,6 MM NEDBØR I PERIODEN.

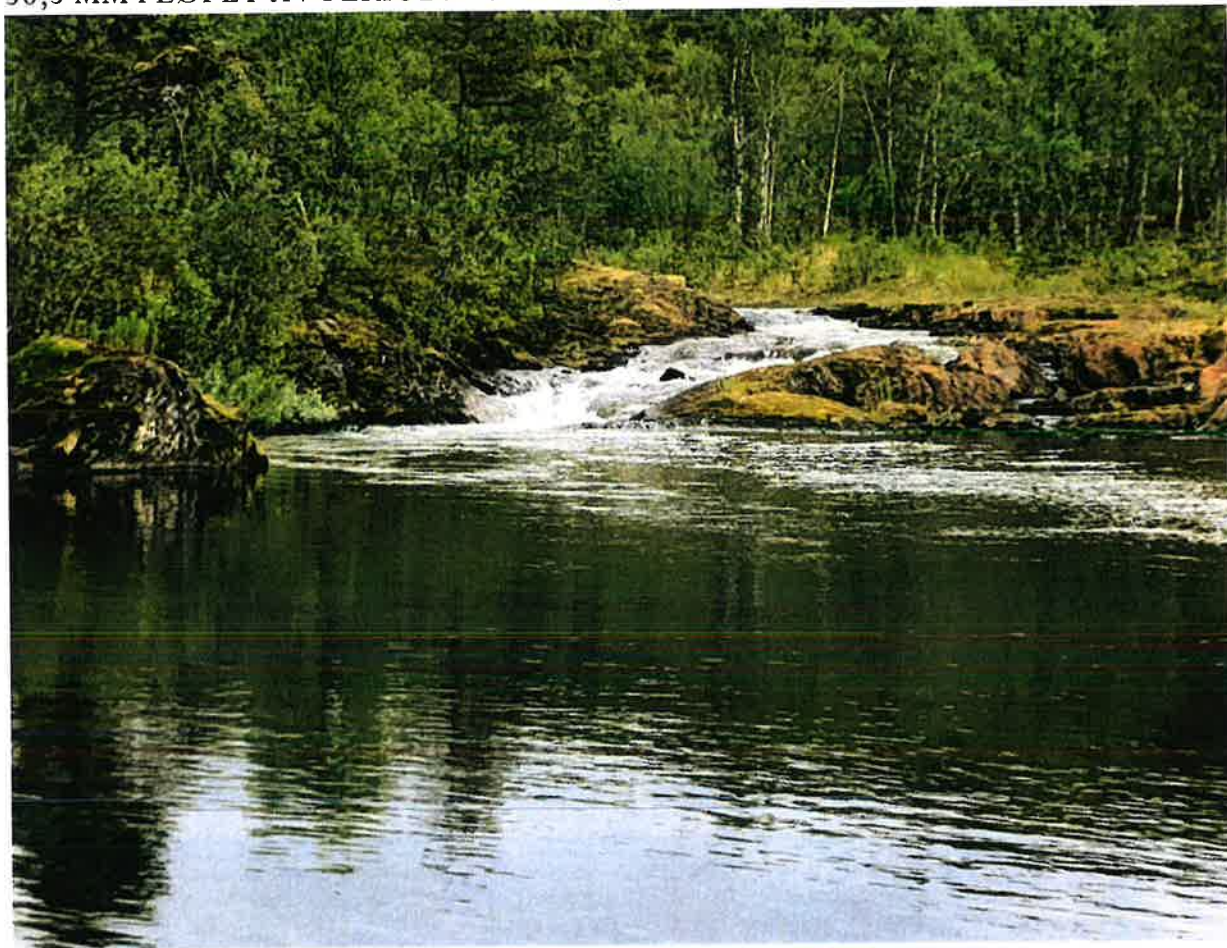
18.6.2018. ELVA OVER BERGET VED TIDLIGERE KRAFTSTASJON. NEDBØR
30,5 MM I LØPET AV PERIODEN. 600 L/S.

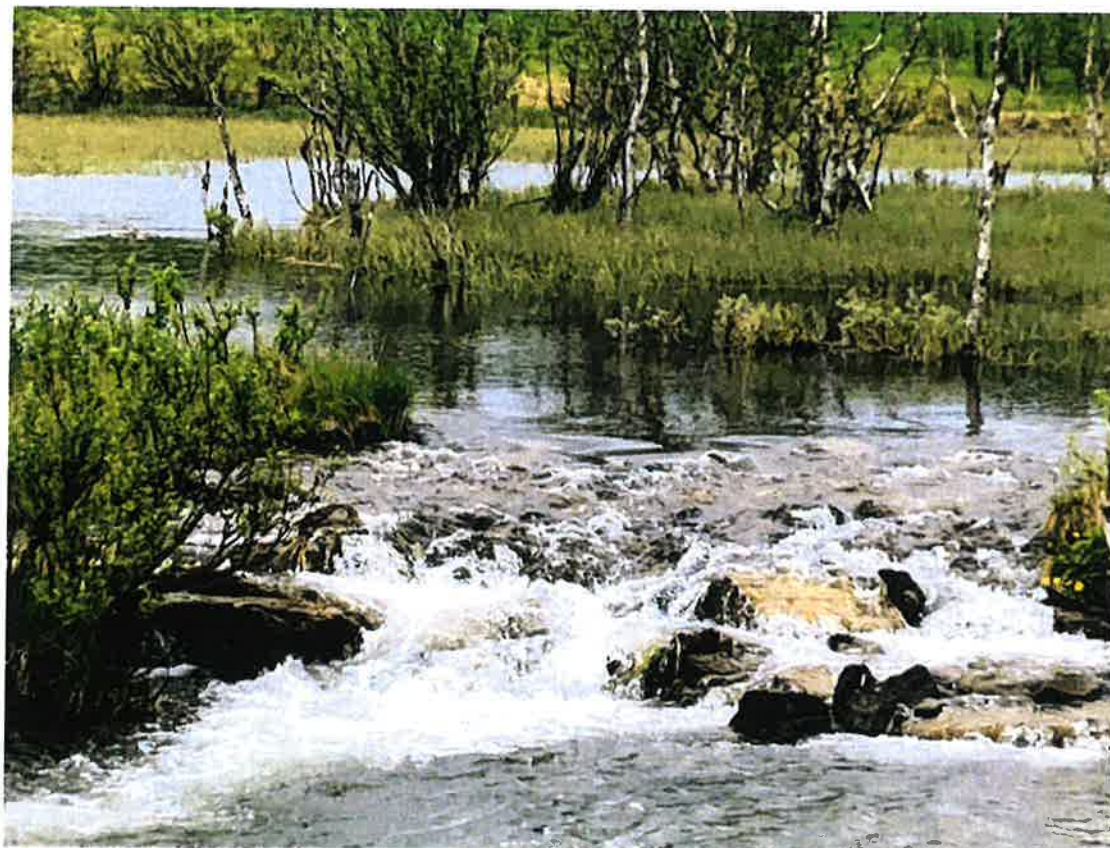
18.6.2018. ØVERSTE TERSKEL 600 L/S. 30,5 MM NEDBØR I PERIODEN.

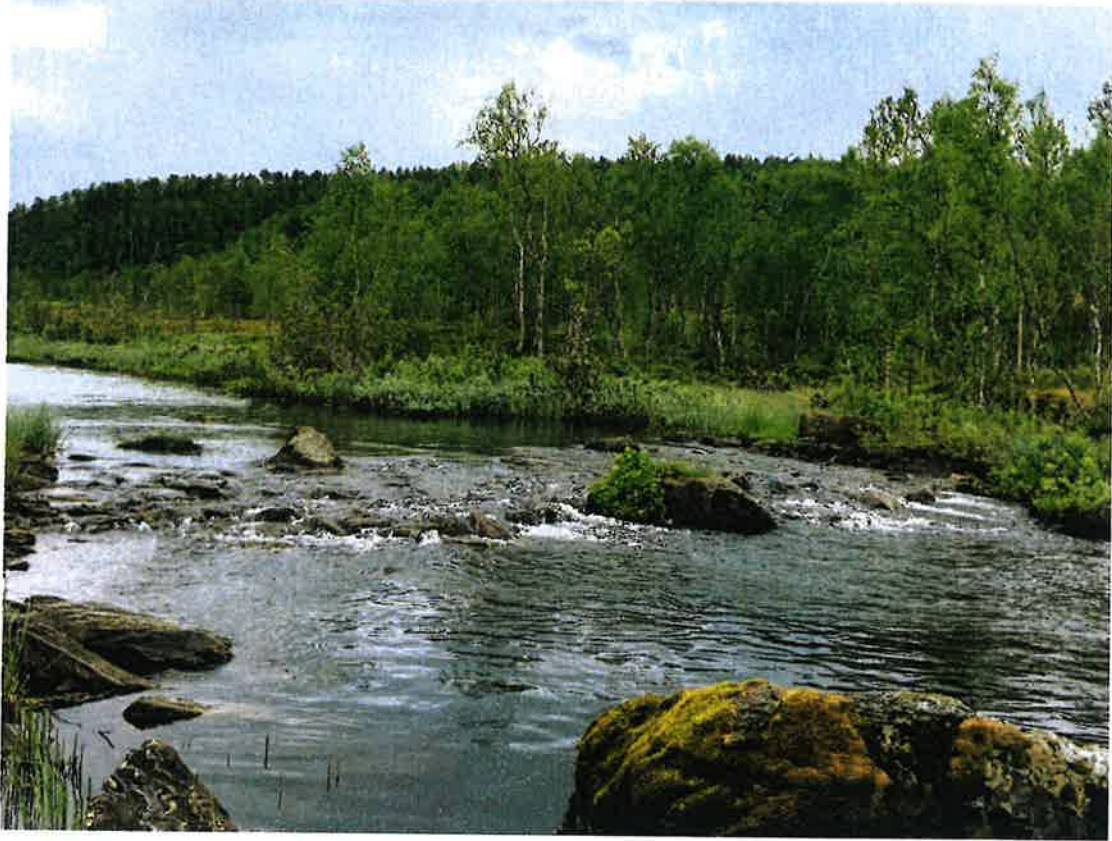
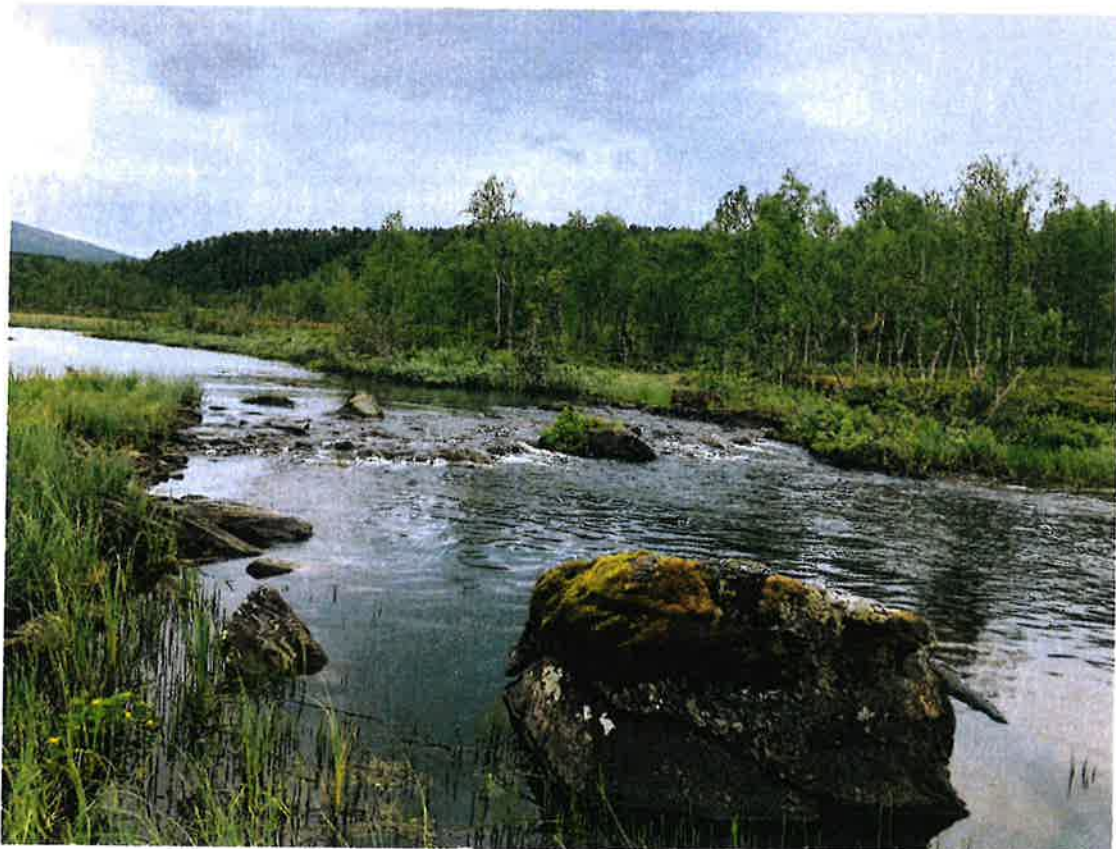
18.6.2018. TERSKEL VED BLÅSKOLA. 600 L/S. 30,5 MM NEDBØR I PERIODEN.

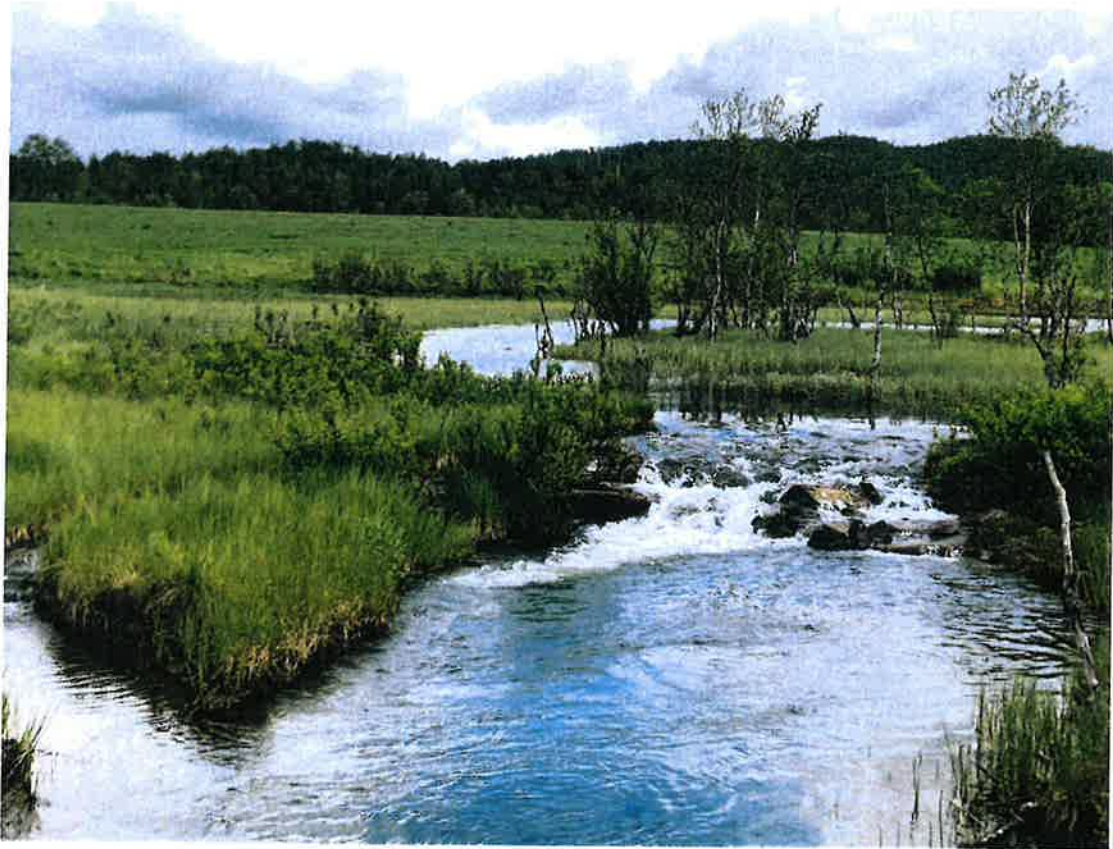
29.6.2018. ØVERSTE TERSKEL 470 L/S. Ca 120 MM NEDBØR I PERIODEN.

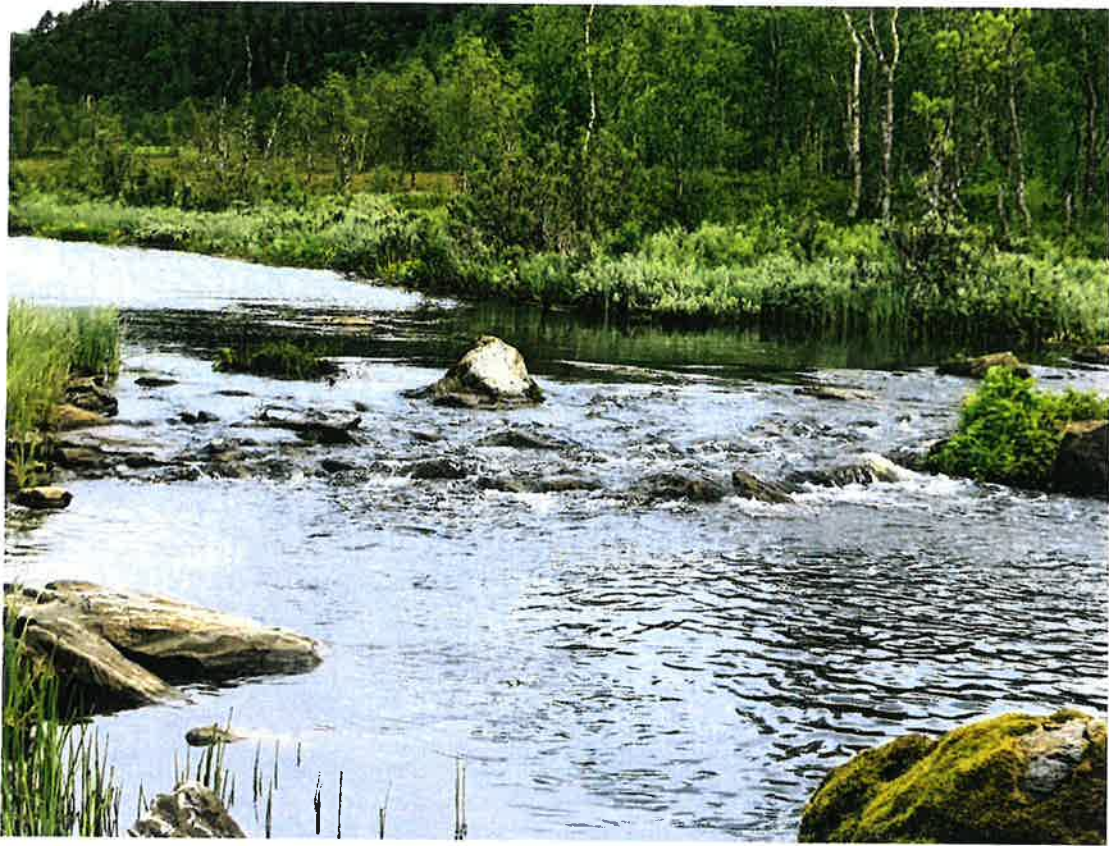
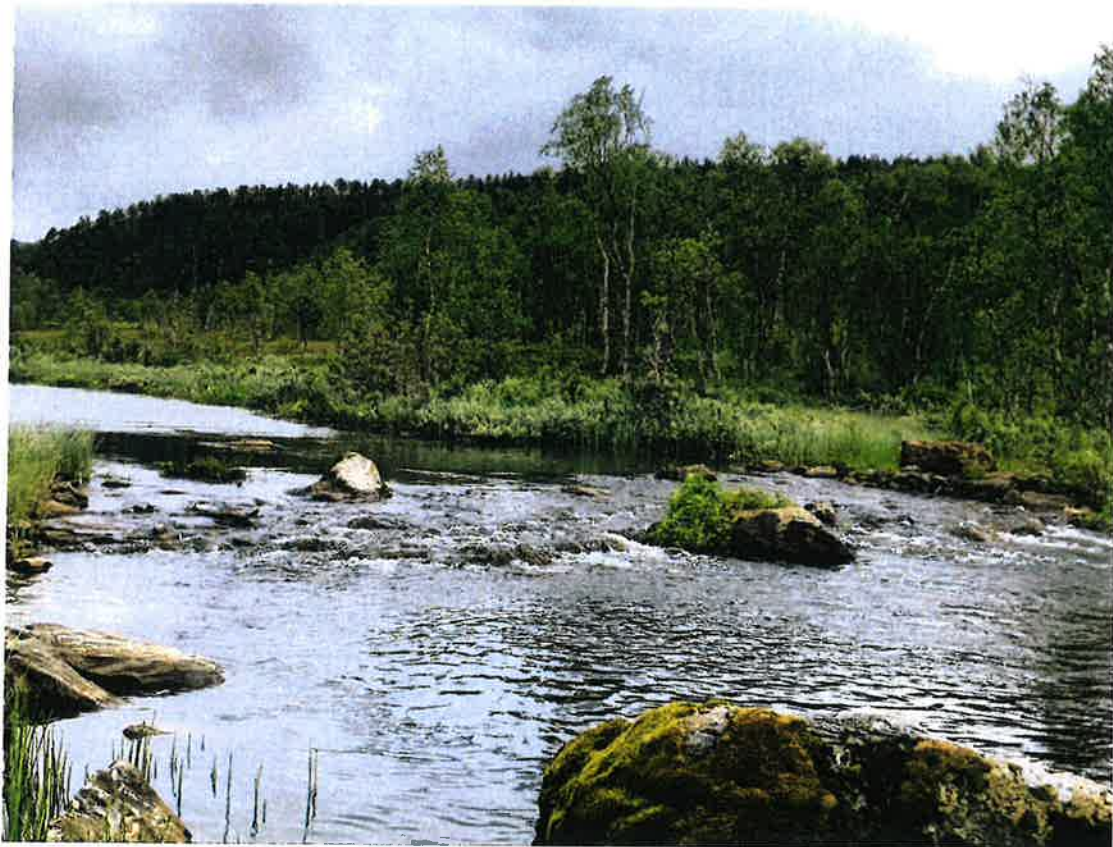
29.6.2018. TERSKEL VED BLÅSKOLA. 470 L/S. Ca 120 MM NEDBØR I PERIODEN.

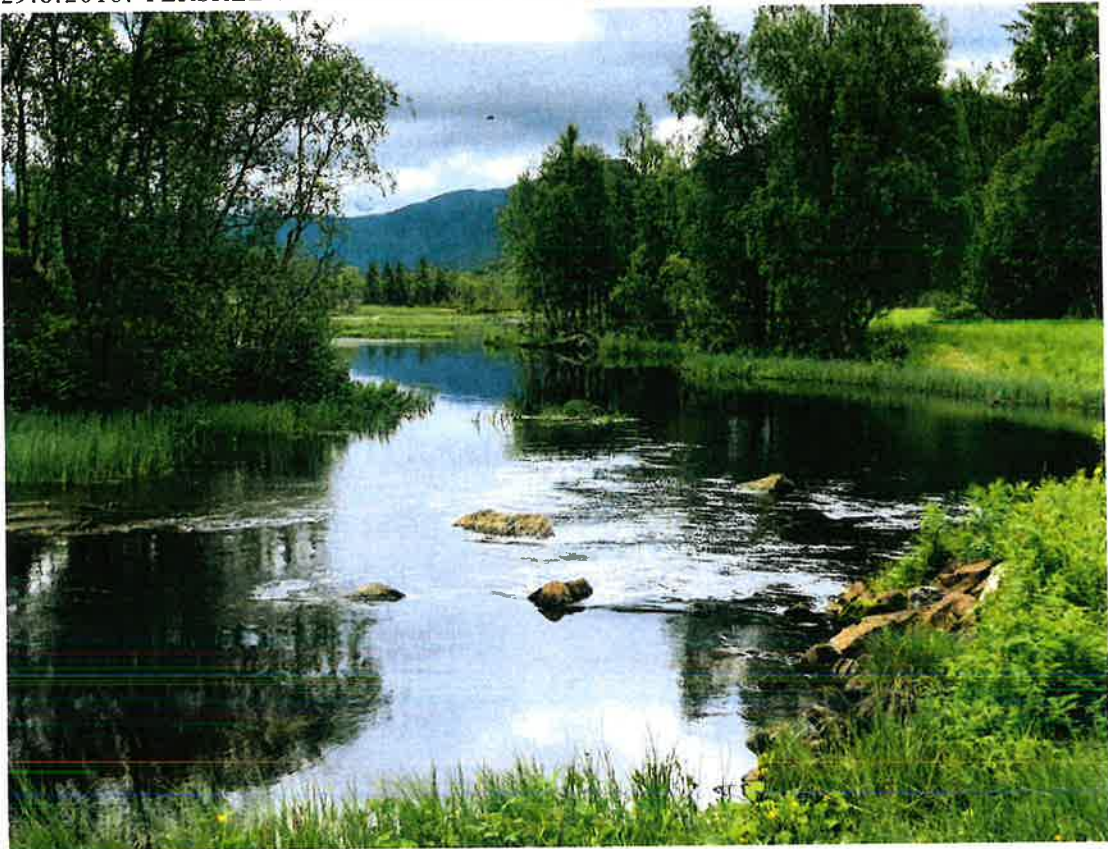
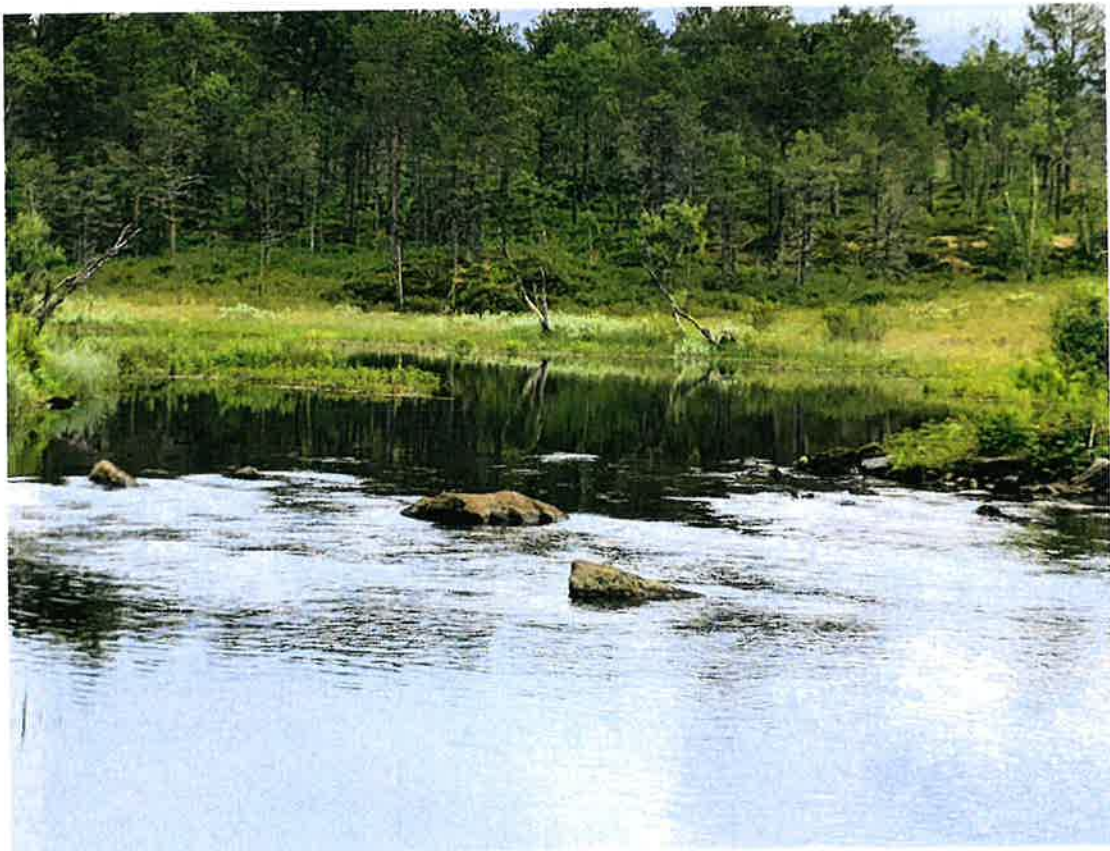
29.6.2018. TERSKEL VED IVARMYRA. 470 L/S. 120 MM NEDBØR I PERIODEN.

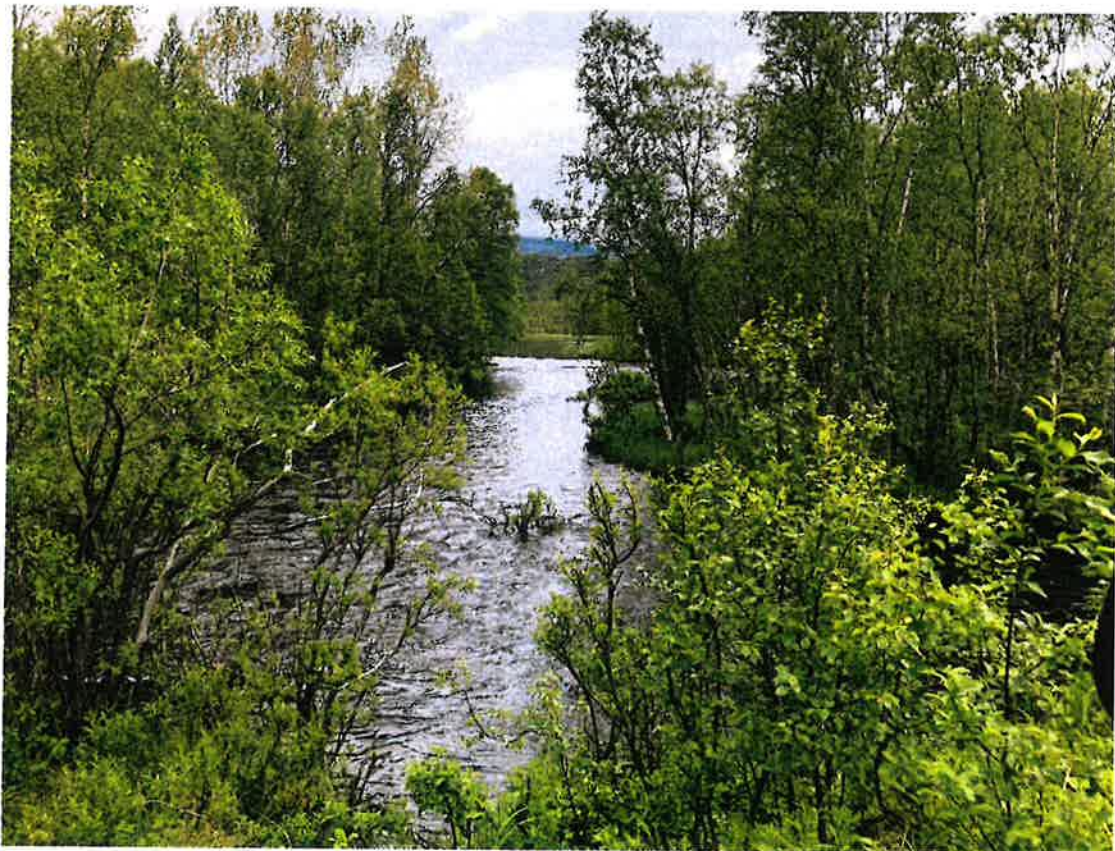
29.6.2018. TERSKEL ÅSELVA. 470 L/S. 120 MM NEDBØR I PERIODEN

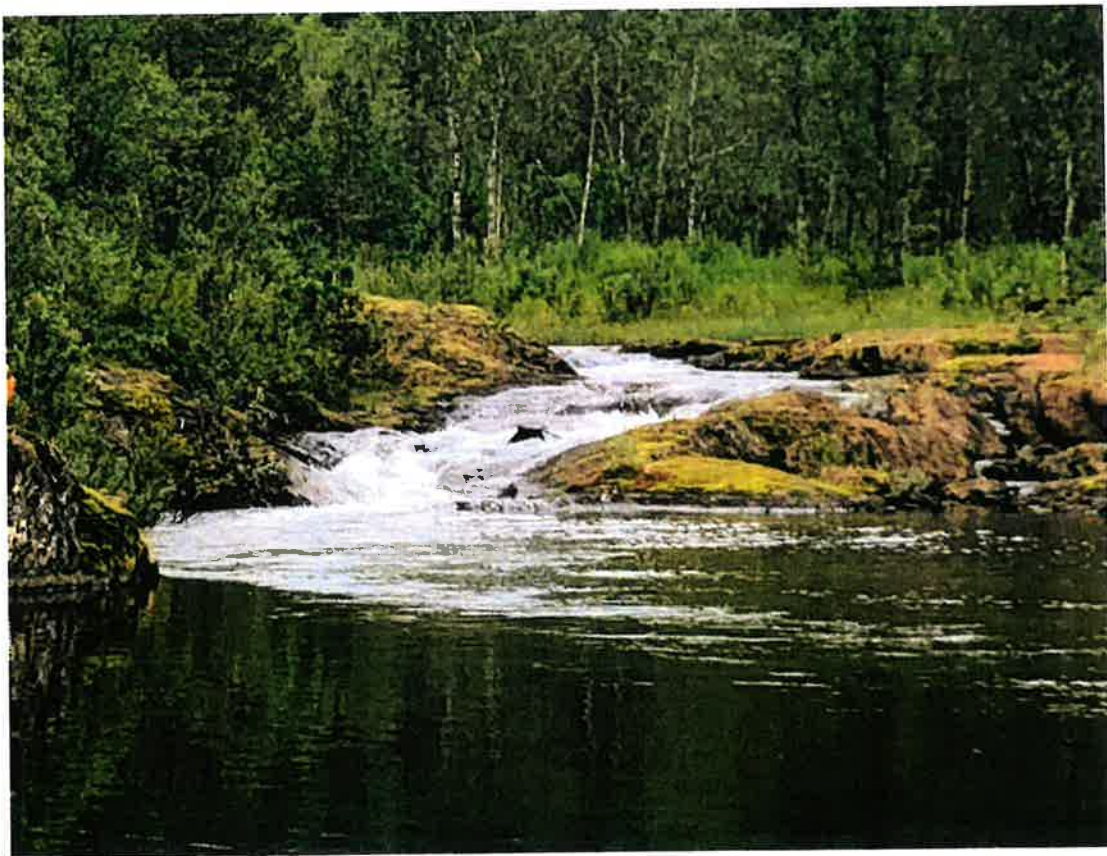
20.7.2018 ELVA OVER BERGET VED TIDLIGERE KRAFTVERK 500 L/S SIDEN 29.6.2018. 17 MM NEDBØR I PERIODEN.

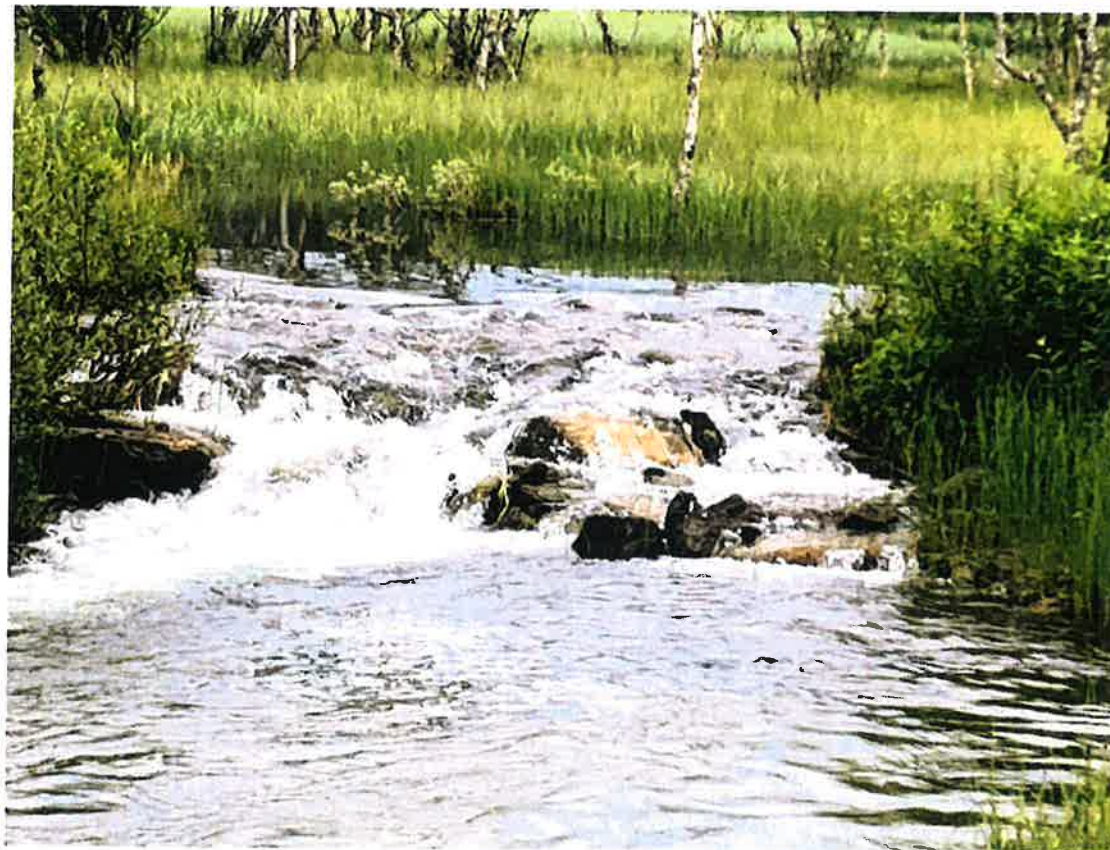
20.7.2018. ØVERSTE TERSKEL 500 L/S. 17 MM NEDBØR I PERIODEN

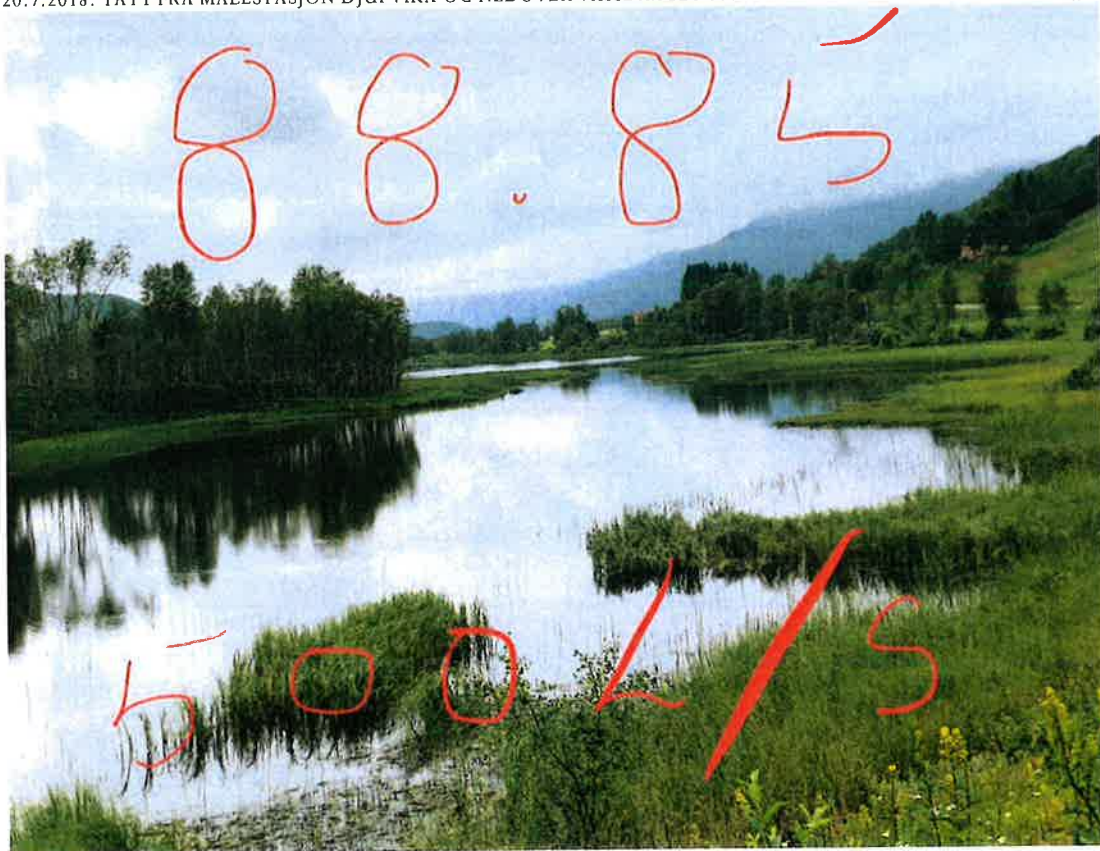
20.7.2018. TATT FRA MÅLESTASJON DJUPVIKA OG NEDOVER VASSDRAGET 500 L/S. CA 17 MM NEDBØR I PERIODEN.

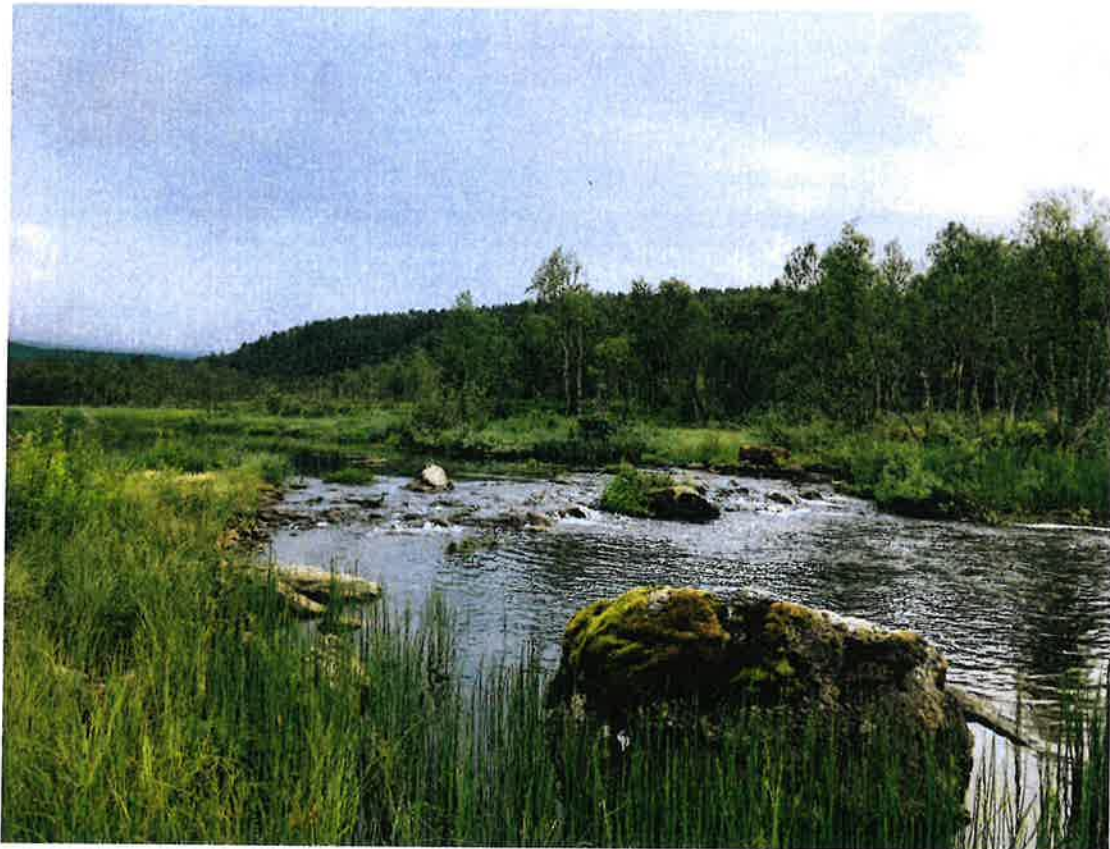
20.7.2018. TERSKEL VED BLÅSKOLA. 500 L/S. 17 MM NEDBØR I PERIODEN.
