Høring av forslag til slipp av minstevannføring for Børselvreguleringen i Ballangen kommune

Søknad om fastsettelse av manøvreringsreglement.

Vannføring Børselva

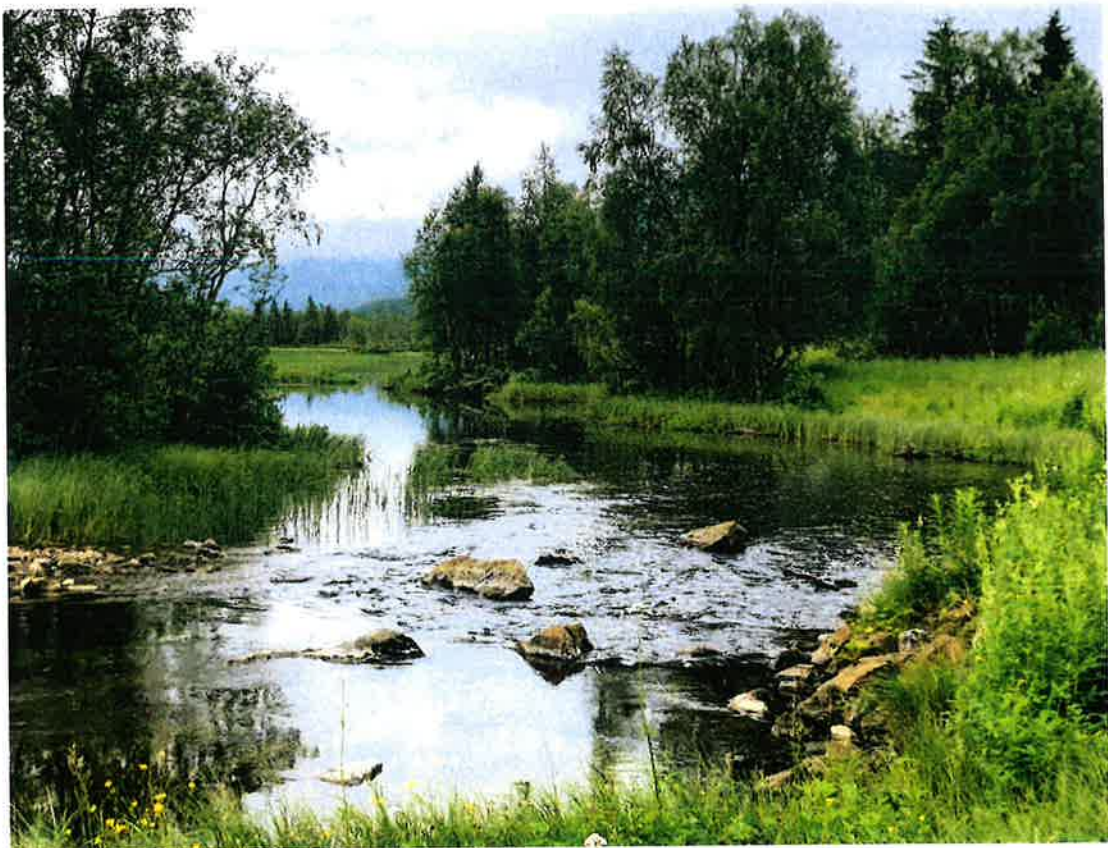
20.7.2018. TERSKEL VED IVARMYRA. 500 L/S. 17 MM NEDBØR I PERIODEN.

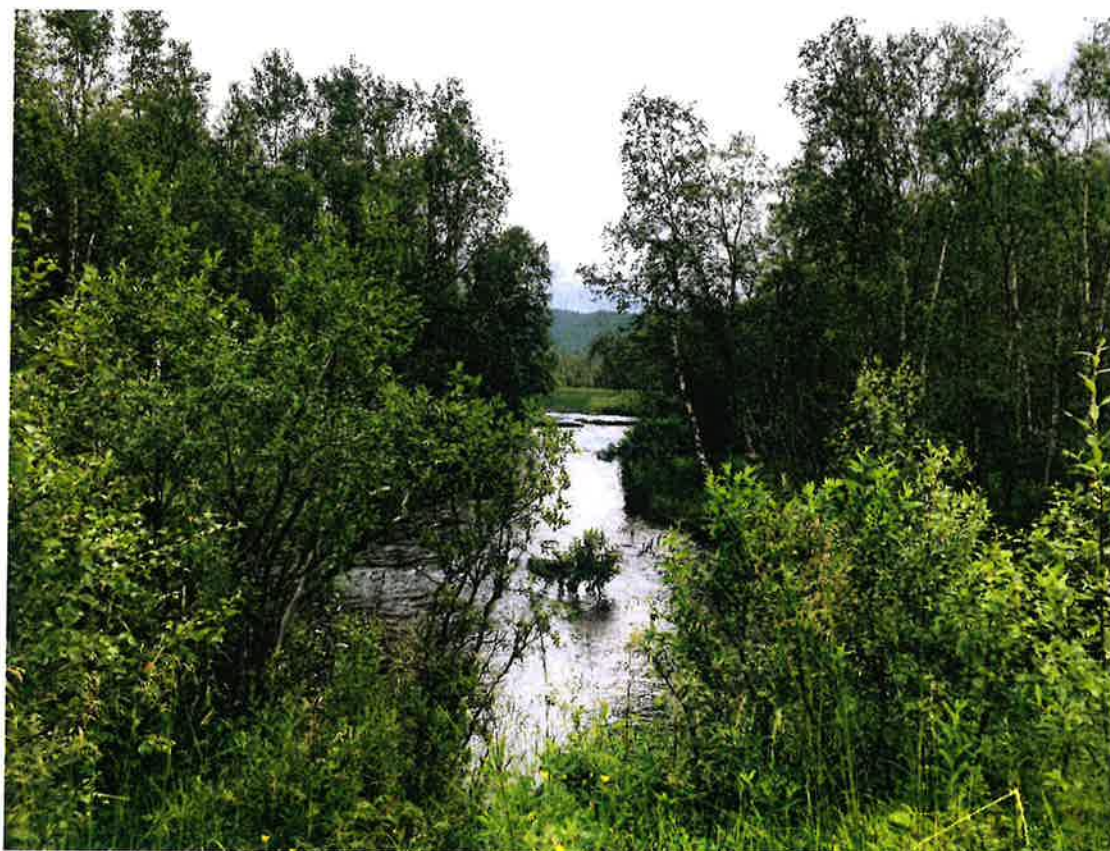
20.7.2018. TERSKEL ÅSELVA. 500 L/S. 17 MM NEDBØR I PERIODEN.

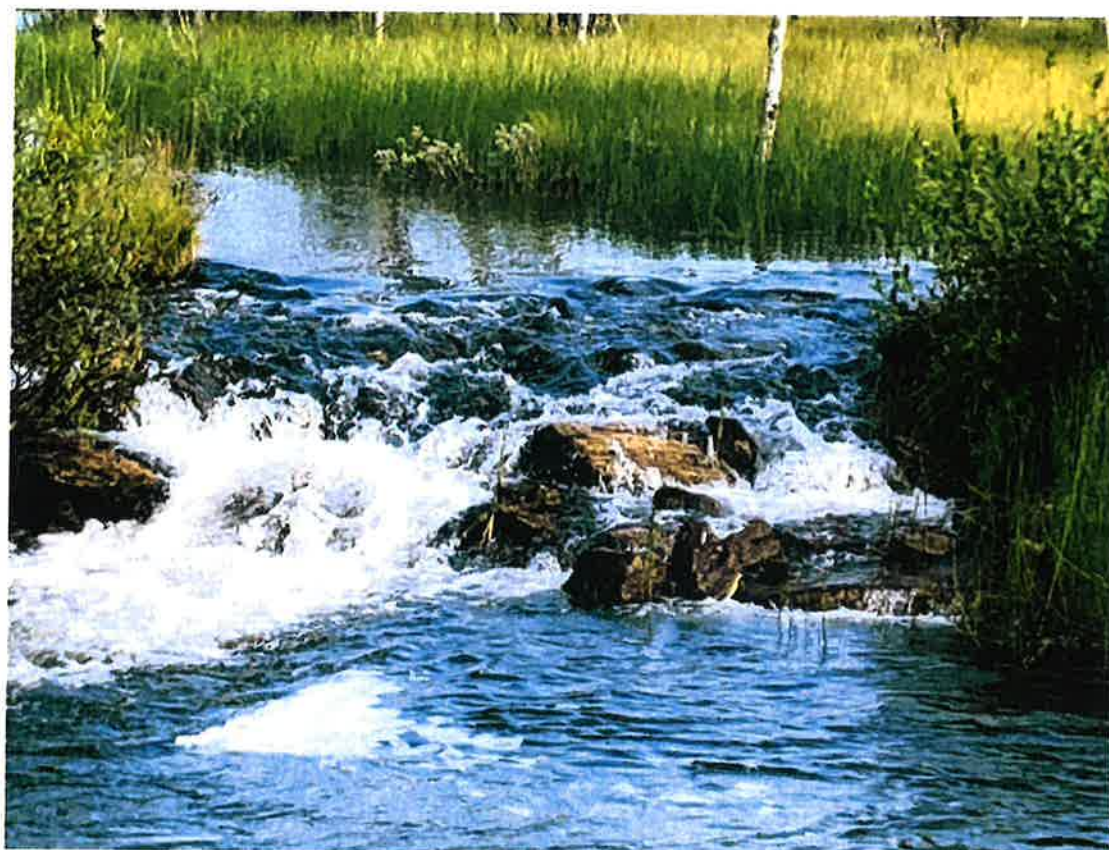
22.8.2018. ØVERSTE TERSKEL 500 L/S. 141,3 MM NEDBØR I PERIODEN

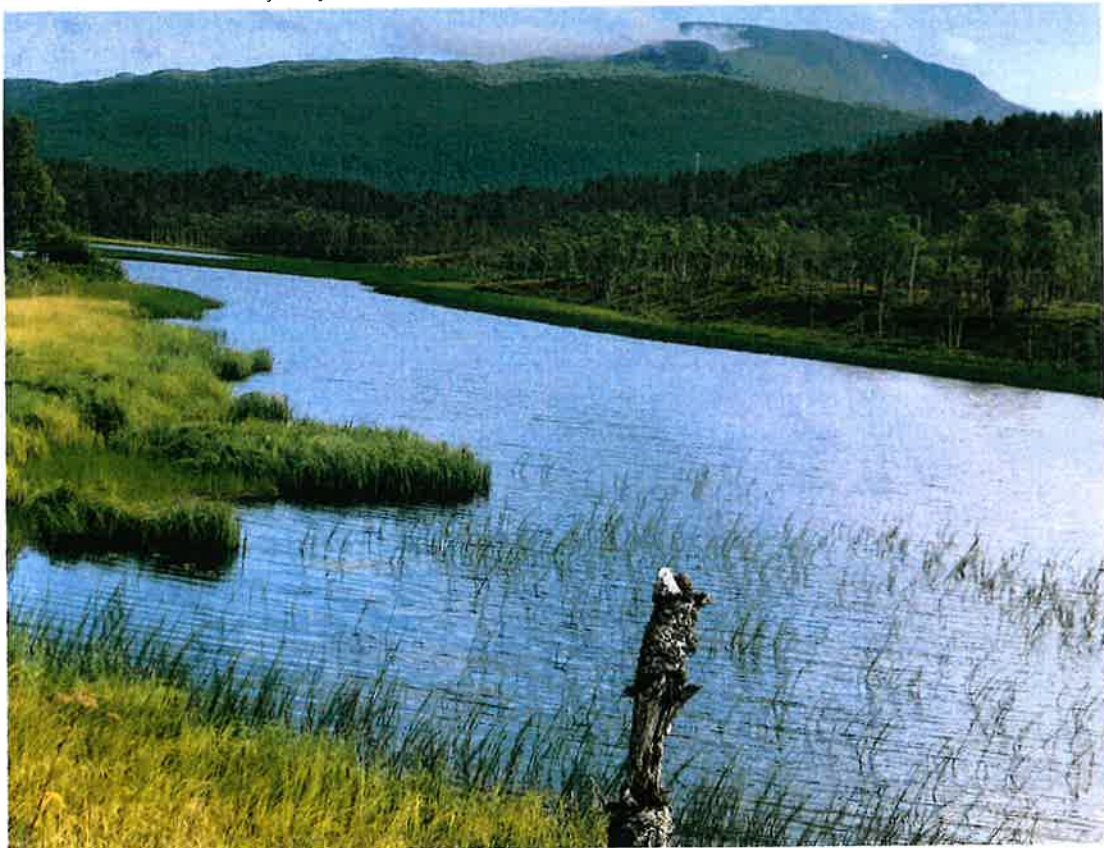
22.8.2018. TATT FRA MÅLESTASJON DJUPVIKA OG NEDOVER VASSDRAGET 500 L/S. 141,3 MM NEDBØR I PERIODEN.

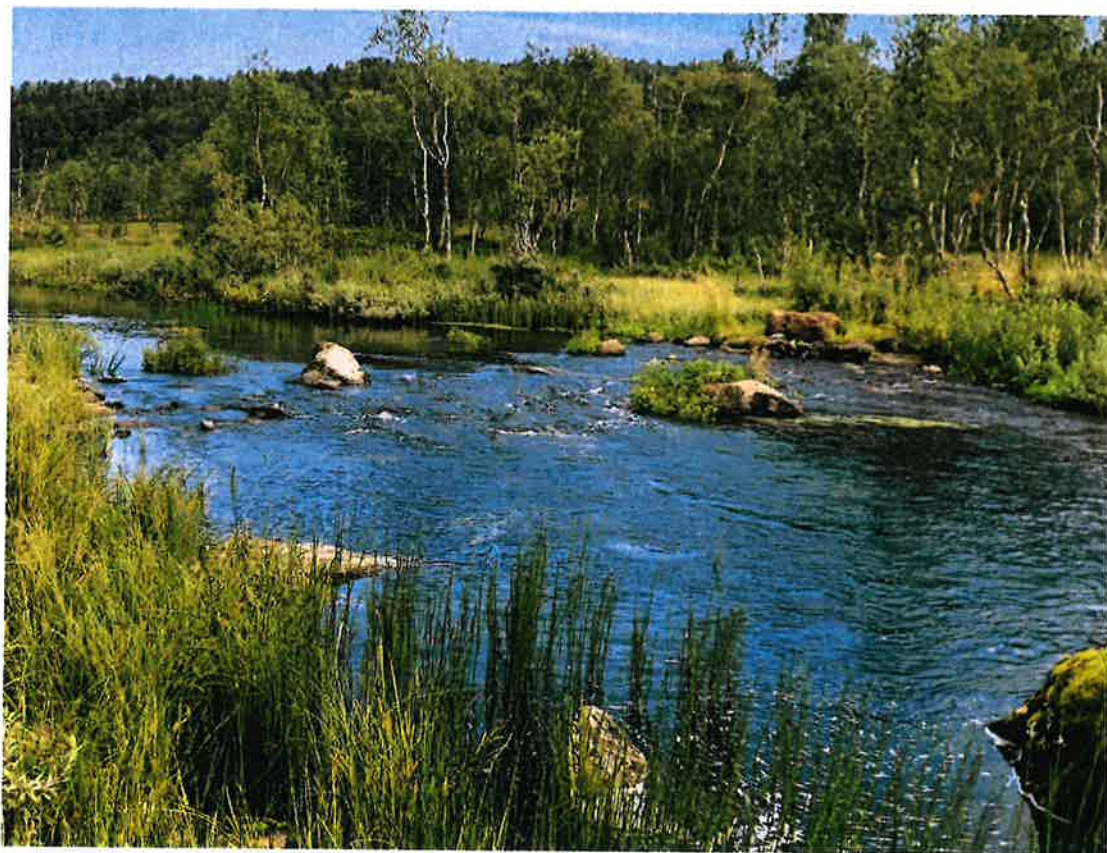
22.8.2018. TERSKEL VED BLÅSKOLA. 500 L/S. 141,3 MM NEDBØR I PERIODEN

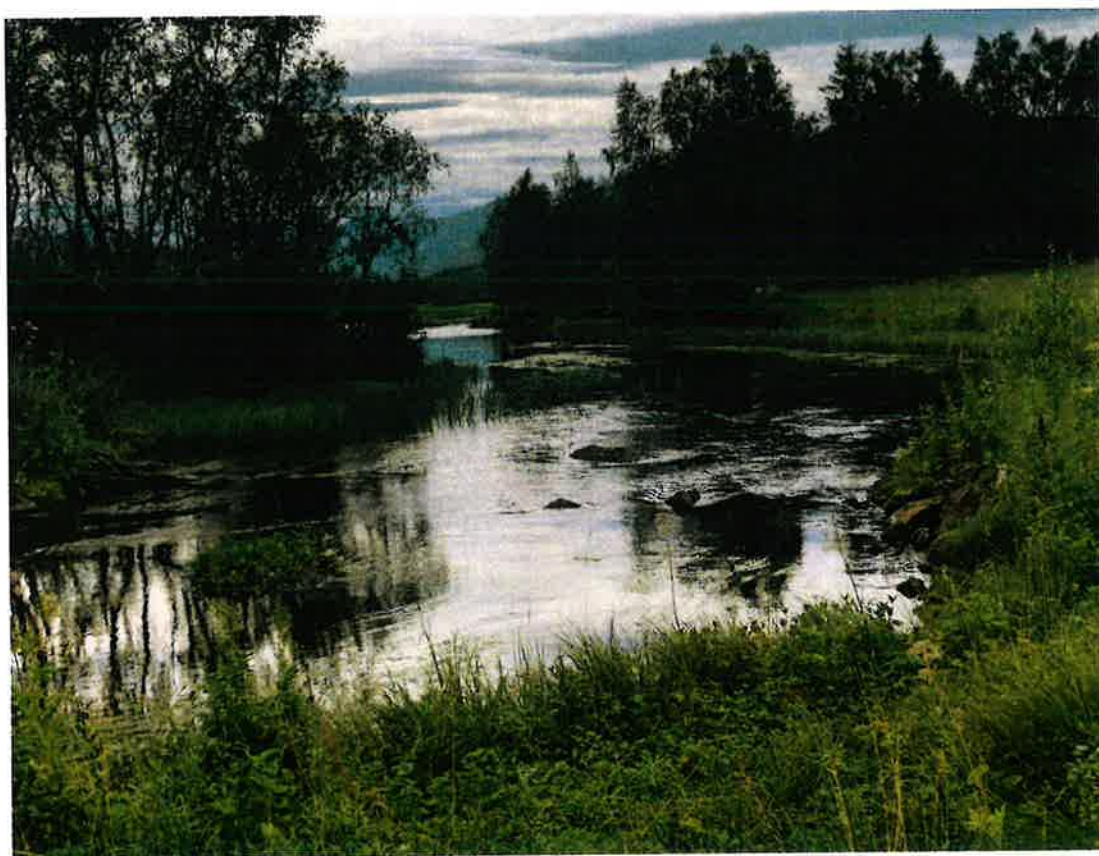
22.8.2018. TERSKEL VED IVARMYRA. 500 L/S. 141,3 MM NEDBØR I PERIODEN.

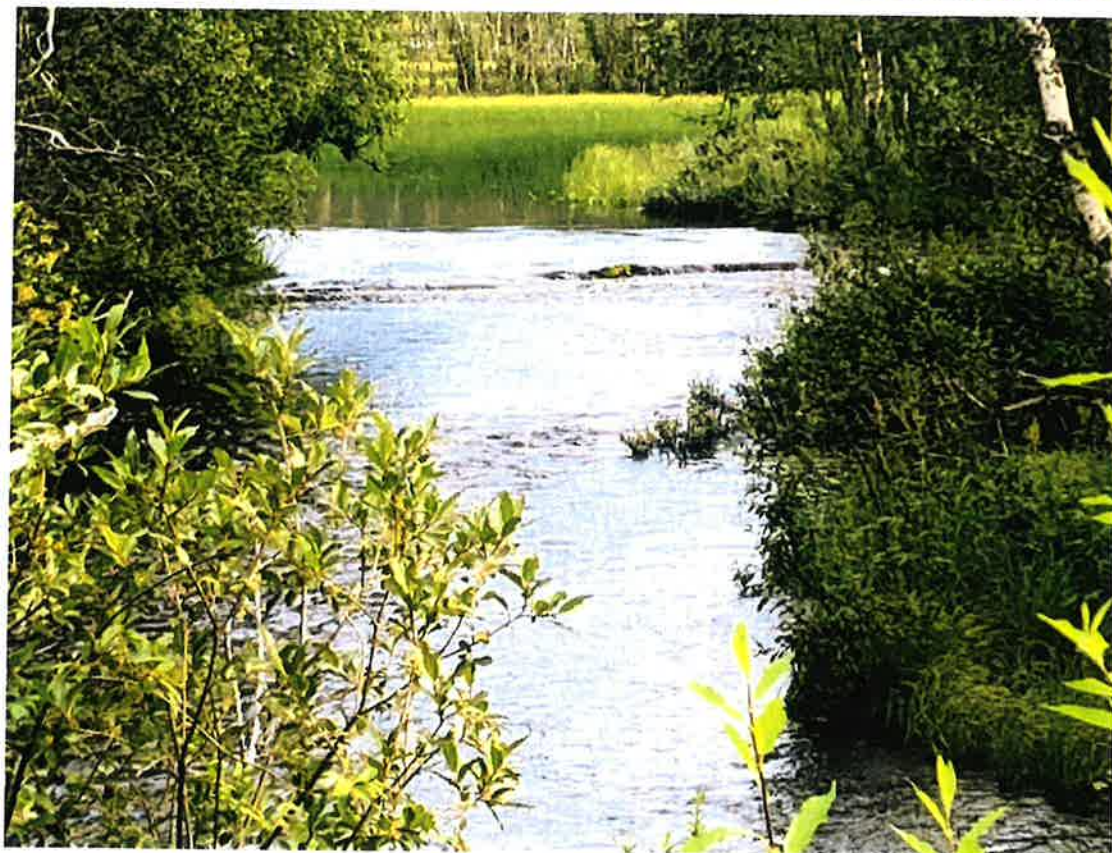
22.8.2018. TERSKEL ÅSELVA. 500 L/S. 141,3 MM NEDBØR I PERIODEN.

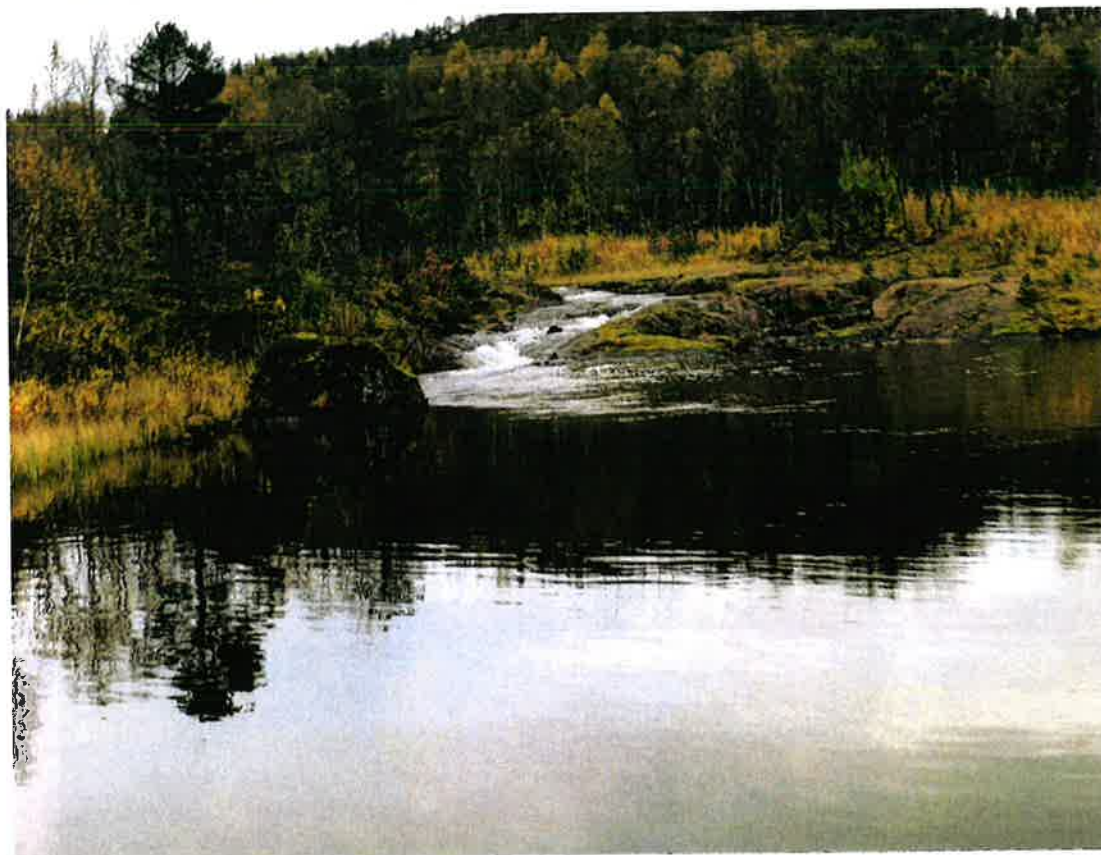
27.9.2018 ELVA OVER BERGET VED TIDLIGERE KRAFTVERK 500 L/S. 226 MM NEDBØR I PERIODEN.

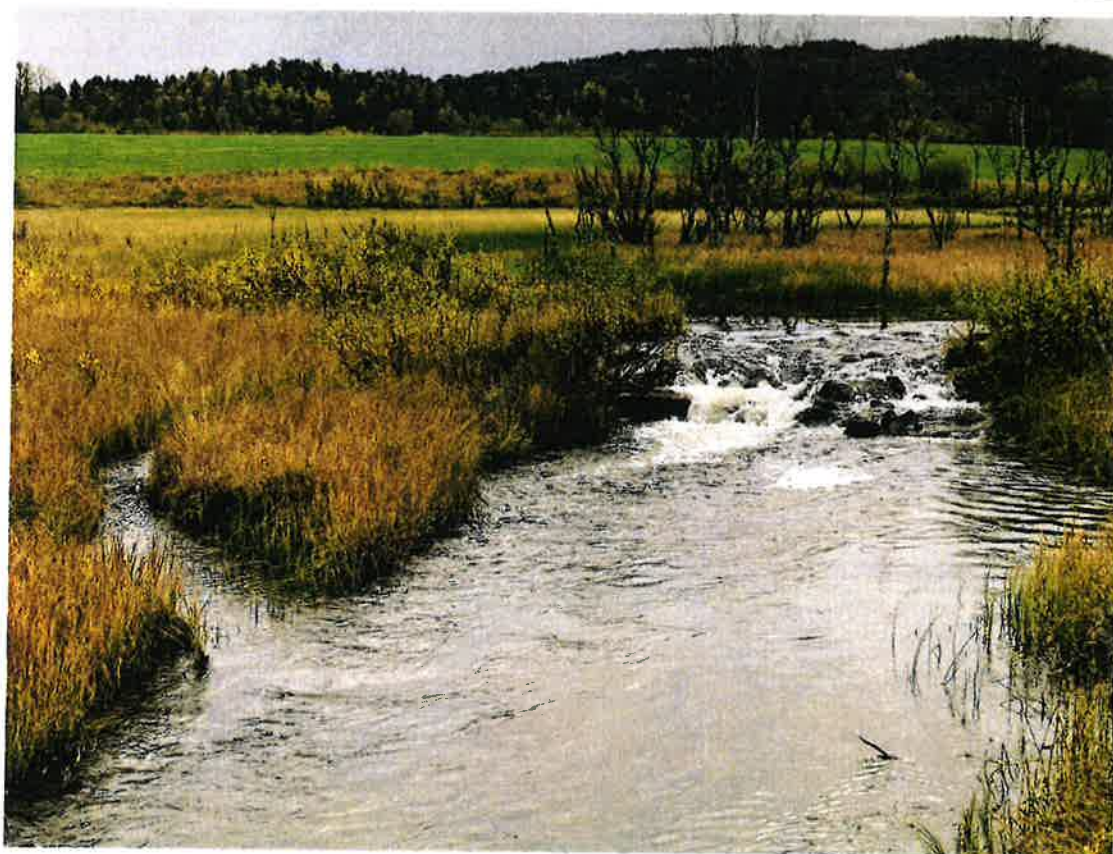
27.9.2018. ØVERSTE TERSKEL 500 L/S. 226 MM NEDBØR I PERIODEN.

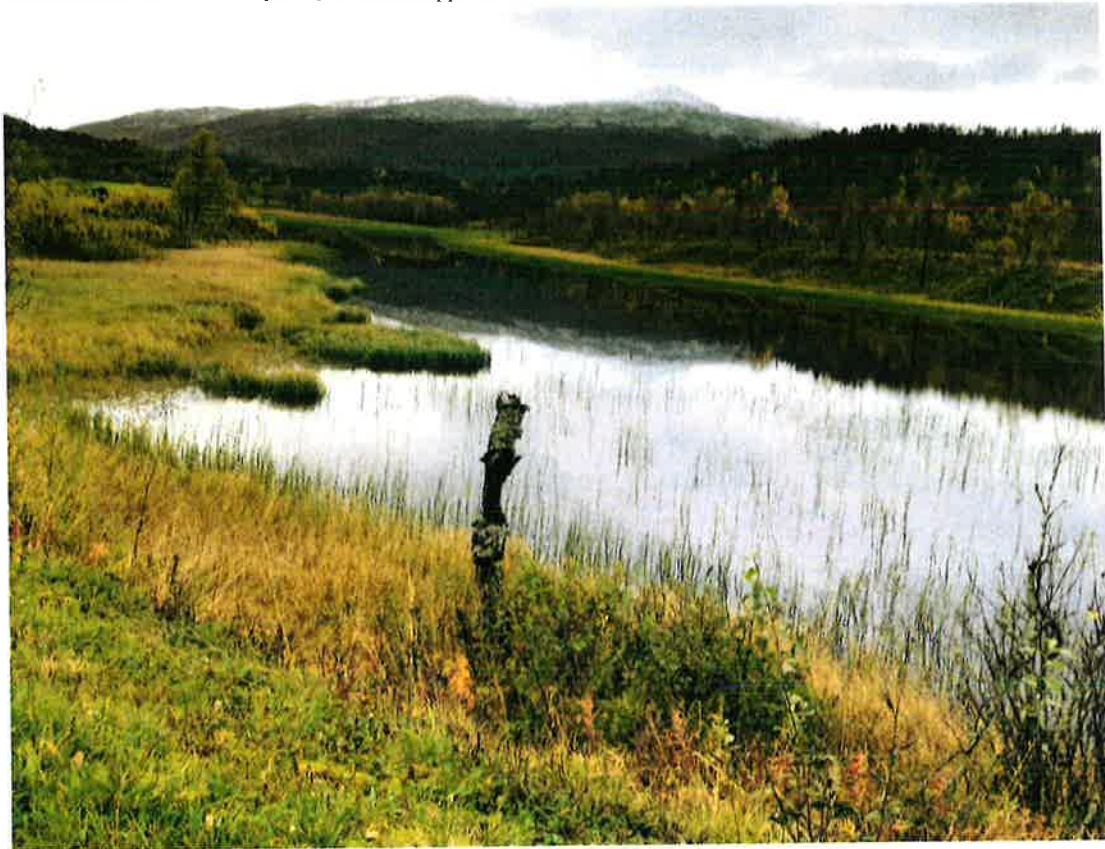
27.9.2018. TATT FRA MÅLESTASJON DJUPVIKA OG oppover VASSDRAGET 500 L/S. 226 MM NEDBØR I PERIODEN.

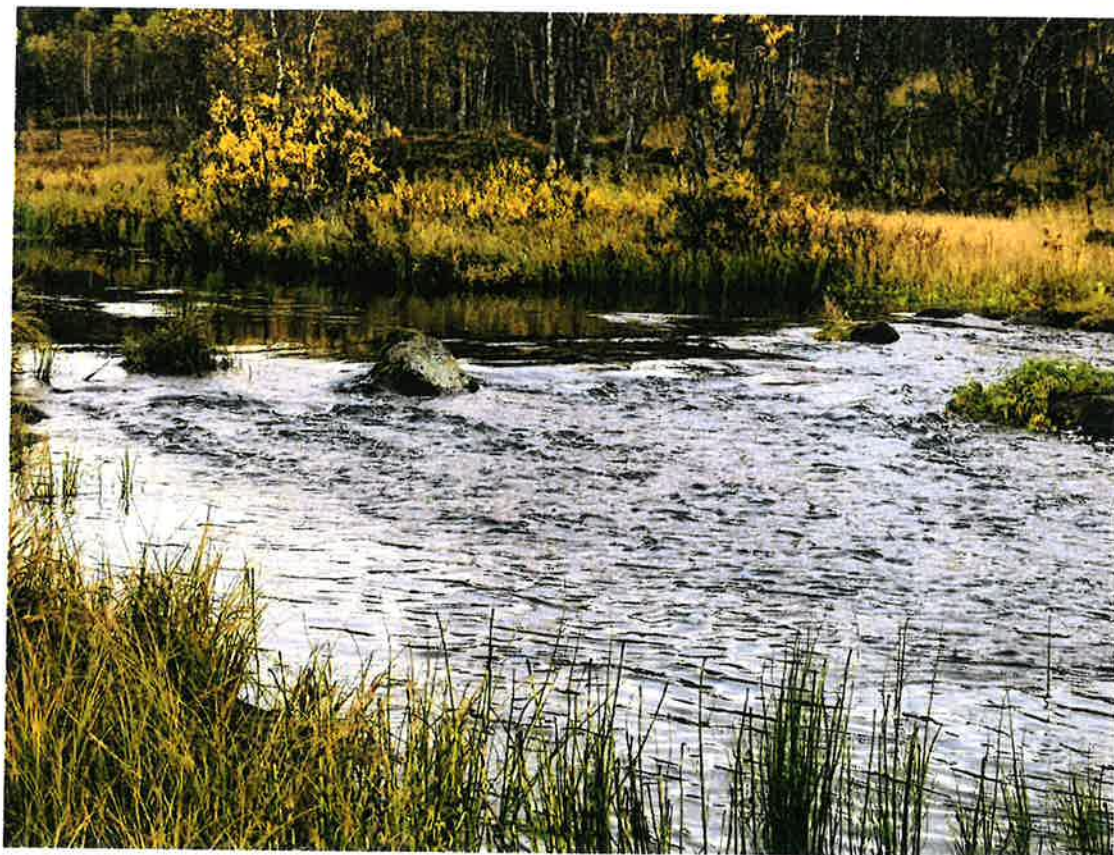
27.9.2018. TERSKEL VED BLÅSKOLA. 500 L/S. 226 MM NEDBØR I PERIODEN

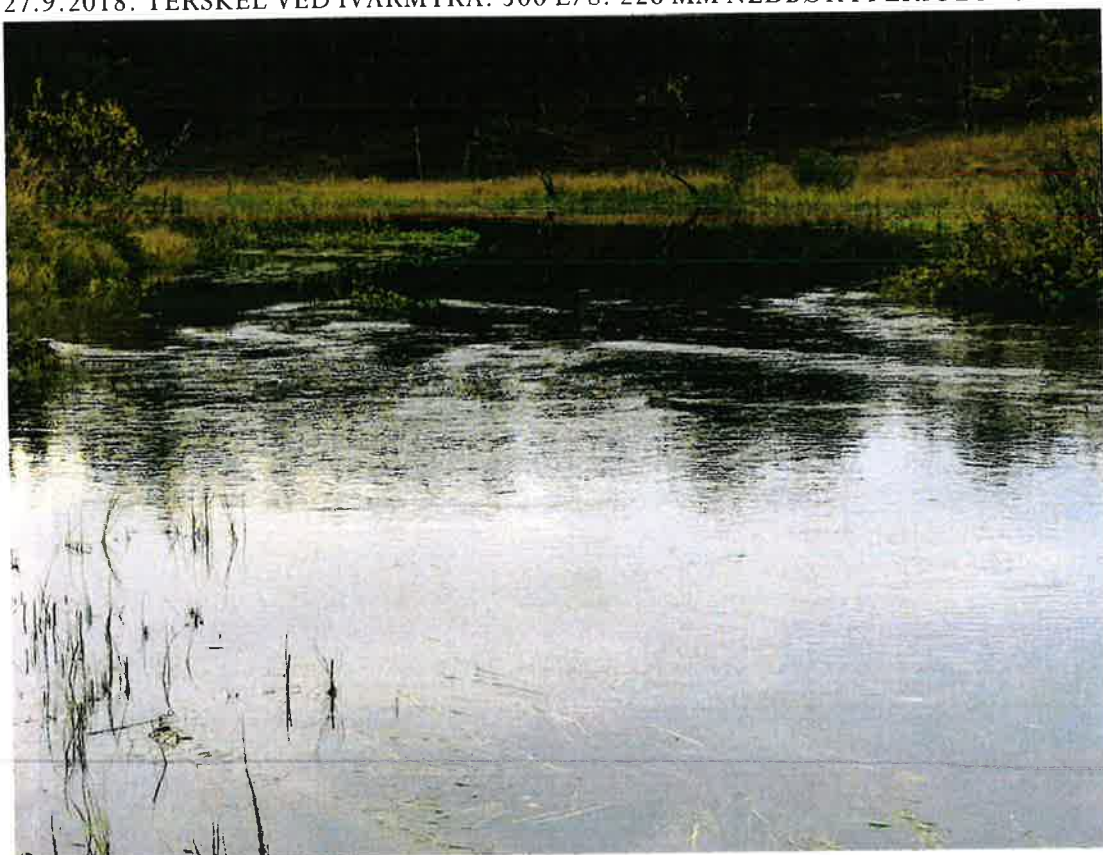
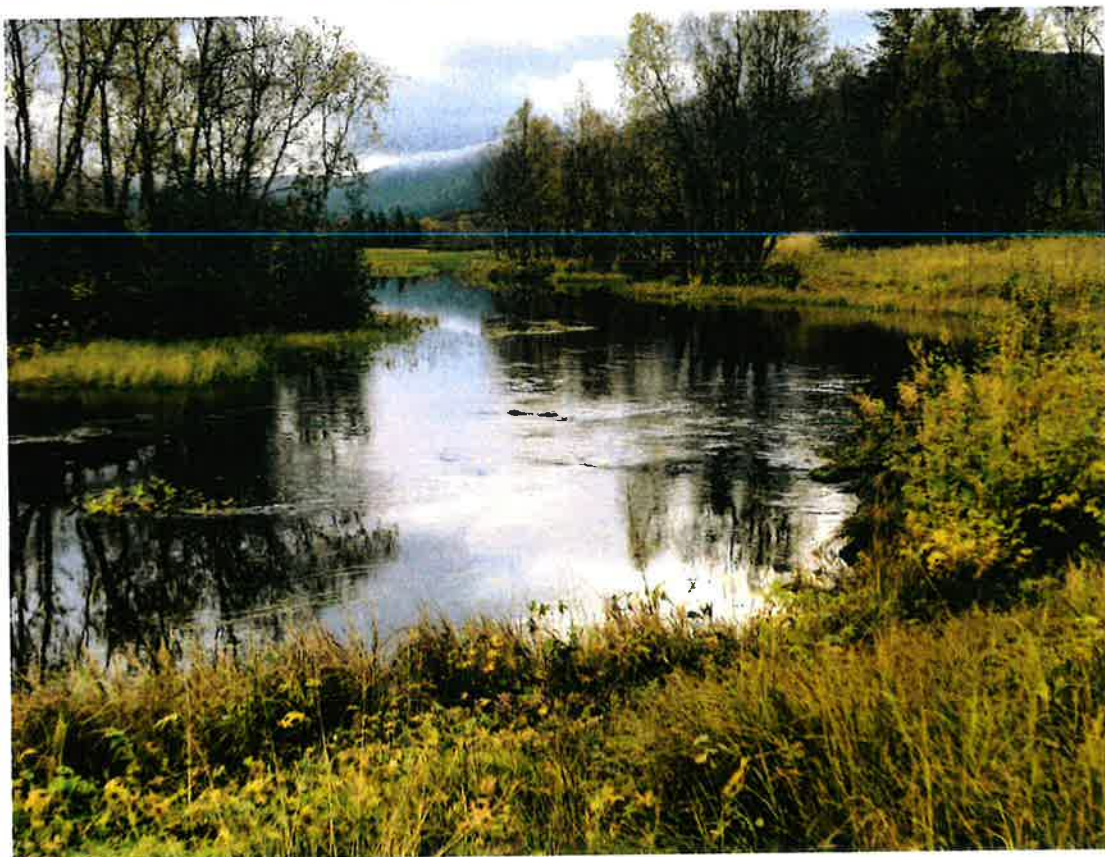
27.9.2018. TERSKEL VED IVARMYRA. 500 L/S. 226 MM NEDBØR I PERIODEN.

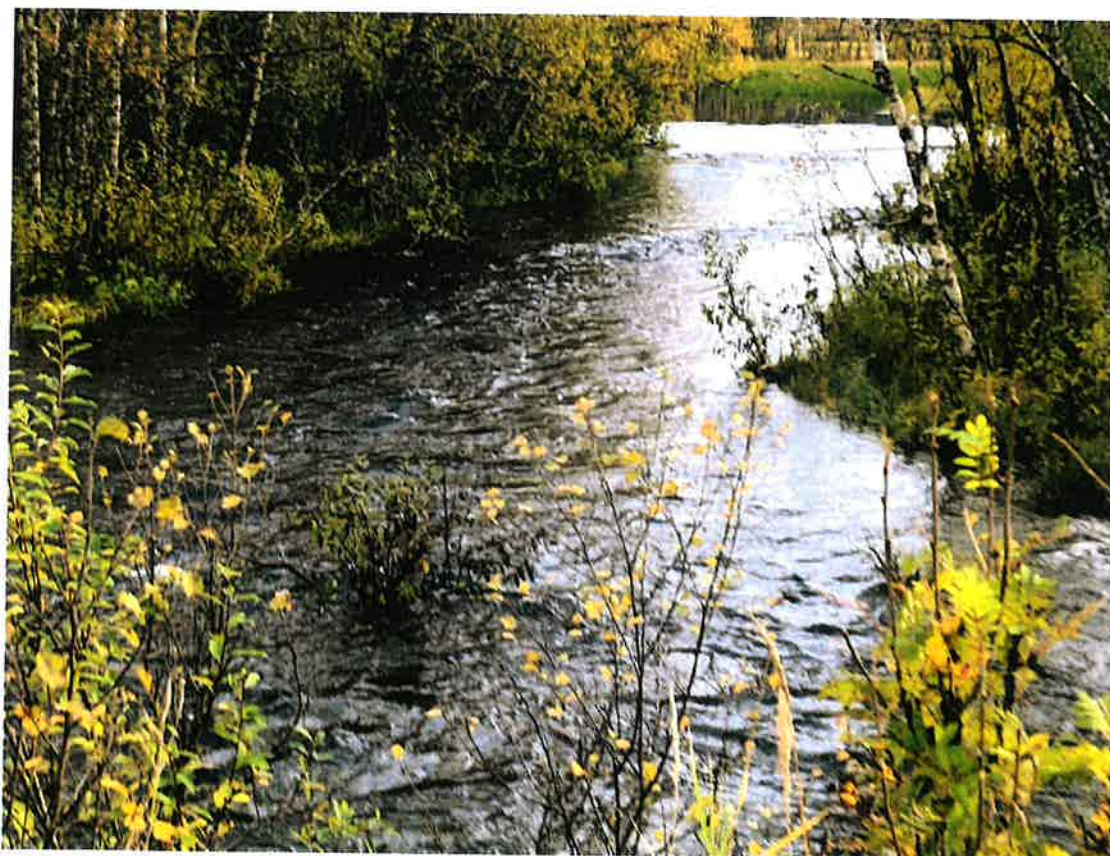
27.9.2018. TERSKEL ÅSELVA. 500 L/S. 226 MM NEDBØR I PERIODEN.

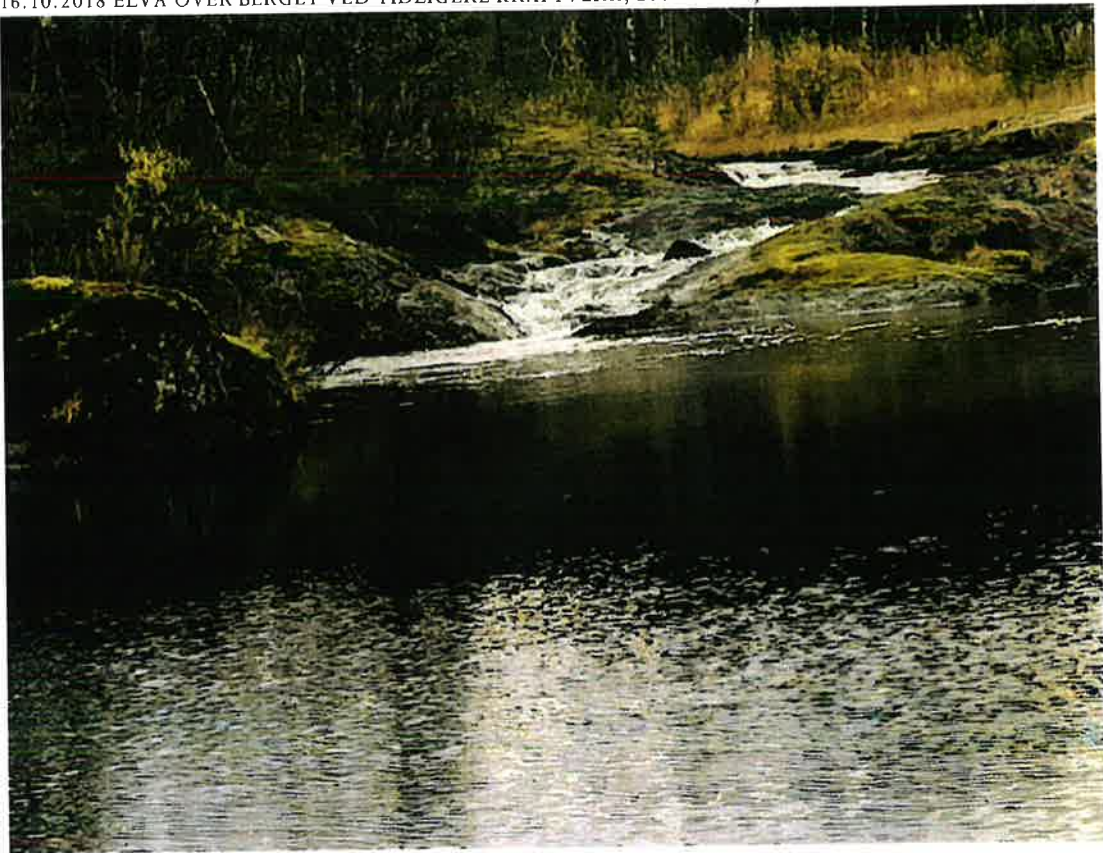
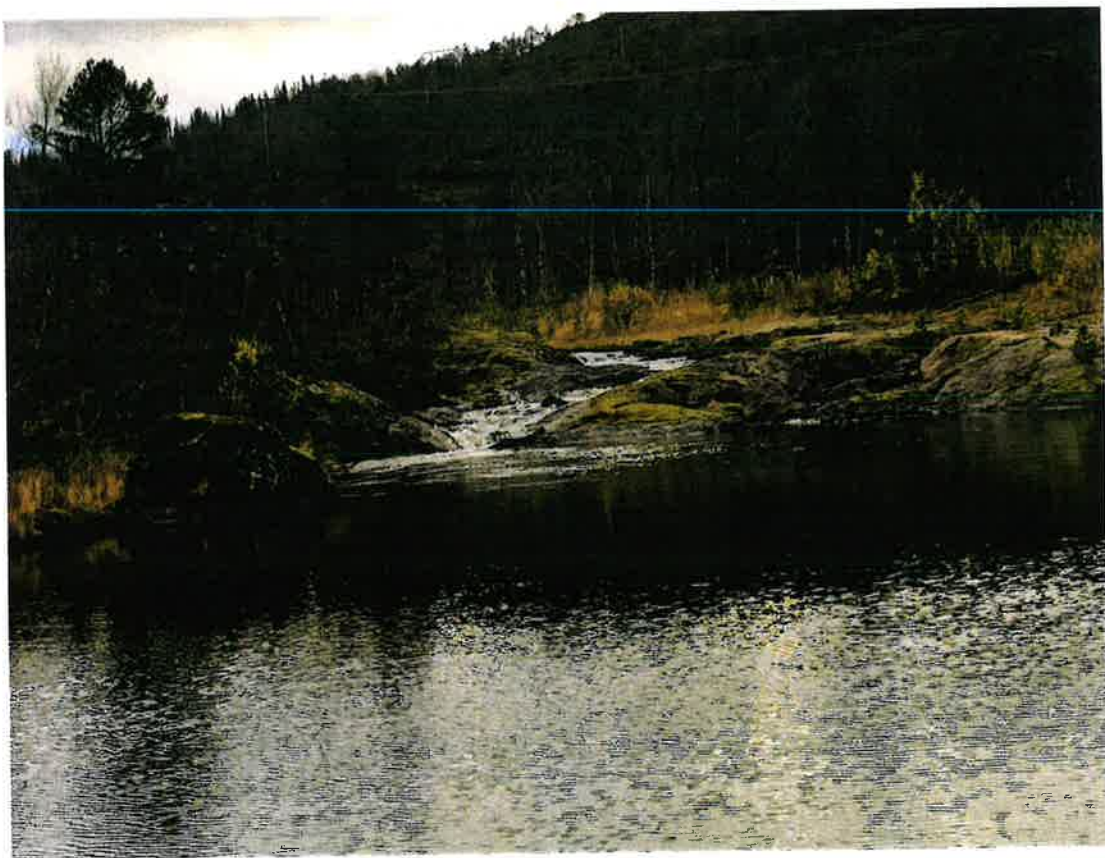
16.10.2018 ELVA OVER BERGET VED TIDLIGERE KRAFTVERK, 200 L/S. 87,7 MM NEDBØR I PERIODEN.

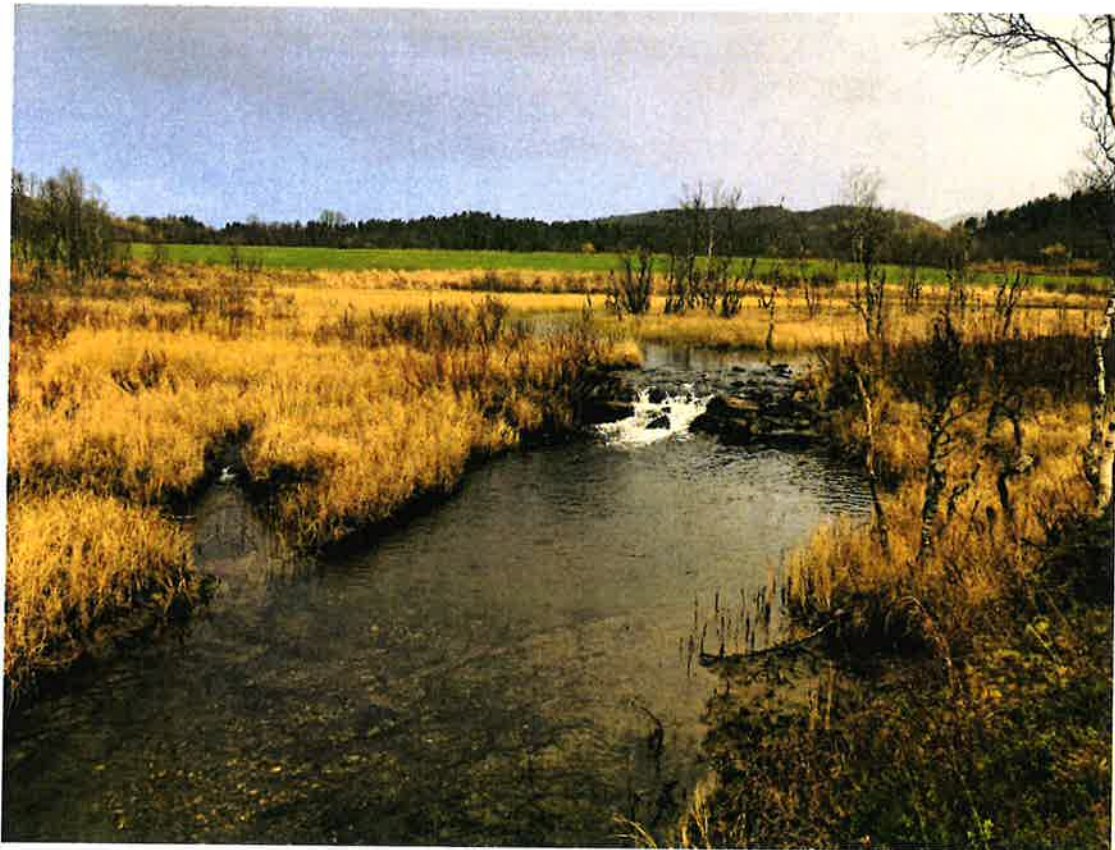
16.10.2018. ØVERSTE TERSKEL 200 L/S. 87,7 MM NEDBØR I PERIODEN.

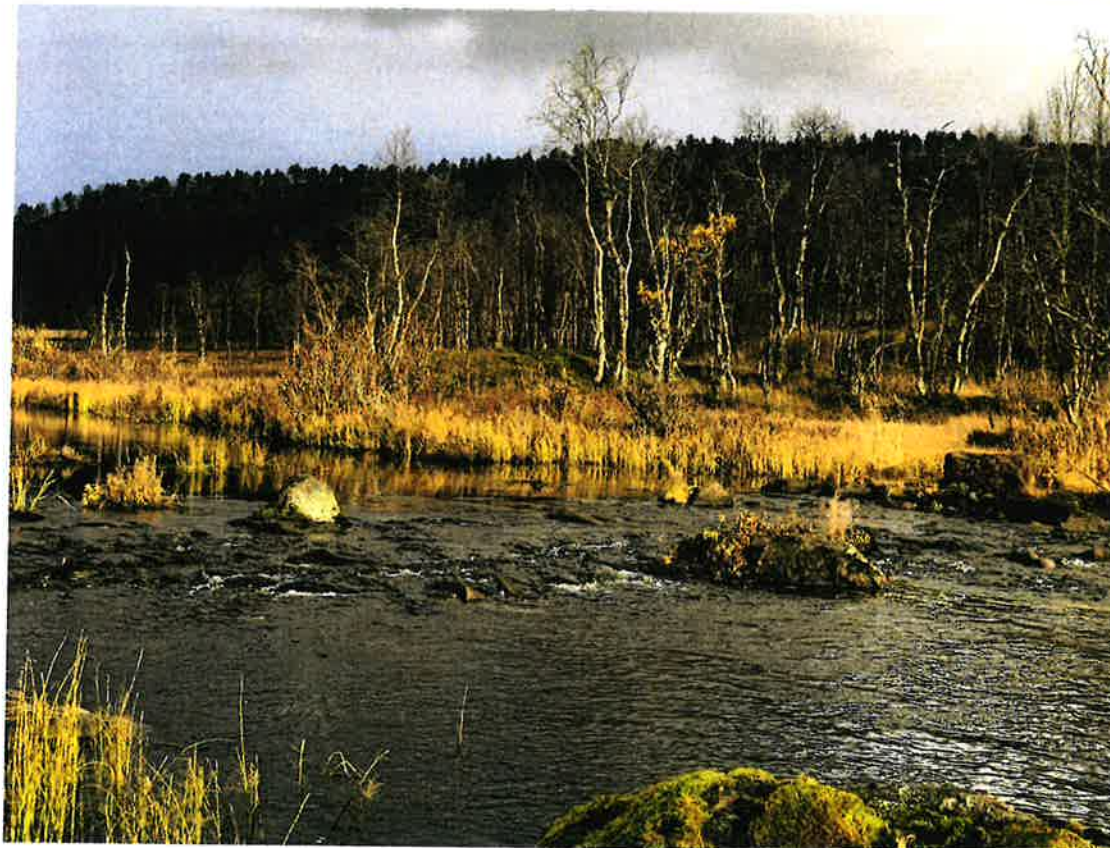
16.10.2018. TERSKEL VED BLÅSKOLA. 200 L/S. 87,7 MM NEDBØR I PERIODEN

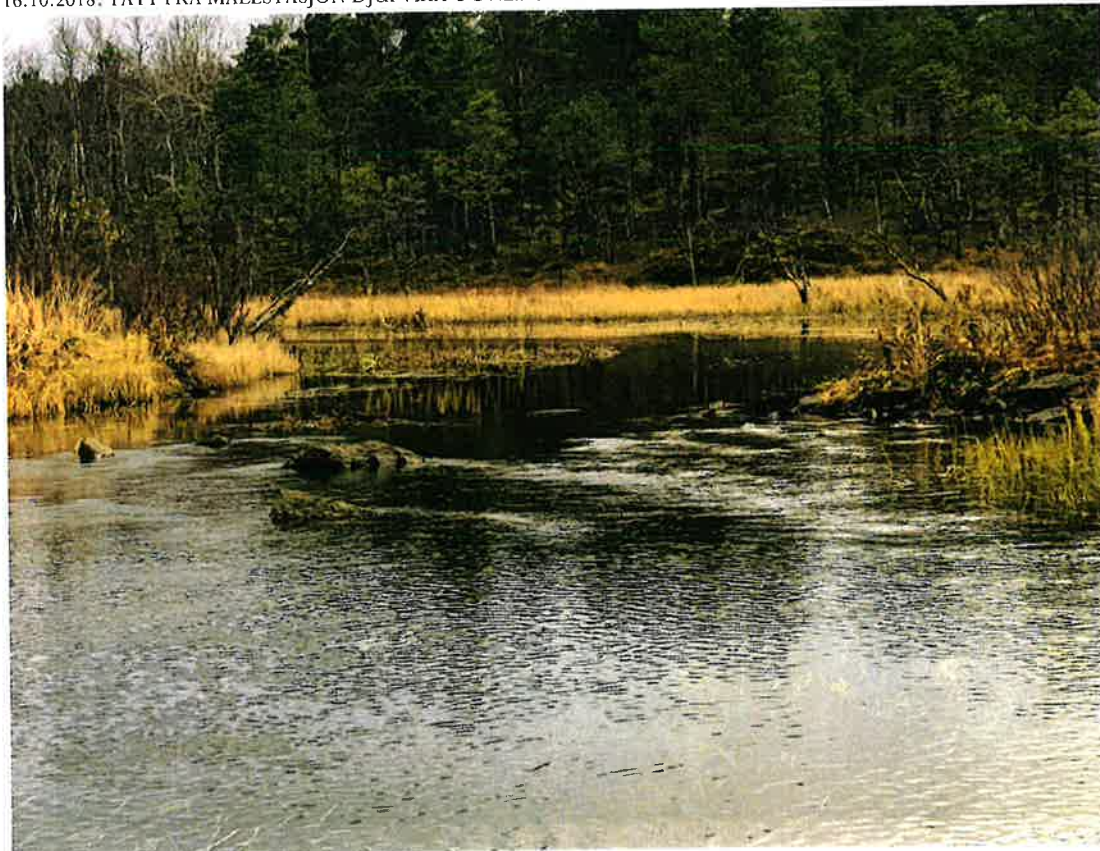
16.10.2018. TATT FRA MÅLESTASJON DJUPVIKA OG NEDOVER VASSDRAGET 200 L/S. 87,7 MM NEDBØR I PERIODEN.

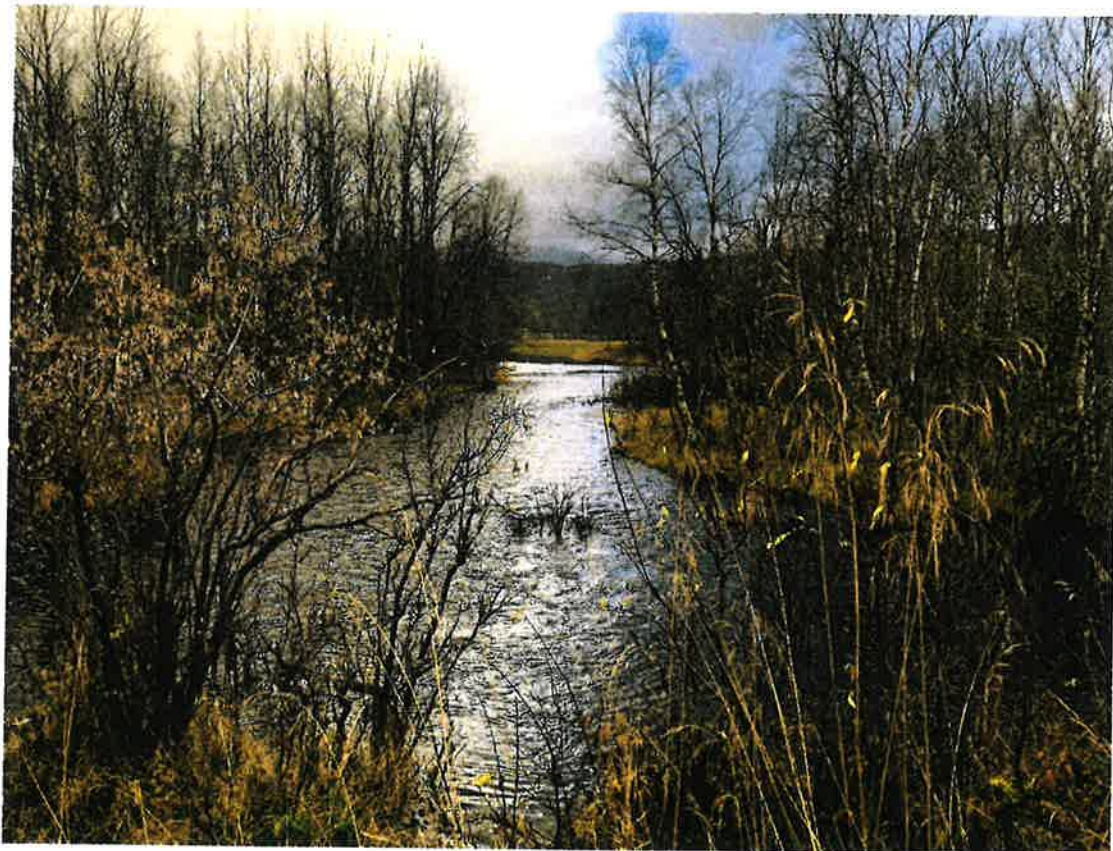
16.10.2018. TERSKEL ÅSELVA. 200 L/S. 87,7 MM NEDBØR I PERIODEN.

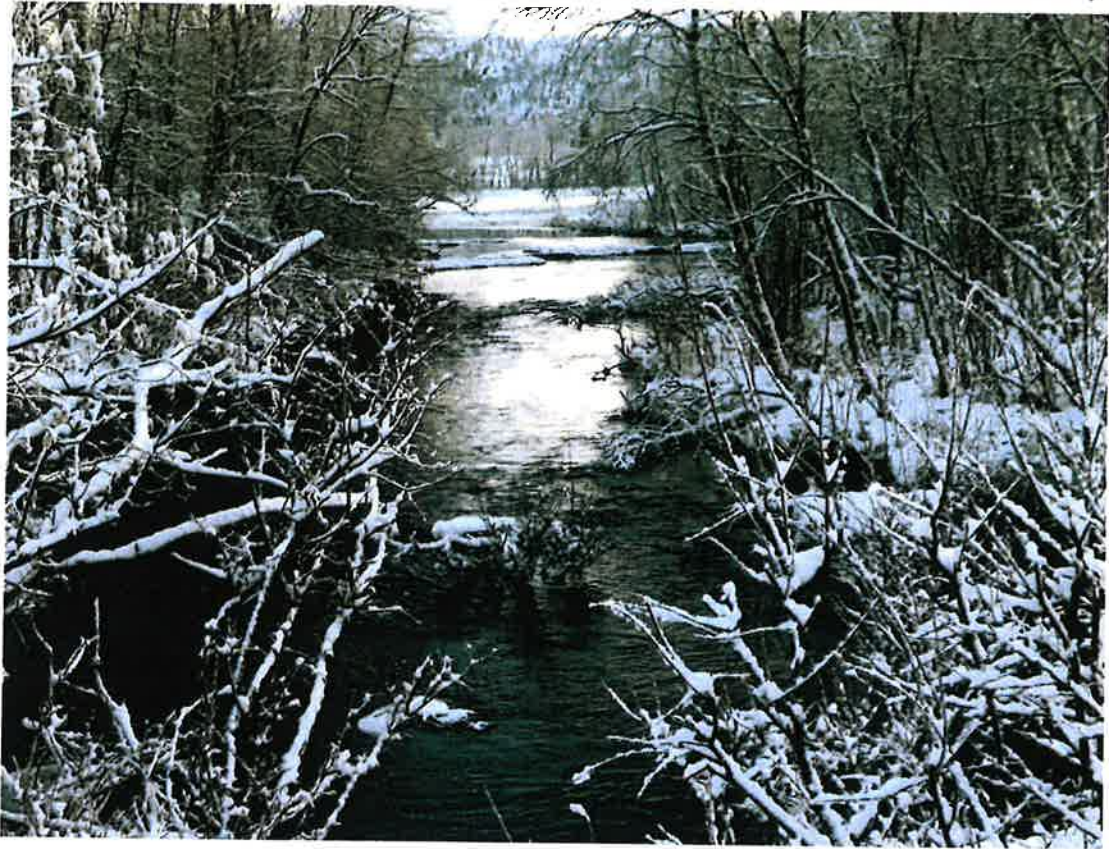
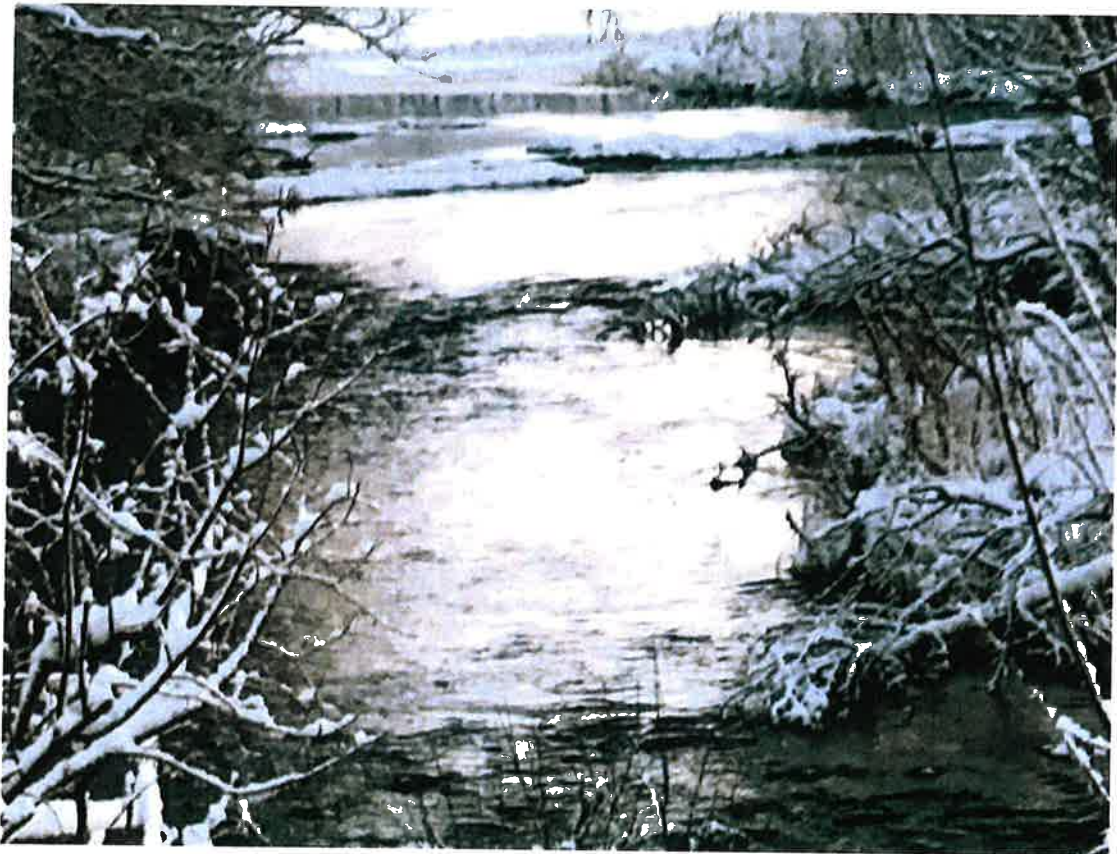
7.12.2018. TERSKEL ÅSELVA. 100 L/S. 265,5 MM NEDBØR I PERIODEN.

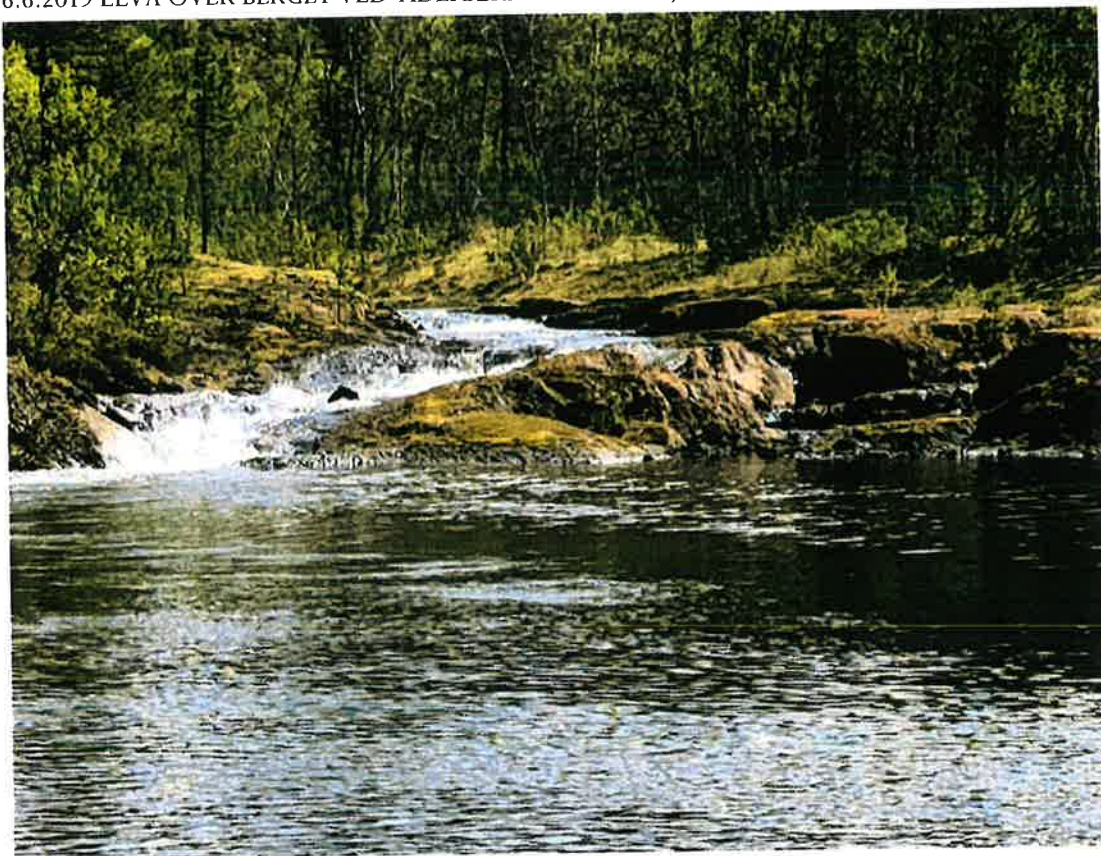
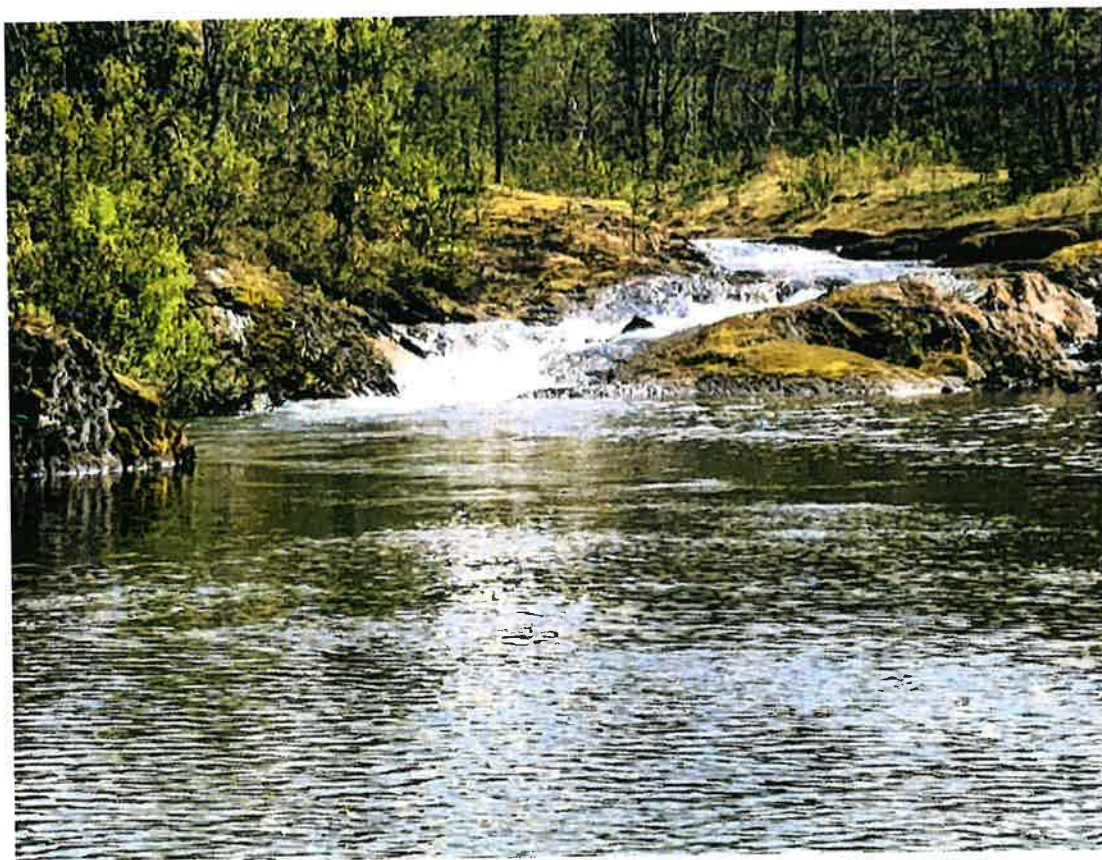
6.6.2019 ELVA OVER BERGET VED TIDLIGERE KRAFTVERK, 500 L/S.
