Høring av forslag til slipp av minstevannføring for Børselvreguleringen i Ballangen kommune

Søknad om fastsettelse av manøvreringsreglement.

Vannføring Børselva

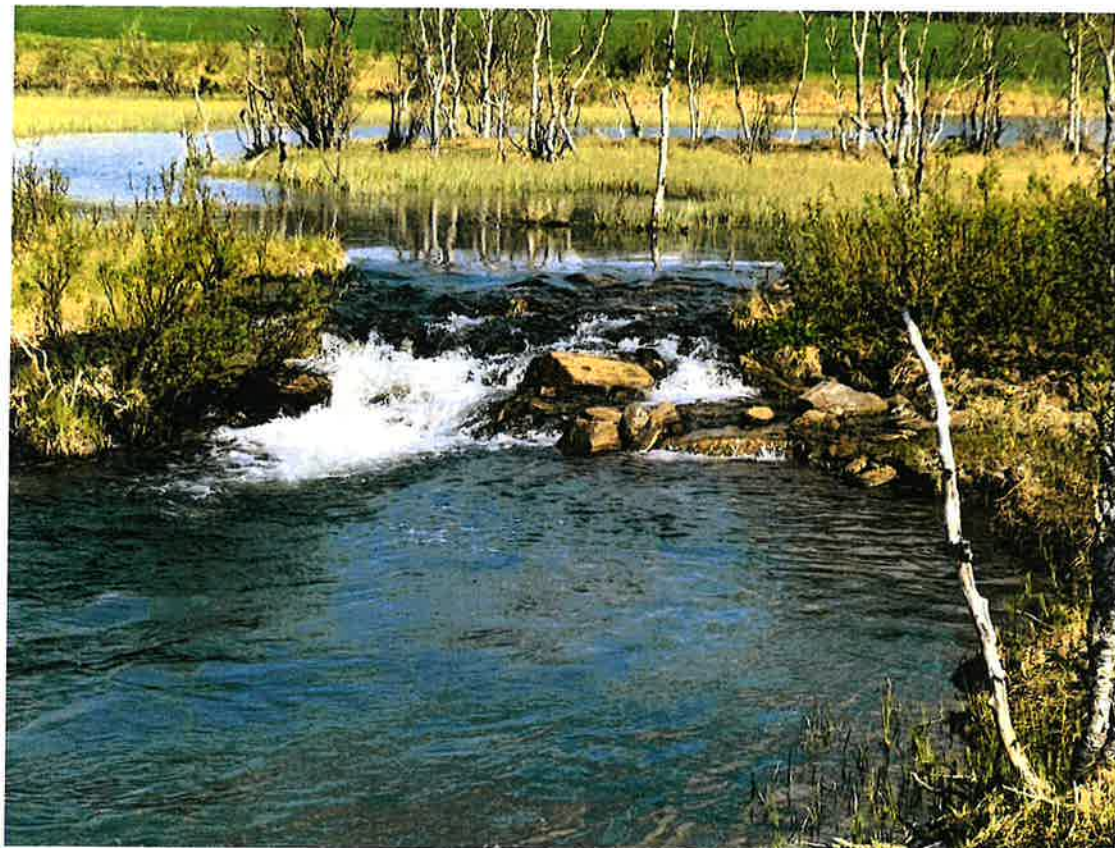
6.6.2019. ØVERSTE TERSKEL 500 L/S.

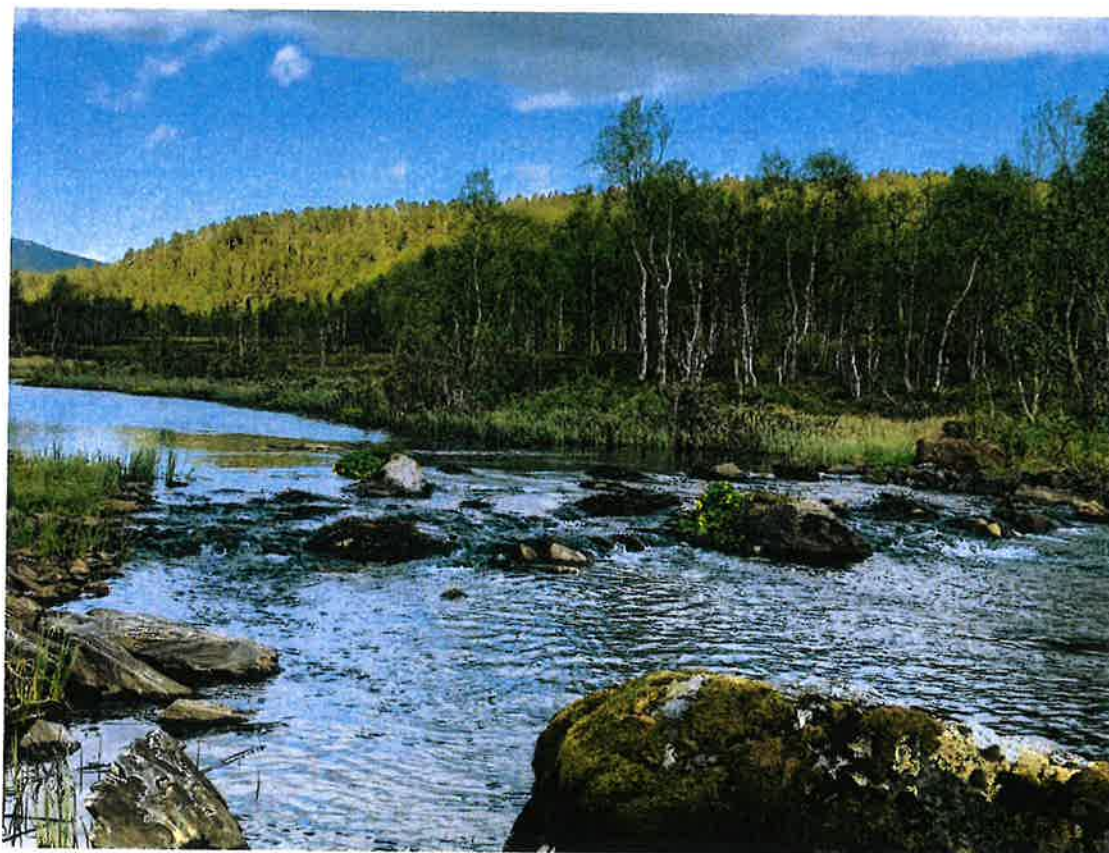
6.6.2019. TERSKEL VED BLÅSKOLA. 500 L/S.

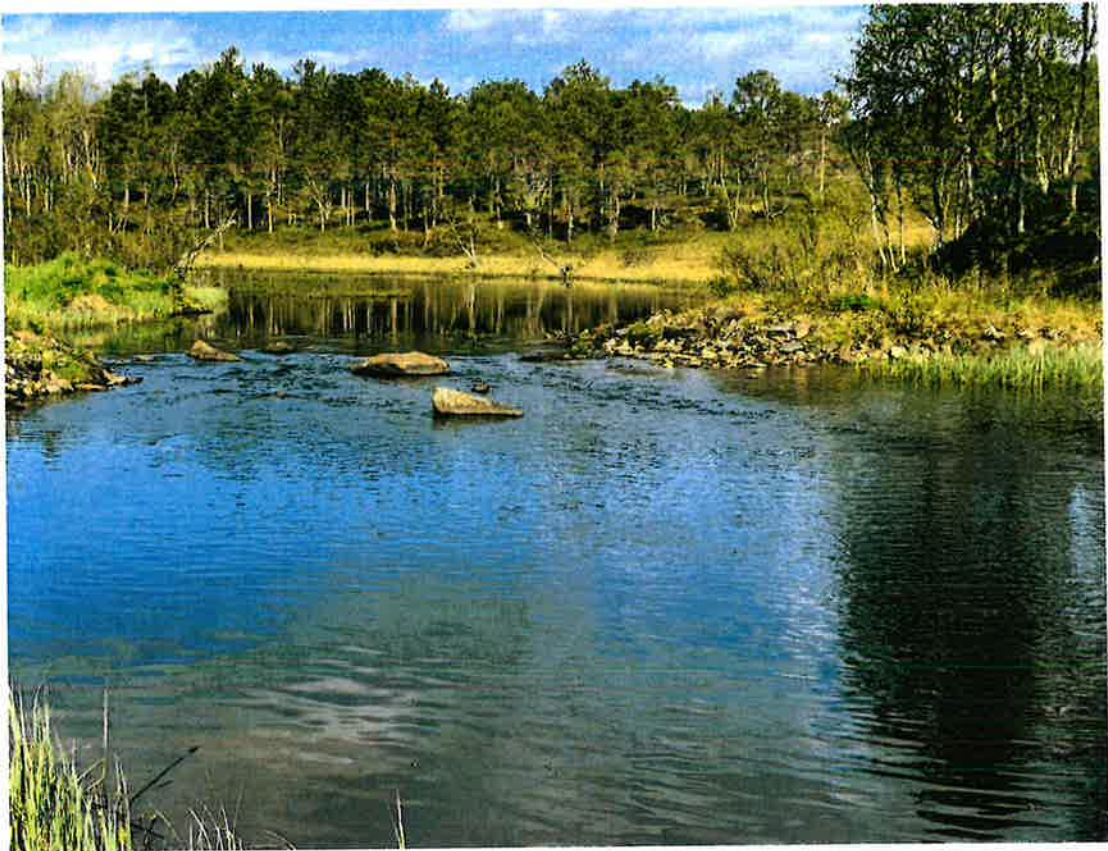
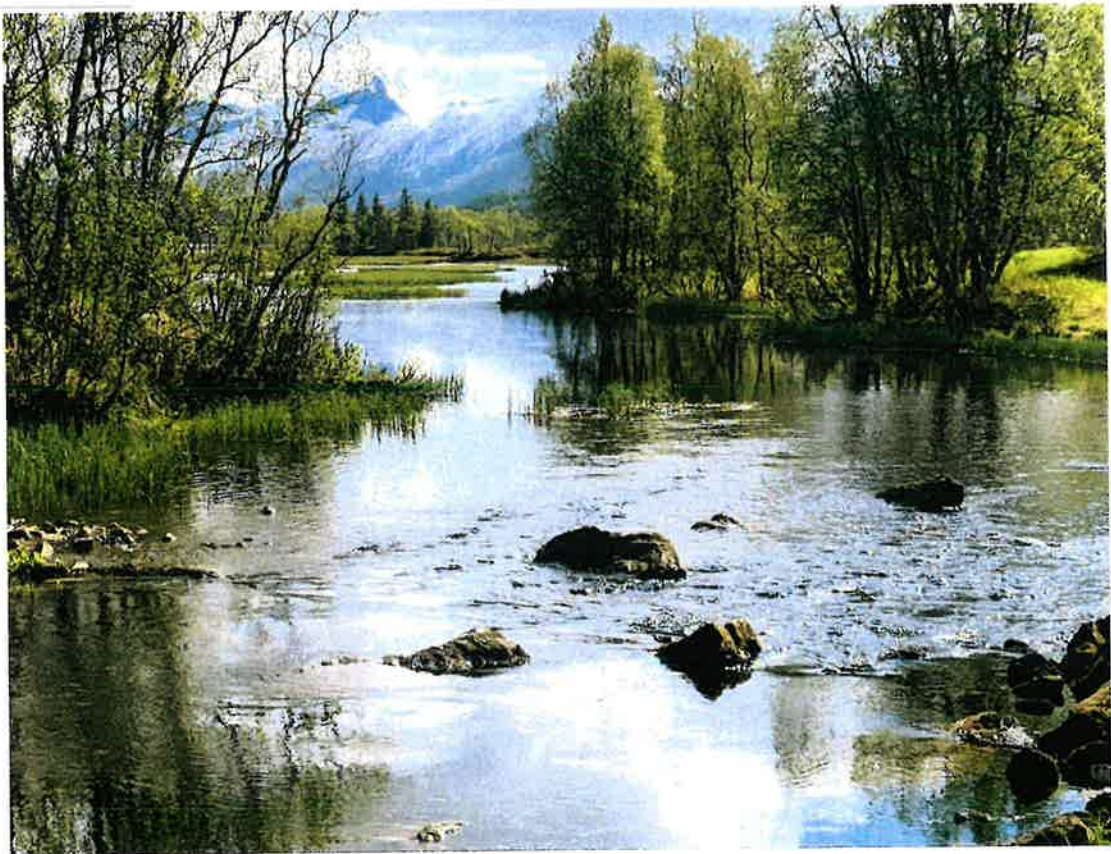
6.6.2019. TERSKEL VED IVARMYRA. 500 L/S

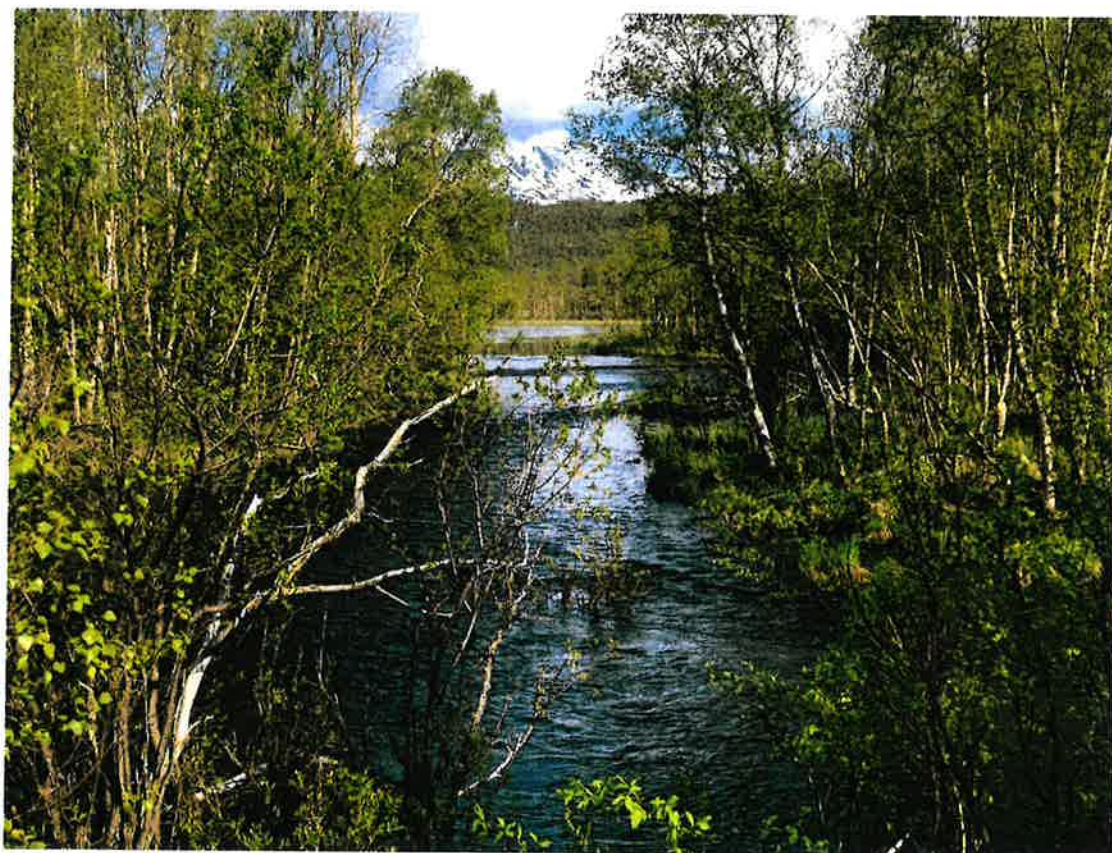
6.6.2018. TERSKEL ÅSELVA. 500 L/S

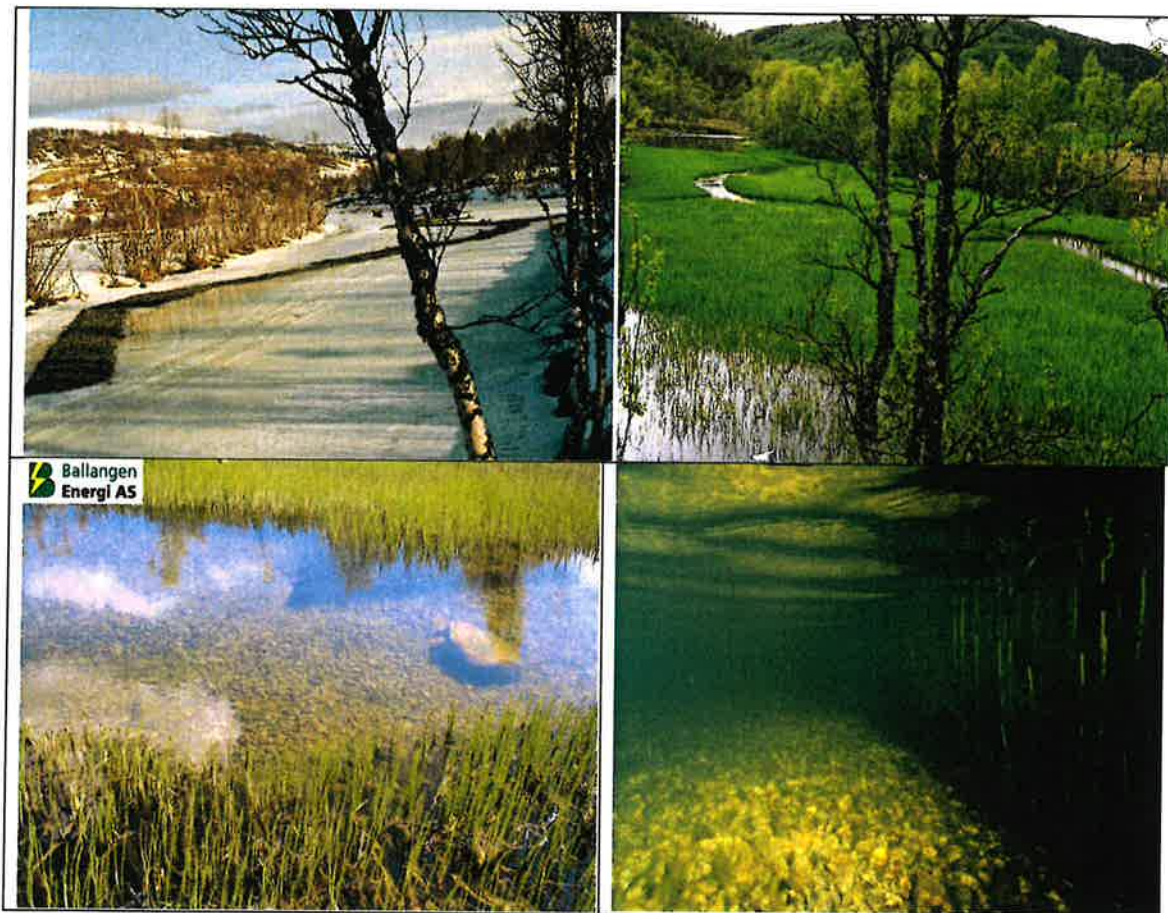
Figur 10. Foto av arbeid med «duk-metoden» vinterstid og resultatet året etter. (Foto: K. J. Aanes og Ballangen Energi).

En tiltaksmetode som ble utviklet gjennom prosjektet var den såkalte «duk-metoden». På høsten ble det merket ut hvor den aktuelle vannstrengen skulle ligge og vinterstid med isen som arbeids-plattform ble det lagt ut en geotekstil med grus og noen større steiner som strømbrytere (figur 10). Metoden er enkel, billig og reverserbar og gir store muligheter mht. utformingen av strømningsbildet ved å variere bredde og substratutforming. Det etableres biotoper med et nytt substrat (grus – rislepartier) i en elv som her hvor bunnen i stor grad domineres av mudderbunn, nye gyte- og oppvekst områder for fisk, større tilgjengelighet for fugl, et nytt samfunn av bunndyr, mange viktige som føde for fisk og fugl. Løsningen øker også selvrensingen i vassdraget.

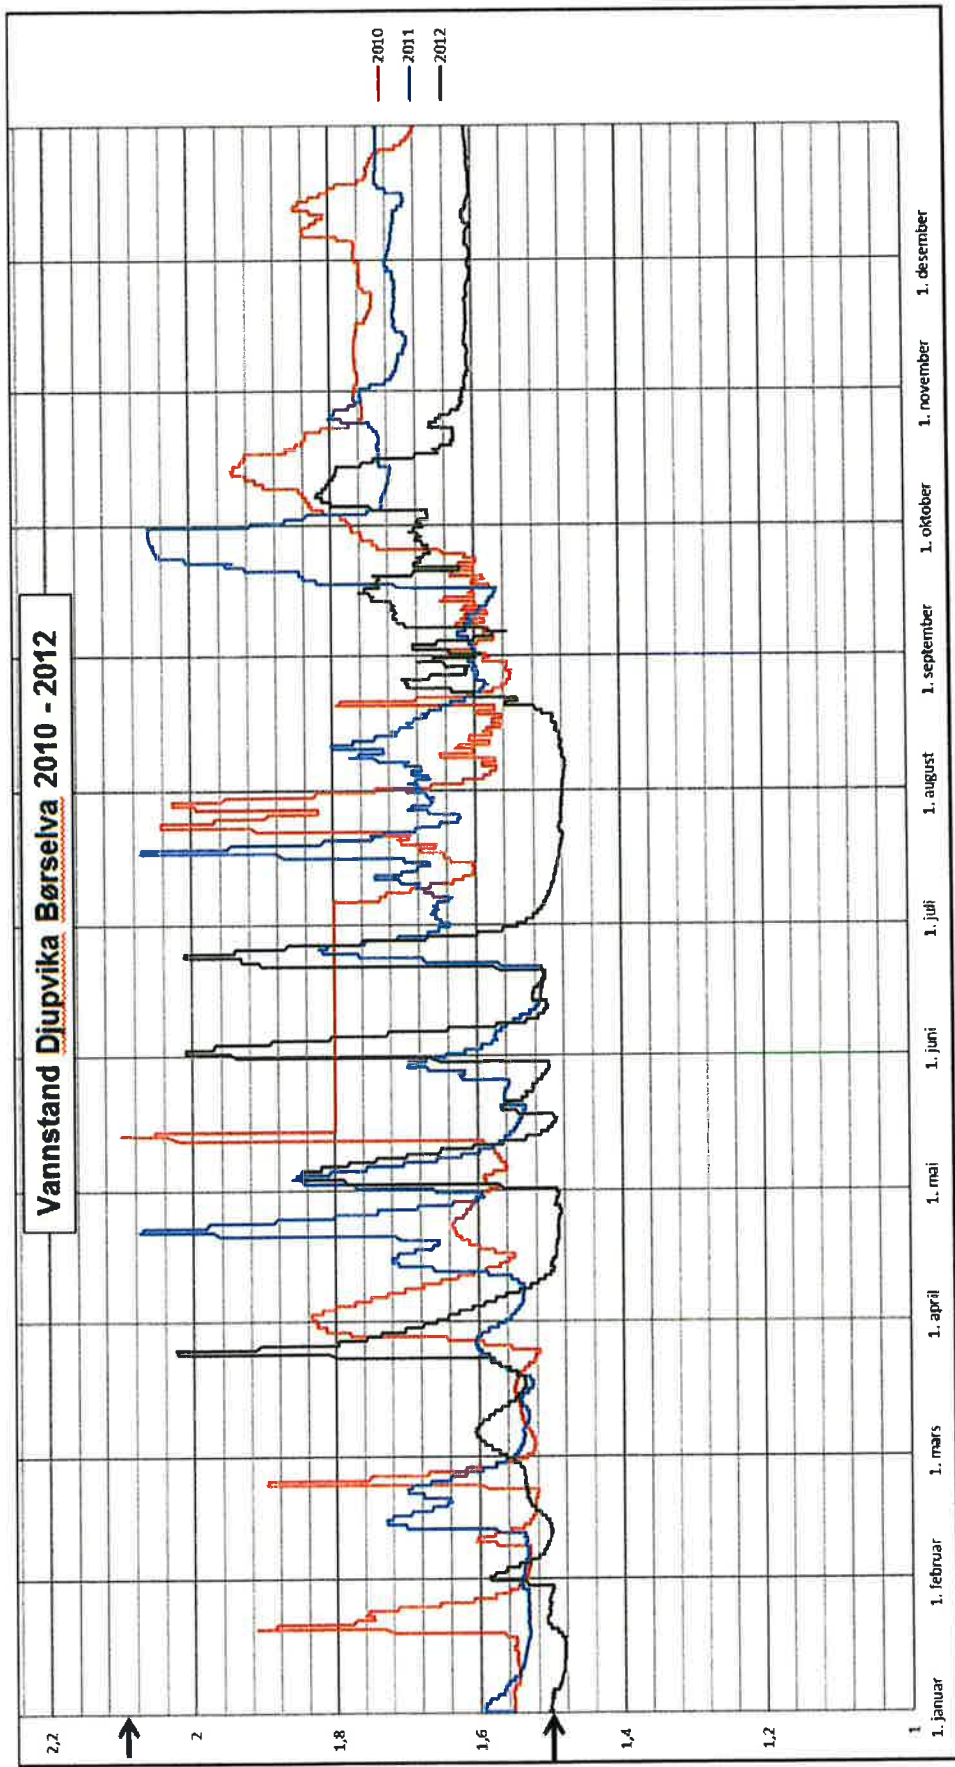
Figur 17. Resultater fra målinger av vannstandsvariasjoner i Djupvika i Børselva fra årene 2010 – 2012.
