RAPPORT

Vannkanten

EMNE
Miljøgeologiske undersøkelser, land

DATO / REVISJON: 08. juni 2016 / 00
DOKUMENTKODE: 713328-RIGm-RAP-001

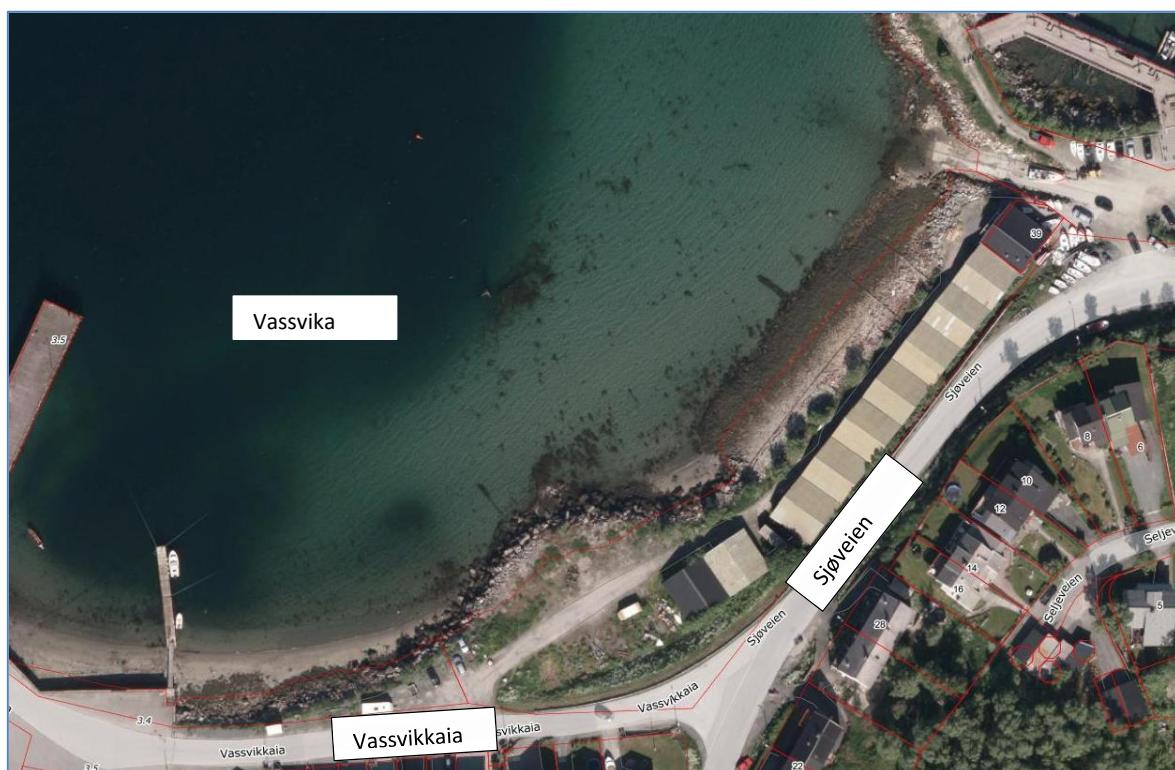
Tiltaksområdet er vist på Figur 2. Området avgrenses av Sjøveien i sørøst, Vassvikkaia i sør og Vassvika i nord og nordvest. Det står i dag flere naust samt et næringslokale på området.

Terrenget er forholdsvis flatt, men skrår mot sjøen. Terregnoverflata består i hovedsak av grus og vegetasjon. Overvann og grunnvann drenerer mot sjø. Store deler av området er tidligere utfyldt i sjø for å innvinne landarealer.

Figur 2, Flyfoto av området med eiendomsgrenser (kilde: <http://kart.finn.no/>).
